**EXPEDIENTE N°** : 1480-2017-OEFA/DFSAI/PAS  
**ADMINISTRADO** : EMPRESA DE GENERACIÓN ELÉCTRICA MACHUPICCHU S.A.  
**UNIDAD PRODUCTIVA** : CENTRAL HIDROELÉCTRICA MACHUPICCHU  
**UBICACIÓN** : DISTRITO DE MACCHU PICCHU, PROVINCIA DE URUBAMBA Y DEPARTAMENTO DE CUSCO.  
**SECTOR** : ELECTRICIDAD  
**MATERIAS** : ARCHIVO

- III.1 **Hecho imputado N° 1:** Egemsa no realizó los trabajos de cierre de la cantera colindante al cauce del río Vilcanota, toda vez que el área presenta depresiones y montículos de material de lecho del río.

Resolución Directoral N° 1147-2017-OEFA/DFSAI

Expediente N° 1480-2017-OEFA/DFSAI/PAS

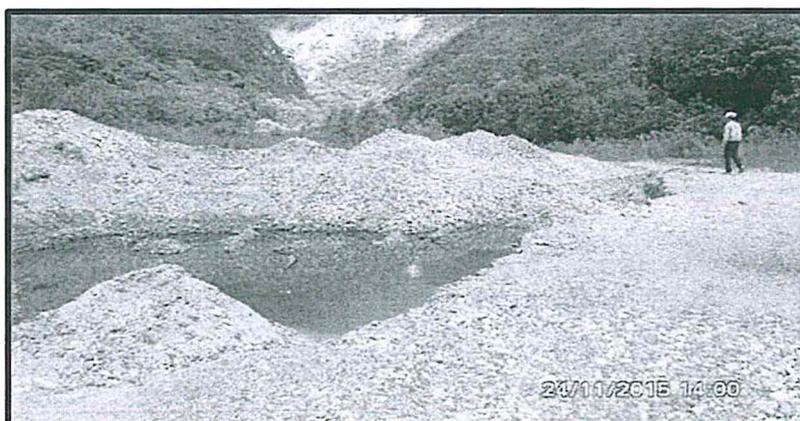
**Imagen N° 1**

**Descripción:** Vista de zona de cantera ubicada en la parte posterior del Campamento EGEMSA se observa que fue explotada en su momento dejando hondonadas y montículos de material de lecho de río.  
**Fuente:** Informe de Supervisión N° 368-2016-OEFA/DS-ELE

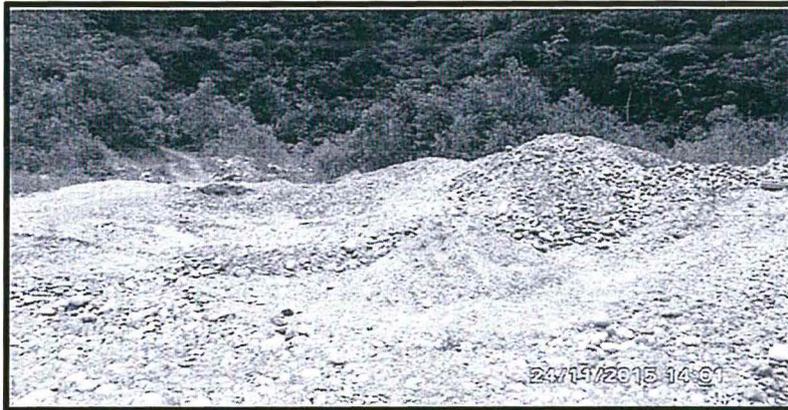
**Imagen N° 2**

**Descripción:** Otra vista de zona de cantera donde se observa depresiones y montículos de material de lecho de río Vilcanota.  
**Fuente:** Informe de Supervisión N° 368-2016-OEFA/DS-ELE

19. Conforme se aprecia, Egemsa cuenta con una cantera al lado del río Vilcanota, la cual se encontraba sin cerrar a pesar de que la empresa se encontraba en etapa de operación, lo que representaría un posible daño potencial al río en mención; toda vez, que en época de avenida, las aguas del río podrían arrastrar el material dispuesto en la cantera y con ello incrementar la cantidad de sólidos suspendidos del río Vilcanota.
20. Es importante manifestar, que durante la Supervisión Regular 2015, la Dirección de Supervisión observó que Egemsa realizó el nivelado de la cantera mediante el uso de maquinaria pesada, conforme se observa en las siguientes fotografías<sup>9</sup>:

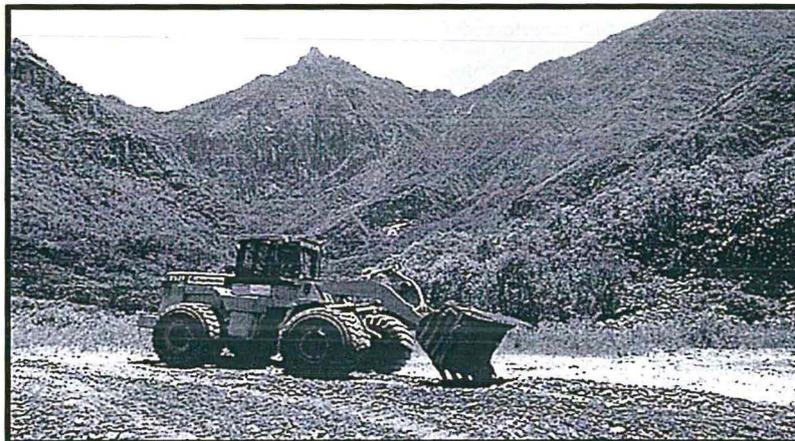
**Imagen N° 3**

**Descripción:** Vista de la zona de cantera en la que se detectó el hallazgo; se observa un cargador frontal realizando labores de nivelado de terreno.  
**Fuente:** Informe de Supervisión N° 368-2016-OEFA/DS-ELE

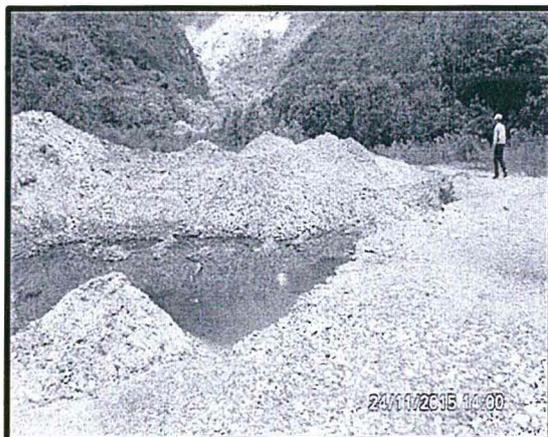
Antes

23. Al respecto, del análisis realizado a las vistas fotográficas tomadas al momento de la Supervisión Regular 2015 se verifica que la cantera ubicada en la parte posterior del Campamento de Egemsa presentaba depresiones, hondonadas y montículos de material de lecho del río Vilcanota; sin embargo, el administrado al momento de la supervisión (y luego de la detección del hallazgo) realizó el nivelado y cierre de la cantera con el mismo material de lecho del río, utilizando un cargador frontal<sup>10</sup>.
