EXPEDIENTE N° : 033-2017-OEFA/DFSAI-PAS
ADMINISTRADO : ICM PACHAPAQUI S.A.C.¹
UNIDAD MINERA : PACHAPAQUI
UBICACIÓN : DISTRITO DE AQUIA, PROVINCIA DE BOLOGNESI, DEPARTAMENTO DE ANCASH
SECTOR : MINERÍA
MATERIA : RECURSO DE RECONSIDERACIÓN

VISTOS: La Resolución Directoral N° 812-2017-OEFA/DFSAI del 31 de julio del 2017 y el escrito de recurso de reconsideración de ICM Pachapaqui S.A.C. del 24 de agosto del 2017;

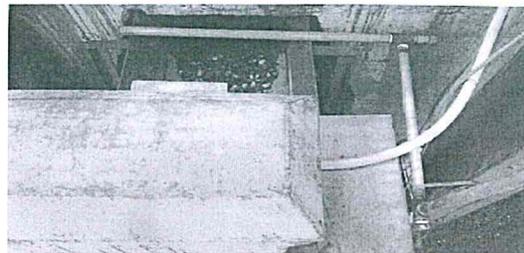
Imagen N° 1: Implementación de rociadores en la faja

- (iii) Adicionalmente, en el Memorándum no se presenta información técnica detallada sobre la ubicación y número de sistemas de regadíos a implementar de acuerdo a la recomendación realizada por el Jefe de Seguridad. Sin perjuicio de lo anterior y de la revisión del panel fotográfico presentado Anexo 1-C del escrito de recurso de reconsideración, se verifica que la implementación de los rociadores se dieron en dos sectores de la faja, a pesar que el compromiso es que se implemente sprays a lo largo de las fajas, conforme se muestra a continuación:

Fuente: Escrito de reconsideración Pachapaqui

20. Adicionalmente a ello, el documento presentado por el administrado como nueva prueba corroboraría lo verificado en la Supervisión Regular 2013, toda vez que en este se indica que la adquisición de los sprays para las fajas transportadoras se encuentra en proceso de adquisición. En ese sentido, se evidencia que al 21 de noviembre del 2013 (fecha de emisión del Memorandum N° 024-EHS-2013 y posterior a la fecha de realizada la Supervisión Regular 2013) aún no se contaba con el sistema de spray en la faja transportadora, tal como lo exige el compromiso ambiental del EIA Pachapaqui.

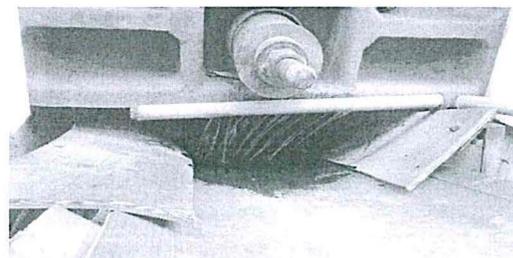
Imagen N° 2: Implementación de rociadores en la faja

Fuente: Escrito de reconsideración Pachapaqui

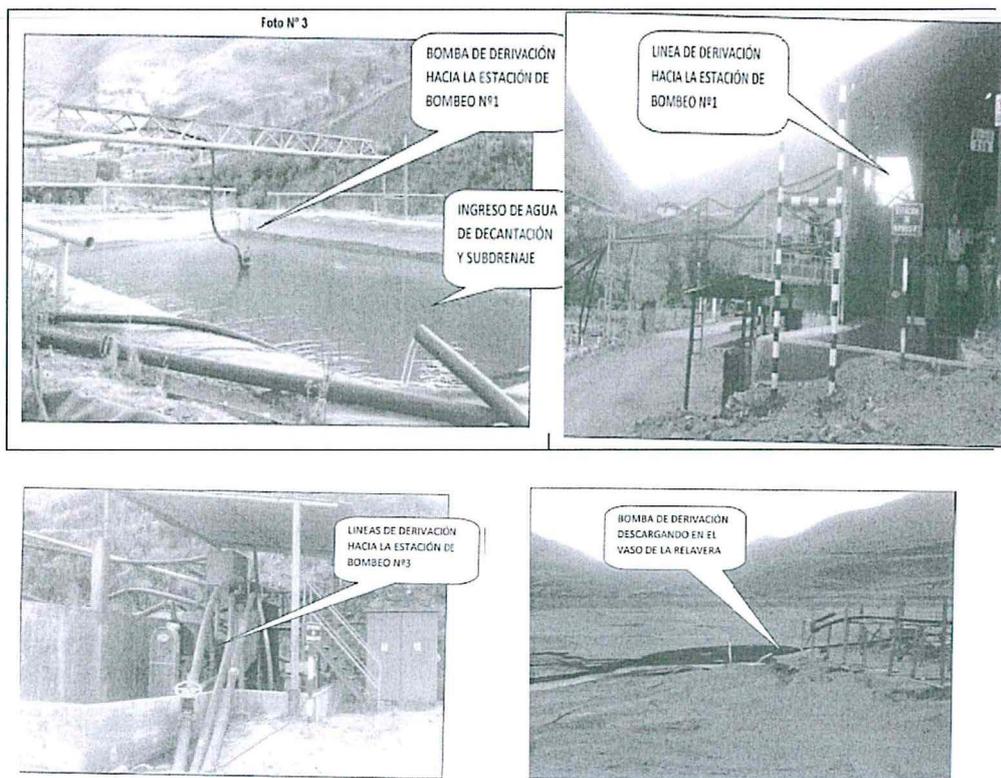
Poza de Contingencia y Estaciones de Bombeo

(i) El panel fotográfico está conformado por cinco (5) fotografías mediante las cuales se muestra la poza de contingencia y las estaciones de bombeo en funcionamiento, a continuación se visualiza las referidas fotografías:

36. De acuerdo con lo expuesto, de las nuevas pruebas aportadas por Pachapaqui, se evidencia lo siguiente:
- (i) De la revisión de las fotografías presentadas en el escrito de recurso de reconsideración, se observa que, en efecto, la poza identificada durante la supervisión como una poza de sedimentación forma parte del sistema de contingencia, en tanto se encuentra conectada con la poza contigua, señalada como una instalación de contingencia en la misma supervisión.

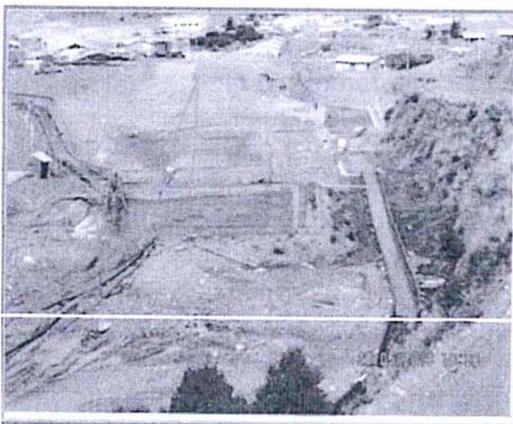
**Fotografía N° 186 del Informe de Supervisión**

(ii) La fotografía N° 186 del Informe de Supervisión N° 321-2013-OEFA/DS-MIN., hace referencia a la existencia de dos (2) pozas de contingencia, ubicada frente a la planta concentradora, conforme se visualiza a continuación:

FOTOGRAFIA N° 186.- Las 02 pozas de contingencia, ubicado frente a la planta concentradora con las que cuenta el administrado. Donde lo derivado o captado es reciclado o recuperado hacia la planta concentradora a través de bombas

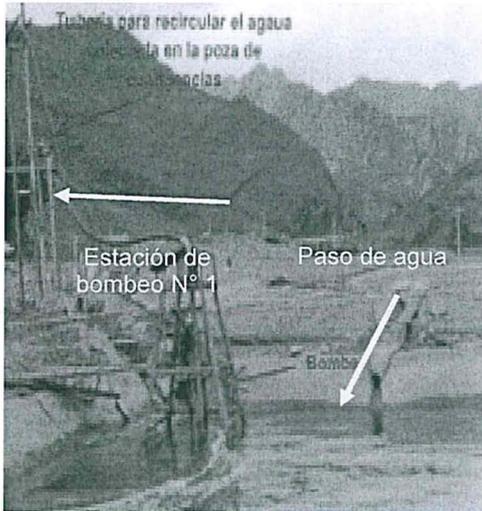
Supervisión Regular 2013

Vista cercana de la conexión entre las pozas.

- 37. De la revisión de las fotografías, se observa que la poza de sedimentación referida en la presente imputación, corresponde ser una poza de contingencia, en virtud a la nueva prueba presentada por el administrado.

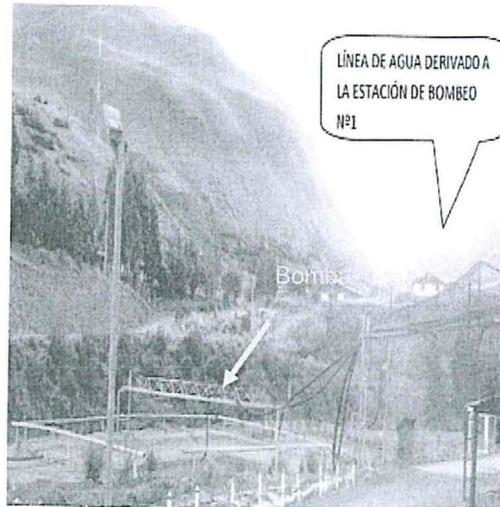
Foto N° 4

Se observa las tuberías de agua desde la poza de reunión N° 1 hacia la estación de bombeo N° 1 de la Planta Concentradora.

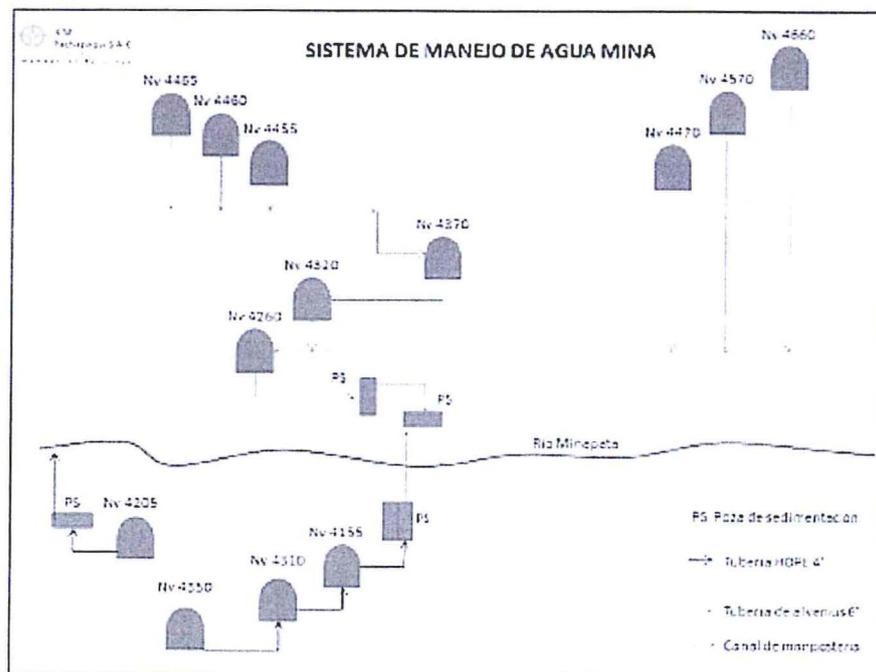
Sistema de Manejo de Agua de Mina

- (i) El administrado precisa en relación con el sistema de manejo de agua de mina, que todas las bocaminas con presencia de flujo estacional o permanente serían captadas mediante sistemas de tuberías que conducen el flujo a sistemas de tratamiento autorizados, según el esquema mostrado a continuación:

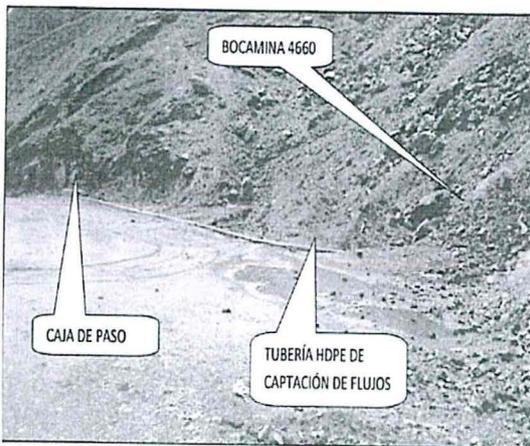
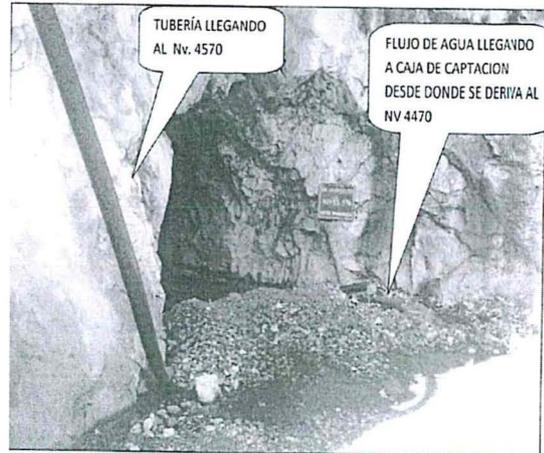
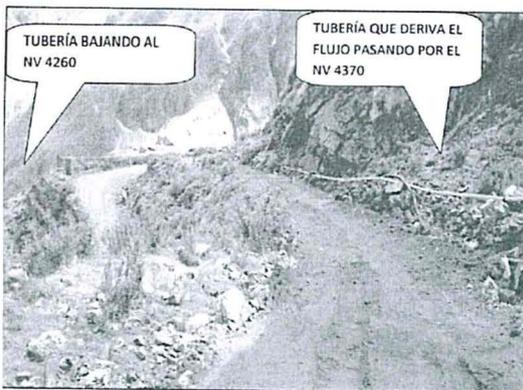
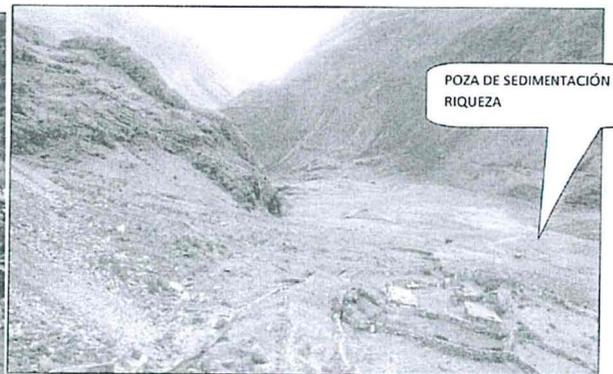
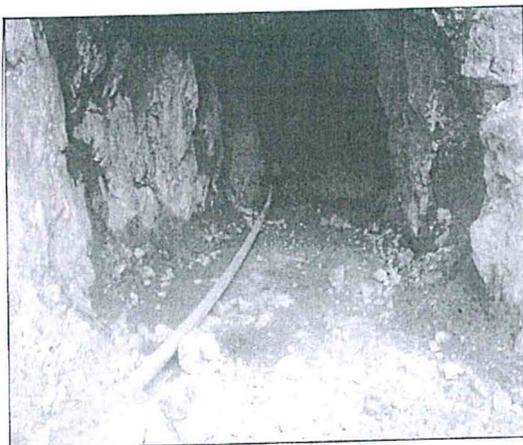
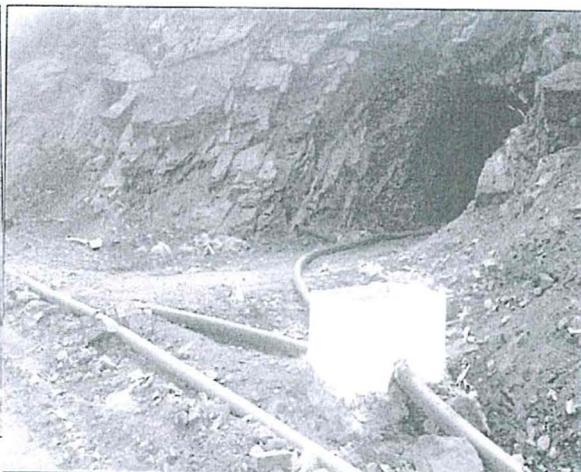
Instalación de Tuberías en las Bocaminas que desembocan en un sistema de tratamiento

- (ii) Del panel fotográfico se advierte que se instalaron tuberías en las bocaminas que desembocan en sistemas de tratamiento, conforme se muestra a continuación las fotografías más importantes:

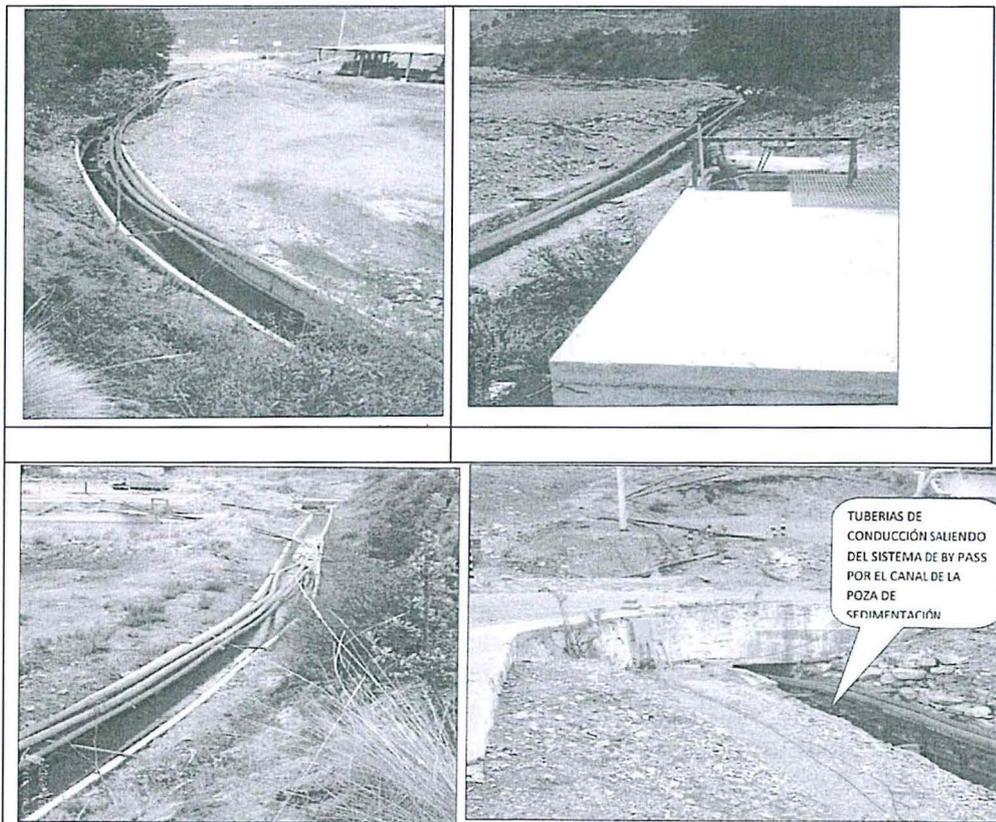
Reubicación de las tuberías de conducción del agua de pondaje y de sub drenaje

- 86. De la revisión de la información y de las fotografías presentadas, en calidad de nueva prueba, se tiene que, el titular minero sostiene que a inicios del 2014, se realizó la reubicación de las tuberías de conducción de agua de pondaje y de sub drenajes, asimismo, las tuberías fueron emplazadas sobre el canal de conducción de agua hacia la poza de sedimentación, de tal forma que el referido componente actúe como sistema de contingencia ante algún evento de fuga o derrame. Luego, estos flujos derramados llegan a la poza de sedimentación desde donde se deriva a las pozas de contingencia a través de las bombas instaladas y finalmente al depósito de relaves N° 1, sin interrumpir el ciclo de recirculación y evitando que entre en contacto con el suelo adyacente.

- 87. Como muestra de lo anterior, se presenta las siguientes fotografías:

- 88. De acuerdo a lo expuesto, de las nuevas pruebas aportadas por Pachapaqui, se evidencia que el titular minero habría trasladado las tuberías que conducen el agua de pondaje y subdrenaje al canal preexistente que se extiende desde la poza de reunión N° 1 hacia la poza de sedimentación para que, en caso de fallas en las

tuberías cualquier fuga sea dirigida hacia dicha instalación desde donde podrán ser recirculadas hacia el depósito de relaves, como parte del sistema de contingencia implementado.

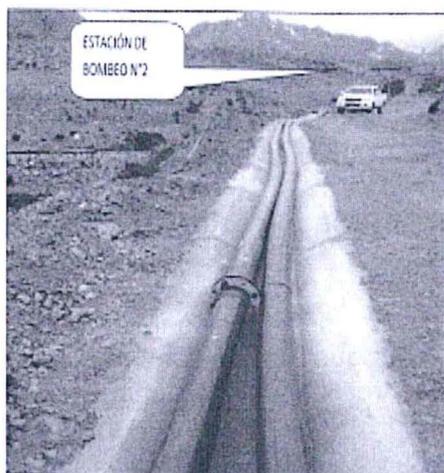
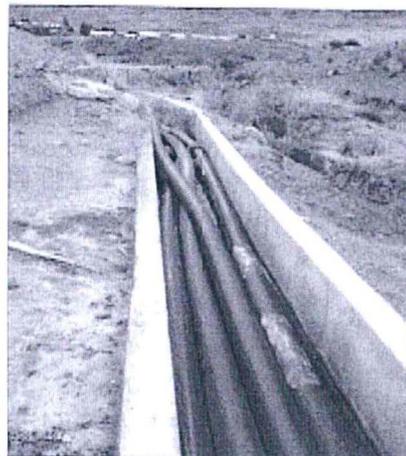
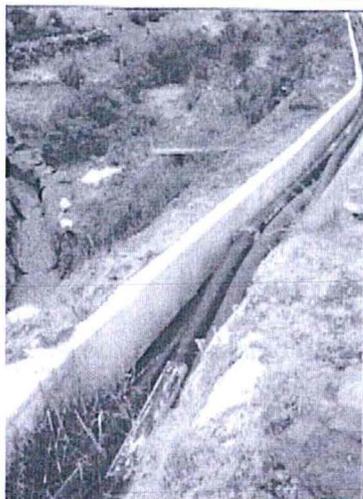
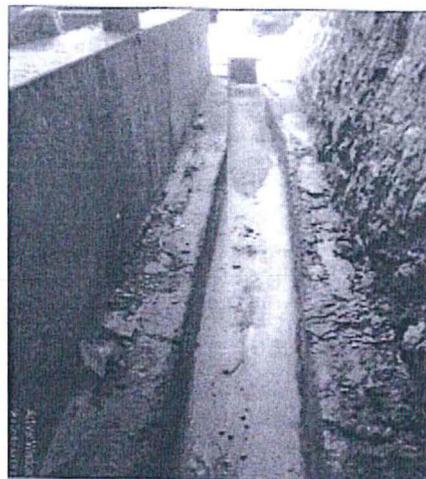
Canal de captación de derrames de relaves

96. De la revisión, de las tres (3) nuevas pruebas presentadas por el administrado, se tiene lo siguiente:
- (i) En relación con la descripción del funcionamiento del sistema de contingencia, Pachapaqui señala que las medidas de prevención ante un evento de fuga de relaves se realiza un mantenimiento técnico de las instalaciones en forma periódica, asimismo, al interior de la planta concentradora y del depósito de relaves se encuentra el sistema de conducción de relaves por los cuales se efectúa un cambio de bridas y tramos de tuberías desgastadas. En el caso de algún evento de fuga en el tramo de tubería de conducción de relaves que inicia en la estación de bombeo N° 1 y que pasa por el interior de la planta concentradora, cuenta con un sistema de canales y canaletas cuya función es captar posibles fugas o derrames producidos en su interior y conducirlos finalmente hacia las pozas de contingencia.

- (i) Las tuberías que se extienden desde las estaciones de bombeo y que derivan el agua de recirculación hacia el depósito de relaves N° 1, se dividen en tres tramos: (i) primer tramo, que se extiende sobre las canaletas de contingencia de la planta concentrado que desembocan en las pozas de contingencia de planta, (ii) en un segundo tramo se extiende sobre un canal construido de concreto que deriva las aguas hacia la poza de reunión (sistema de by pass) y (iii) un tercer tramo, el cual corresponde a las tuberías que han sido colocadas sobre un canal de concreto que desemboca en la poza de sedimentación (al igual que las tuberías de captación de agua de pondaje y subdrenaje (hecho imputado N° 20).

- (ii) De acuerdo a lo expuesto, de la nueva prueba aportada por Pachapaqui, se evidencia que el administrado ha implementado medidas para evitar o impedir la fuga del agua en los tramos de las tuberías que transportan relaves desde la estación de bombeo N° 1 hasta el recrecimiento del depósito de relaves.
