Resolución Directoral N° 0007-2018-OEFA/DFAI

Expediente N° 1625-2017-OEFA/DFSAI/PAS

**EXPEDIENTE N°** : 1625-2017-OEFA/DFSAI/PAS  
**ADMINISTRADO** : COMPAÑÍA MINERA VICHAYCOCHA S.A.C.<sup>1</sup>  
**UNIDAD FISCALIZABLE** : SHALCA  
**UBICACIÓN** : DISTRITOS DE PACARAOS, PROVINCIA DE HUARAL, DEPARTAMENTO DE LIMA  
**SECTOR** : MINERÍA  
**MATERIAS** : COMPROMISO AMBIENTAL  
LÍMITES MÁXIMOS PERMISIBLES  
RESPONSABILIDAD ADMINISTRATIVA CON MEDIDA CORRECTIVA

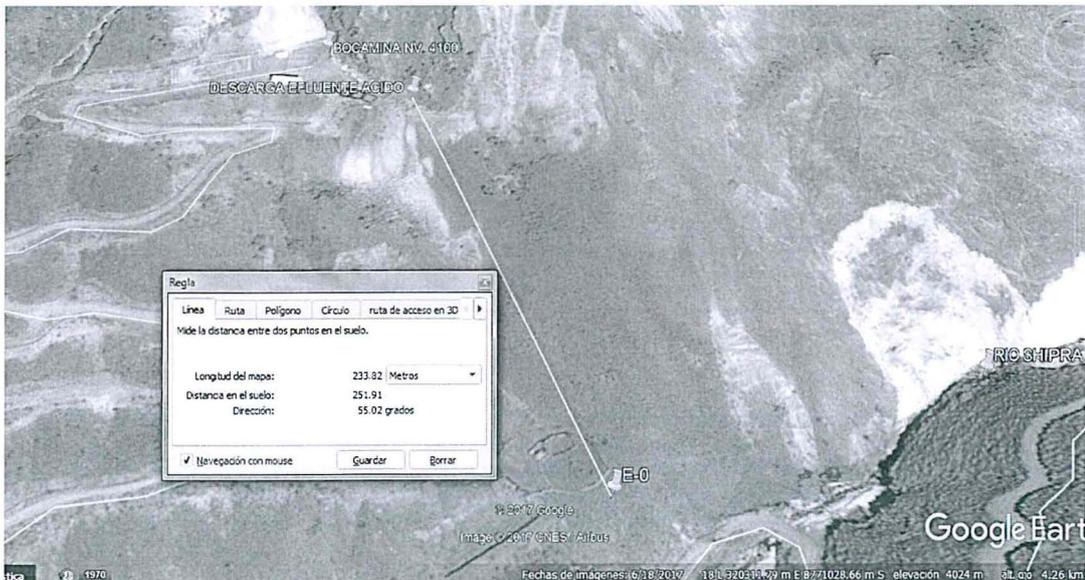
32. Asimismo, la Subdirección en atención a lo alegado por el administrado, procedió a realizar la comparación de la ubicación del punto de control E-0 con el efluente identificado en la supervisión, el mismo que filtraba al suelo natural hasta llegar al río Shipra; verificándose que este último se encuentra aproximadamente a 233 metros de distancia de las coordenadas establecidas para la Estación de Monitoreo E-0, como se evidencia en la siguiente imagen:

**Imagen N° 1: Vista satelital de la distancia entre la ubicación del punto de control E-0 y el punto de descarga del efluente identificado en la supervisión**

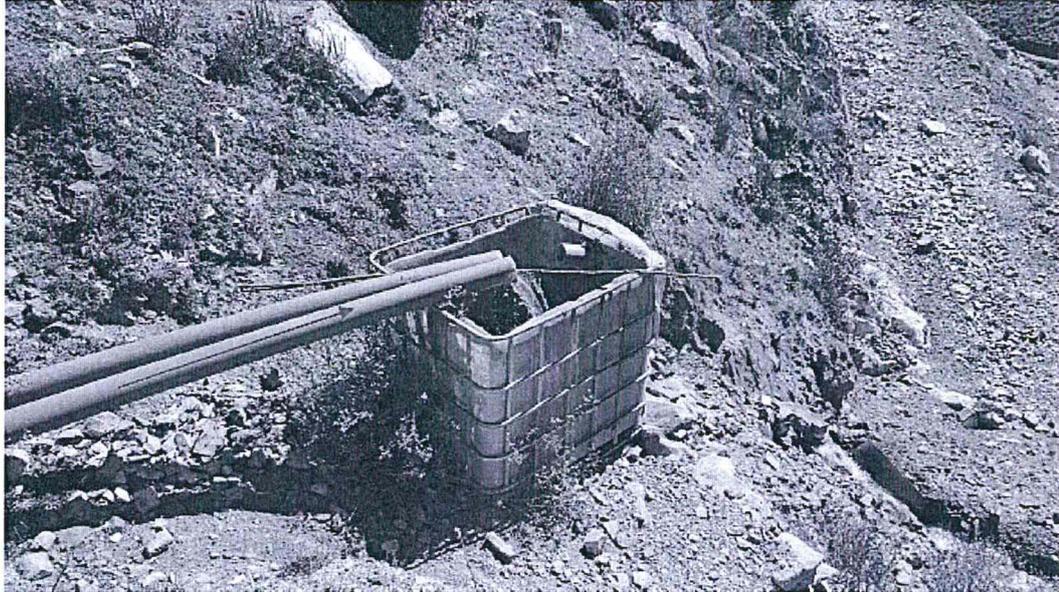
**Fotografía N° 11 del Informe de Supervisión**

**Fotografía N° 11.** Vista de la tubería HDPE que conduce el efluente hacia el tanque de plástico para luego ser descargado sobre suelo natural.

- 62. Asimismo, de la revisión de los medios probatorios que obran en el expediente no se advierte que el administrado haya realizado medidas correctivas que eliminen el riesgo de afectación al ambiente producido por la descarga del efluente no contemplado en el instrumento de gestión ambiental y, que a su vez exceden los Límites Máximos Permisibles.

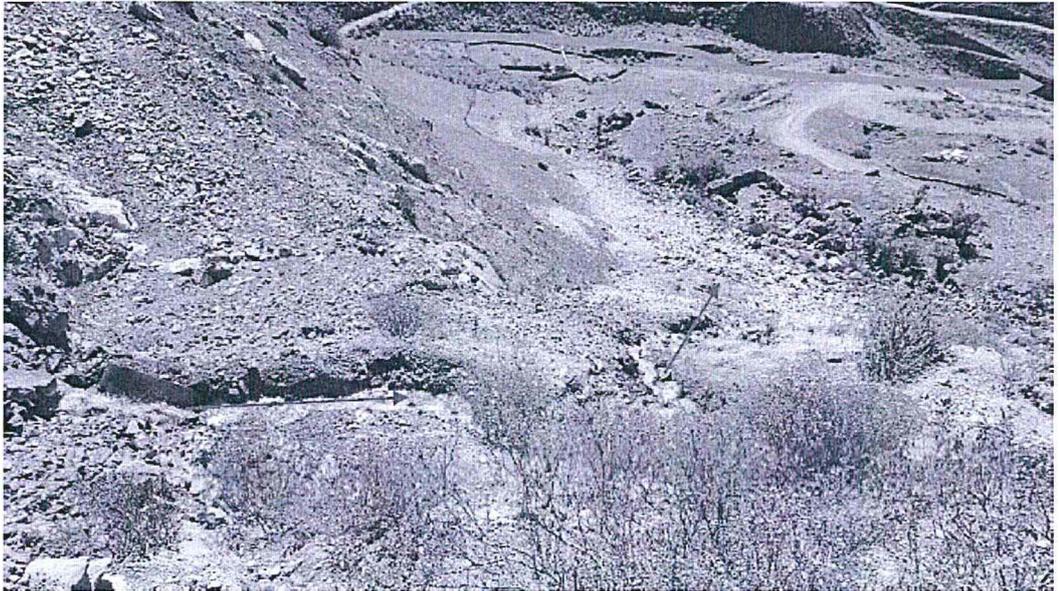
**Fotografía N° 12 del Informe de Supervisión**

**Fotografía N° 12.** Vista del recorrido del efluente en suelo natural y posteriormente se filtra en el suelo natural para llegar al río Shipra.

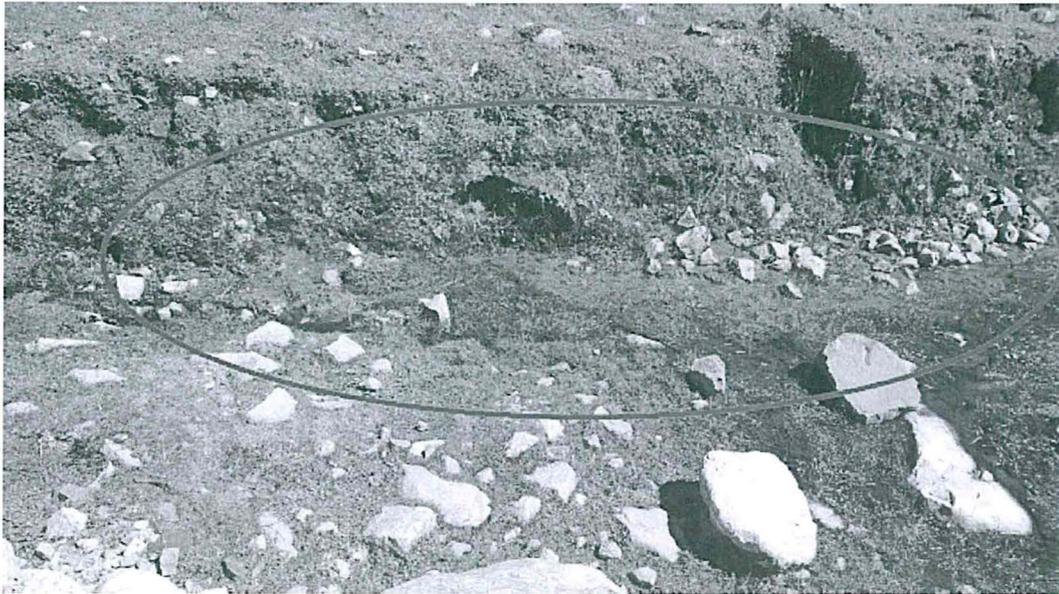
Fotografía N° 16 del Informe de Supervisión

Fotografía N° 16. Otra vista de la posible salida de la filtración del efluente proveniente de la bocamina nivel 4100, el cual se encontraba a 5 metros aproximadamente del río Shipra.
