Resolución Directoral N° 304 -2018-OEFA/DFAI

Expediente N° 279-2017-OEFA/DFSAI/PAS

EXPEDIENTE N° : 279-2017-OEFA/DFSAI/PAS  
ADMINISTRADO : GREAT PANTHER CORICANCHA S.A.<sup>1</sup>  
UNIDAD FISCALIZABLE : ATACOCHA  
UBICACIÓN : DISTRITO Y PROVINCIA DE ESPINAR,  
DEPARTAMENTO DE CUSCO  
SECTOR : MINERÍA  
MATERIAS : RESPONSABILIDAD ADMINISTRATIVA CON  
MEDIDA CORRECTIVA

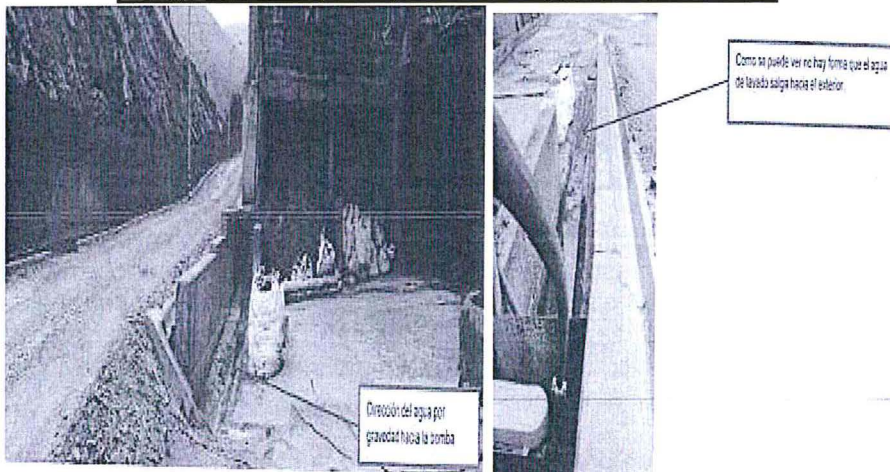
**Fotografías N° 7 y N° 8 presentadas por el titular minero**

135. Además, tal como se señaló en el Informe Final de Instrucción N° 0050-2018-OEFA/DAI/SFEM, si bien de las fotografías N° 7 y N°8 (presentadas en el primer escrito de descargos), se aprecia un canal descolmatado que conecta hacia la zona de contingencia la cual evitaría que salgan hacia el exterior partículas arrastradas por el agua; en un extremo, no se implementó una berma de contención que impida que las partículas arrastradas por el agua salga fuera de la loza de concreto (hecho verificado en la supervisión 2014); hecho que podría impactar la calidad del suelo; tal como se aprecia a continuación:

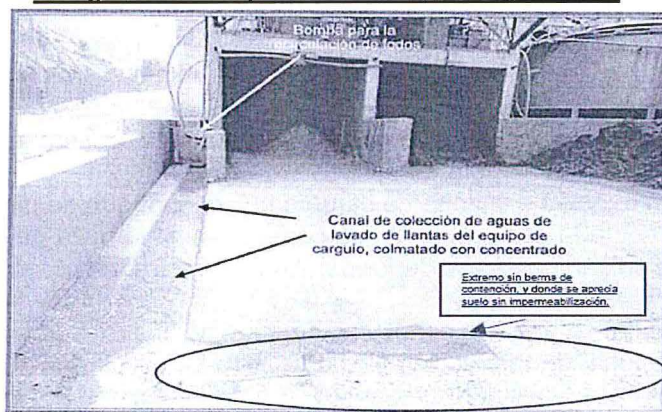
**Fotografías N° 83 y 85 del Informe de Supervisión**

Fotografía N° 85: Depósito de concentrados de zinc. Se constató que se encuentra con un pequeño remanente de concentrado.

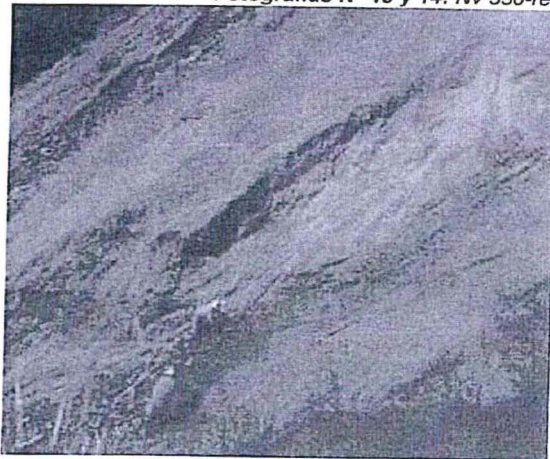
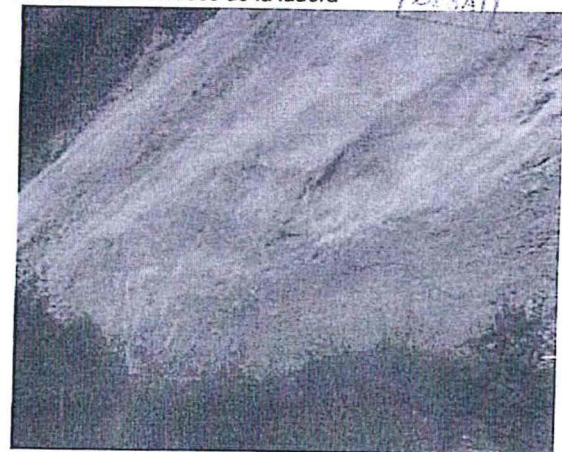
*Fotografías N° 13 y 14: Nv 550-retiro de residuos metálicos de la ladera*

De las fotografías presentadas por el administrado solo se visualiza una pendiente; más no se aprecia que los residuos detectados durante la supervisión han sido retirados y/o realizado una limpieza del área donde se evidenció los mismos.

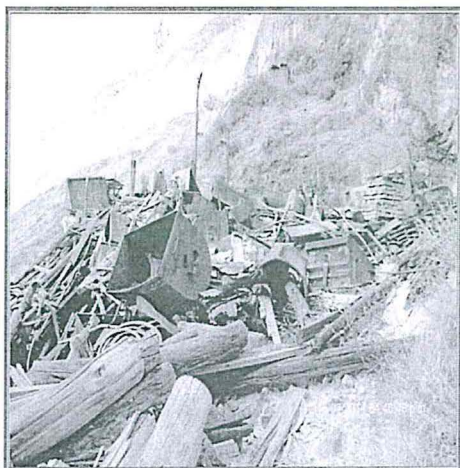
Fotografía N° 202: Manejo de residuos sólidos industriales. En la plataforma ubicada al costado de la bocamina del Nivel 640, se constató la disposición a la intemperie de residuos sólidos industriales metálicos y madera provenientes de la operación de la mina subterránea.

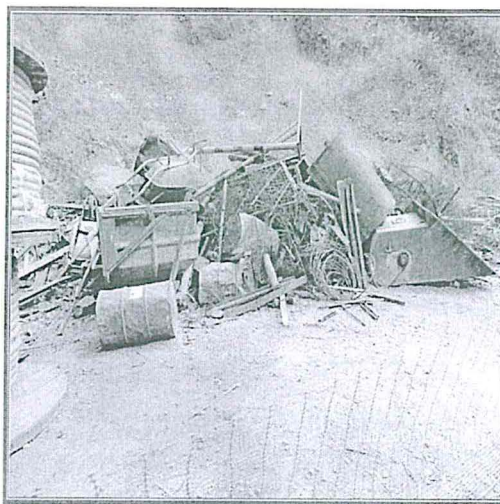
Fotografía N° 204: Manejo de residuos sólidos industriales. En la margen izquierda del río Aruri, en el punto de coordenadas UTM WGS 84, 359047E y 8696169N, se constató la disposición a la intemperie sobre piso sin protección, de residuos sólidos metálicos.

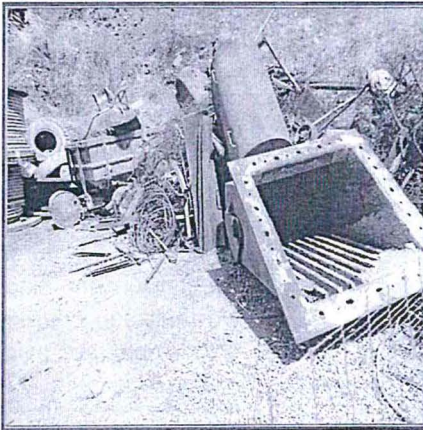
Fotografía N° 203: Manejo de residuos sólidos industriales. En la margen izquierda del río Aruri, adyacente al punto de coordenadas UTM WGS 84, 359047E y 8696169N, se constató la disposición a la intemperie sobre piso sin protección, de residuos sólidos metálicos.

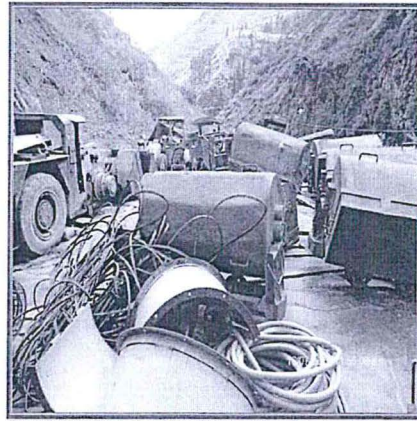
Fotografía N° 205: Manejo de residuos sólidos industriales. En la margen izquierda del río Aruri, en el punto de coordenadas UTM WGS 84, 359047E y 8696169N, se constató la disposición a la intemperie sobre piso protegido con geomembrana, de residuos sólidos metálicos.

- 271. Sobre el particular, si bien de la información contenida en el expediente no se advierte que el hecho imputado haya generado efecto nocivo al ambiente ni a la salud de las personas, el inadecuado manejo de residuos sólidos no peligrosos (residuos metálicos dispuestos a la intemperie, sobre suelo y sin las medidas de protección adecuada), podría generar impactos adversos a la calidad del suelo (degradación por lixiviados), calidad del agua superficial (aporte con metales pesados, lixiviados, solidos suspendidos), agua subterránea (infiltración de lixiviados), así como a la flora y fauna aledaña, toda vez que los residuos se encuentran expuestos en el suelo, los mismos que al contacto con la lluvia produciría posibles infiltraciones.
