EXPEDIENTE N° : 1586-2017-OEFA/DFSAI/PAS
ADMINISTRADO : PETRO GAS S & C S.A.C.¹
UNIDAD FISCALIZABLE : PLANTA ENVASADORA DE GAS LICUADO DE PETRÓLEO
UBICACIÓN : DISTRITO DE CHINCHA BAJA, PROVINCIA DE CHINCHA, DEPARTAMENTO DE ICA
SECTOR : HIDROCARBUROS LÍQUIDOS
MATERIAS : ALMACENAMIENTO DE RESIDUOS SÓLIDOS PELIGROSOS
 ACONDICIONAMIENTO DE RESIDUOS SÓLIDOS
 RESPONSABILIDAD ADMINISTRATIVA
 MEDIDAS CORRECTIVAS

Lima, 28 FEB. 2018

VISTOS: El Informe Final de Instrucción N° 1200-2017-OEFA/DFSAI/SDI; y,

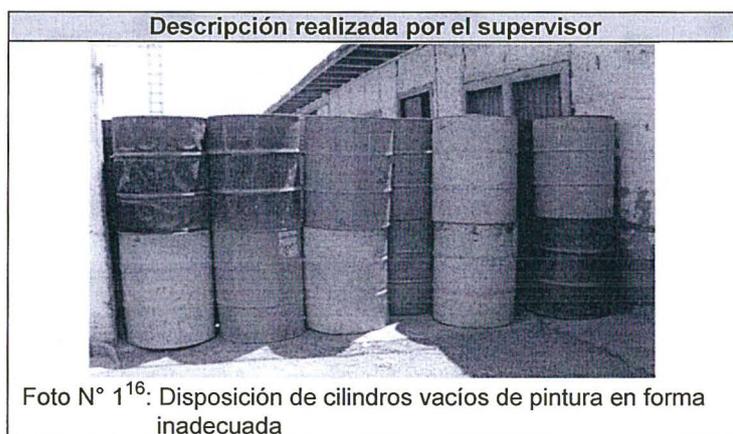
Detalle de la fotografía adjunta al Informe de Supervisión N° 371-2014-OEFA/DS-HID

10. Durante la acción de supervisión realizada el 14 de marzo del 2014, la Dirección de Supervisión detectó que Petro Gas no realizó un adecuado almacenamiento de residuos sólidos peligrosos, al haberse observado que el almacén temporal de dichos residuos donde se encontraban los cilindros vacíos de pintura no estaba cerrado, cercado, ni tenía señalización que indique la peligrosidad de los residuos, de conformidad a lo consignado en el Acta de Supervisión Directa del 14 de marzo del 2014¹³, el Informe de Supervisión N° 371-2014-OEFA/DS-HID¹⁴ y el Informe Técnico Acusatorio¹⁵.
11. El hecho detectado se sustentó en la fotografía N° 1 del Informe de Supervisión N° 371-2014-OEFA/DS-HID, en el que se observa que Petro Gas realizó el almacenamiento de cilindros vacíos de pintura en un área que no se encontraba cerrada, cercada, y sin señalización que indique la peligrosidad de los residuos.

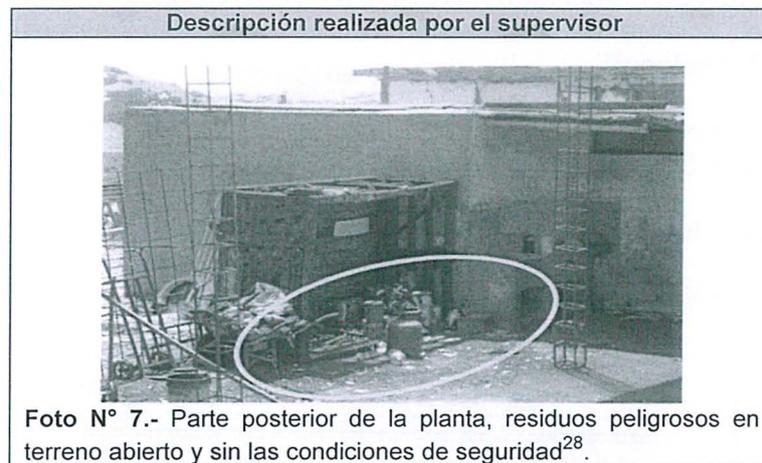
Detalle de la fotografía adjunta al Informe de Supervisión N° 371-2014-OEFA/DS-HID

20. Durante la acción de supervisión llevada a cabo el 14 de marzo del 2014, la Dirección de Supervisión advirtió que Petro Gas no realizó un adecuado almacenamiento de residuos sólidos peligrosos, al haberse observado en la parte posterior de la planta, el almacenamiento de residuos peligrosos (latas vacías de pintura, bolsas y botellas plásticas impregnadas con pintura) en terrenos abiertos, de conformidad con lo señalado en el Acta de Supervisión Directa del 14 de marzo del 2014²⁵, el Informe de Supervisión N° 371-2014-OEFA/DS-HID²⁶ y el Informe Técnico Acusatorio²⁷.
21. El hecho detectado se sustentó en la fotografía N° 7 del Informe de Supervisión N° 371-2014-OEFA/DS-HID.

40. Cabe precisar que la importancia de contar con áreas cerradas para el almacenamiento de residuos peligrosos, reside en evitar un daño potencial al ambiente y a la salud de las personas, ya que el almacenamiento al aire libre incrementa el riesgo de contaminación del suelo, aire, las fuentes cercanas de agua y la propia salud por exposición a los residuos sólidos peligrosos⁴¹; asimismo, la finalidad del cercado consiste en impedir que personas, animales, vehículos y otros elementos ingresen a la zona en cuestión⁴², minimizando los riesgos de exposición.

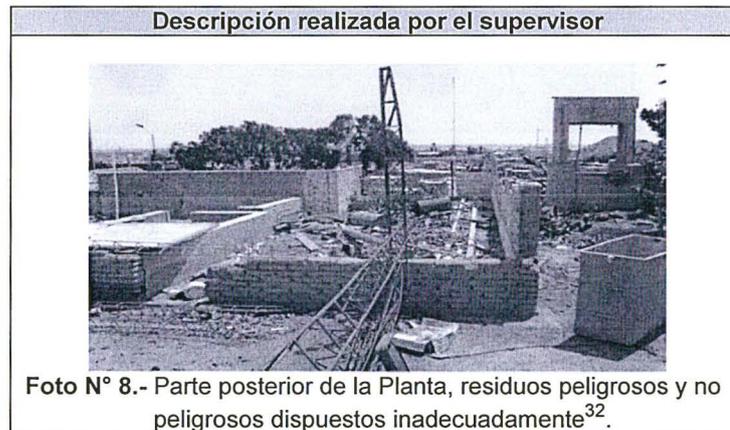
Detalle de la fotografía adjunta al Informe de Supervisión N° 371-2014-OEFA/DS-HID

25. Durante la acción de supervisión llevada a cabo el 14 de marzo del 2014, la Dirección de Supervisión advirtió que Petro Gas no realizó un adecuado acondicionamiento de residuos sólidos, al haberse observado en la parte posterior de la planta que los residuos como desmonte, madera, cilindros, plásticos y llantas, no fueron acondicionados de acuerdo a su naturaleza física, química y biológica, de conformidad con lo señalado en el Acta de Supervisión Directa del 14 de marzo del 2014²⁹, el Informe de Supervisión N° 371-2014-OEFA/DS-HID³⁰ y el Informe Técnico Acusatorio³¹.
26. El hecho detectado se sustentó en la fotografía N° 8 del Informe de Supervisión N° 371-2014-OEFA/DS-HID.

45. Sin embargo, respecto al inadecuado acondicionamiento de residuos peligrosos observado en la parte posterior de la Planta, situación que fue materia de imputación, no se cuenta con las evidencias correspondientes que acrediten la limpieza realizada. Por lo tanto, el administrado continúa incumpliendo.
46. Cabe precisar que los residuos sólidos deben acondicionarse de forma adecuada, estableciéndose para ello determinados aspectos que deben ser tomados en cuenta durante la ejecución de dicho proceso (esto es, atender a la naturaleza física, química y biológica de los residuos, a las características de peligrosidad, a su incompatibilidad con otros residuos, así como a las reacciones que puedan ocurrir

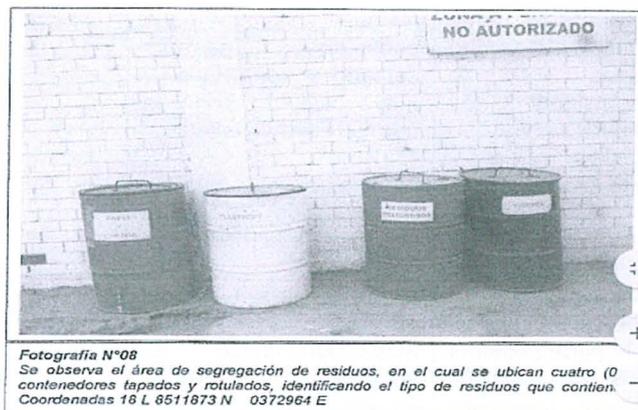
44. Sobre el particular, en el INAPS⁴⁴ se verificó el Informe de Supervisión N° 4925-2016-OEFA/DS-HID del 4 de noviembre del 2016, correspondiente a la supervisión del 9 de agosto del 2016, posterior a la supervisión materia del presente PAS, verificándose el registro fotográfico N° 8⁴⁵. En dicha fotografía se evidencia la presencia de cuatro (4) contenedores, con tapa y rotulados, identificado para cada tipo de residuos:
