Resolución Directoral N° 384-2018-OEFA/DFAI

Expediente N° 2222-2017-OEFA/DFSAI/PAS

EXPEDIENTE N° : 2222-2017-OEFA/DFSAI/PAS
ADMINISTRADO : SOCIEDAD ELECTRICA DEL SUR OESTE S.A. – SEAL S.A.¹
UNIDAD FISCALIZABLE : CENTRAL HIDROELECTRICA CHOCOCO
UBICACIÓN : DISTRITO DE ALCA, PROVINCIA LA UNION, DEPARTAMENTO DE AREQUIPA
SECTOR : ELECTRICIDAD
MATERIAS : COMPROMISOS AMBIENTALES
RESPONSABILIDAD ADMINISTRATIVA
MEDIDAS CORRECTIVAS
REGISTRO DE ACTOS ADMINISTRATIVOS

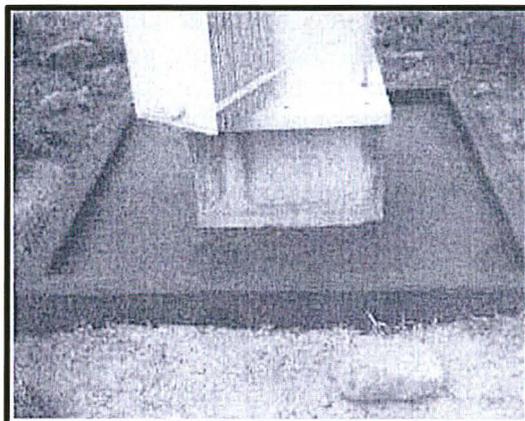
Fotografías 5 y 6 del INFORME N°182-2017-SE-VCN¹⁷

Vista N° 5: Bandeja antiderrame para regalador

El día martes 25 de julio, personal de VCN se apersona a la localidad de Cotahuasi (sector Chococo) para el inicio de actividades de confección de bandeja antiderrame de los reguladores y Transformador, así como su respectivo Buzón para retiro de agua de lluvia o aceite.

administrado construyó un sistema de contención con sus respectivas pozas anti derrames en los tres (3) reguladores de tensión, así como para el transformador observado durante la Supervisión Regular 2016. En consecuencia, el administrado dio cumplimiento a la obligación establecida en la normativa correspondiente. Tal como se muestra a continuación:

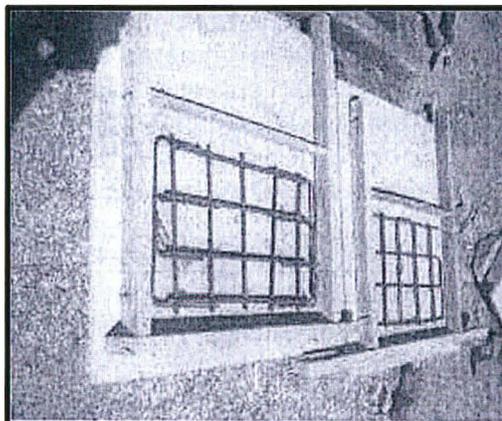
Vista N° 6: Confección de tapas para buzón de reguladores.

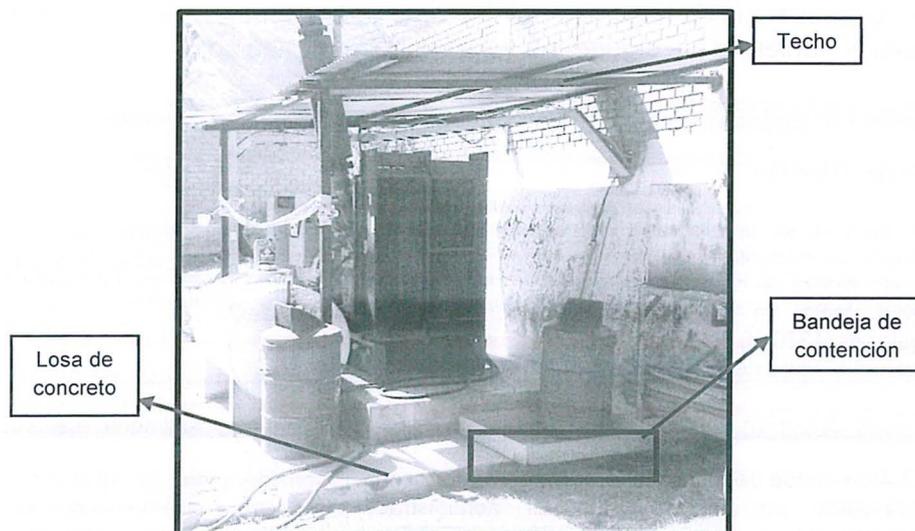
Fotografía del escrito de descargos N° 2

37. De acuerdo a lo consignado en el Acta de Supervisión e Informe de Supervisión³², durante la Supervisión Regular 2016, se detectó que un área de acopio temporal de residuos en la CH Chococo, cuyos cilindros para residuos estaban dispuestos directamente sobre terreno natural cubierto con vegetación y de manera inestable.
38. No obstante, de acuerdo lo informado en su escrito de descargos N° 2³³, el 6 de setiembre del 2016³⁴, SEAL realizó la reubicación del cilindro de color rojo el cual contenía aceites residuales aun área que cuenta con (i) techo, (ii) losa de concreto y (iii) con un sistema de contención (bandeja metálica). En consecuencia, el administrado dio cumplimiento a la obligación establecida en la normativa correspondiente, tal como se muestra a continuación³⁵:

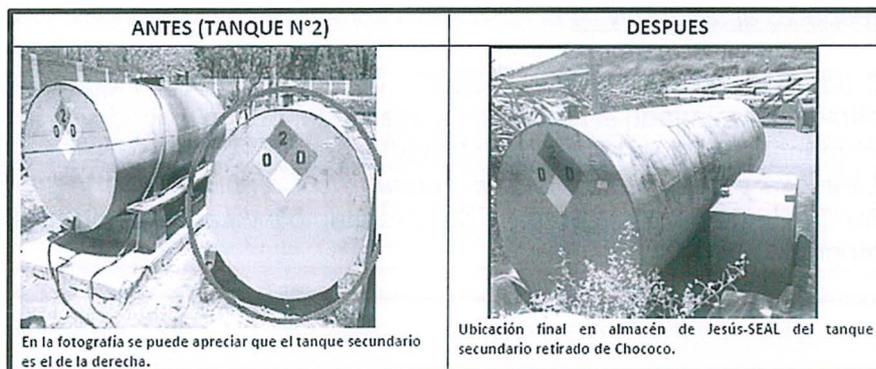
Vistas fotográficas N° 7 de los descargos N° 1: Tanque N° 2

- b) Respecto al tanque N° 2
73. El administrado señaló en el escrito de descargos N° 1 que, el tanque N° 2 fue transportado y depositado en el almacén de Jesús en un área que se encuentra cubierta con geomembrana, conforme al procedimiento de "Limpieza y Desgasificación de Tanque de Combustible" y la "Guía de Remisión Remitente 007 - N° 252"⁵⁵. A fin de acreditar lo indicado adjuntó el siguiente registro fotográfico:

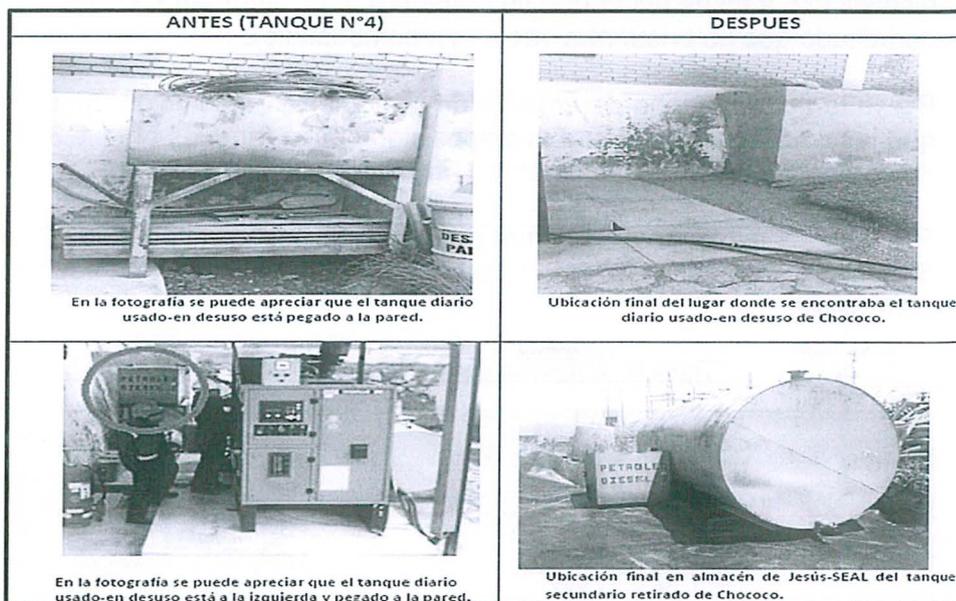
Vistas fotográficas N° 7 de los descargos N° 1: Tanque N° 4

81. De la revisión de los medios probatorios aportados por el administrado (documentación⁵⁹ y fotografías⁶⁰), se advierte que SEAL acreditó el retiro del tanque N° 4 de la CH Chococo, así como su disposición final en el almacén de Jesús, encontrándose actualmente dispuesto sobre piso impermeabilizado y sobre una base de geomembrana.

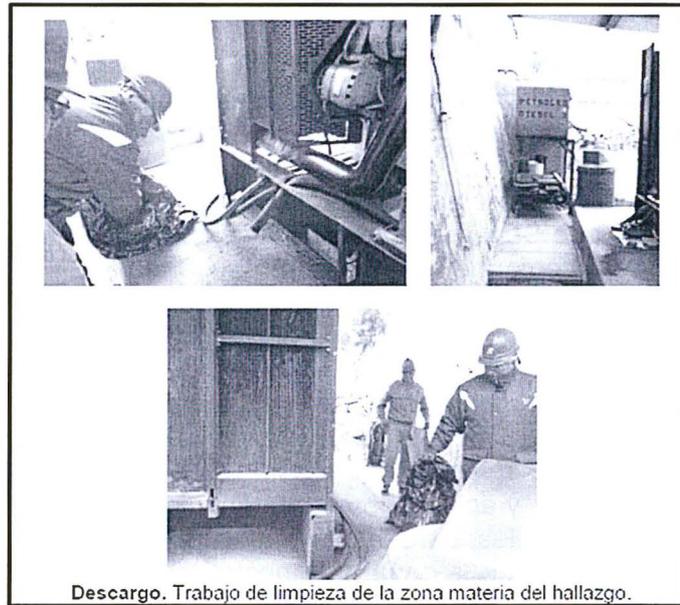
Fotografía N° 11 de escrito de descargos N° 1⁶³

95. Adicionalmente, SEAL indicó que cuenta con extintores y cilindros con contenido de arena como material absorbente para posibles derrames y/o fugas de combustible o hidrocarburos como medida de prevención. También señala que realiza capacitaciones referidas al manejo de residuos sólidos peligrosos, Planes de Contingencia y otros de acuerdo al Programa Anual de Capacitaciones, tanto a personal de SEAL como a las Contratistas⁶⁴. Al respecto, lo informado por el administrado tiene un carácter informativo y no relevante para determinar la corrección del presente hecho imputado.

97. En ese sentido, SEAL acreditó la limpieza de las manchas de petróleo diésel sobre el piso de concreto donde se encuentra instalado el grupo térmico CAT; **no obstante, no ha acreditado la implementación de un sistema de contención de derrame para el grupo térmico CAT de la CH Chococo que permita evitar una eventual fuga y/o derrame del combustible sobre el suelo natural adyacente al área de almacenamiento del referido grupo térmico.**

102. Dicha medida correctiva tiene como finalidad que el Grupo Térmico de emergencia cuente con un sistema de contención de derrame que evite los posibles impactos al ambiente (características físicas, químicas y biológicas del suelo) por el derrame y/o fuga de combustible de dichos grupos térmicos cuando operen.
