**EXPEDIENTE N°** : 1779-2017-OEFA/DFSAI/PAS  
**ADMINISTRADO** : CORPORACIÓN MINERA CASTROVIRREYNA S.A. EN LIQUIDACIÓN<sup>1</sup>  
**UNIDAD MINERA** : RELIQUIAS  
**UBICACIÓN** : DISTRITO DE SANTA ANA, PROVINCIA DE CASTROVIRREYNA, DEPARTAMENTO DE HUANCVELICA  
**SECTOR** : MINERIA  
**MATERIAS** : RESPONSABILIDAD ADMINISTRATIVA CON MEDIDA CORRECTIVA

Lima, 10 ABR. 2018

**VISTOS:** El Informe Final de Instrucción N° 239-2018-OEFA/DFAI/SFEM, el escrito de descargo presentado por Corporación Minera Castrovirreyna S.A. en Liquidación y,

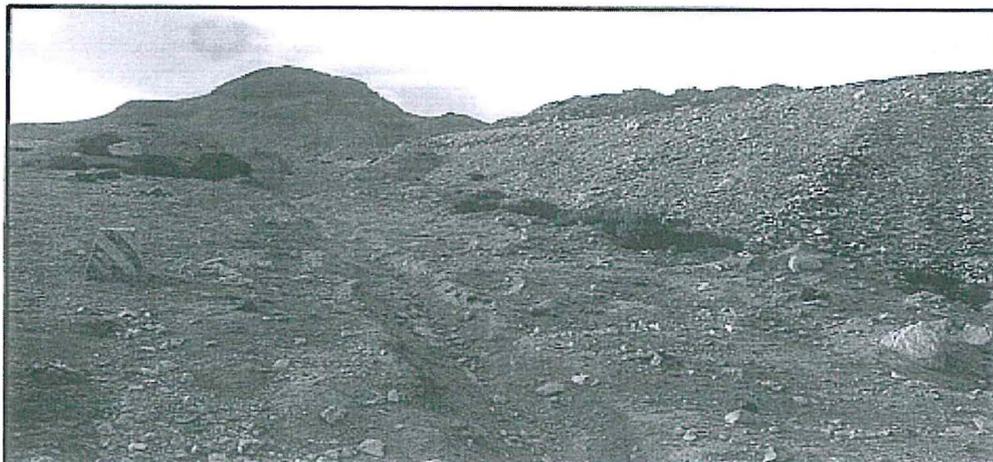
62. Mediante dicho informe, el administrado señala que en el depósito de desmonte E-47, como acciones correctivas, habría realizado el perfilado de los taludes y reconformado el desmonte creando banquetas. Asimismo, implementó un canal de tierra al pie del talud para evitar la acumulación de agua de escorrentía:

Vista del canal de tierra implementado al pie del depósito de desmonte La Virreyña.

Fuente: Escrito de descargos, registro N° 21398, folio 24 del expediente.

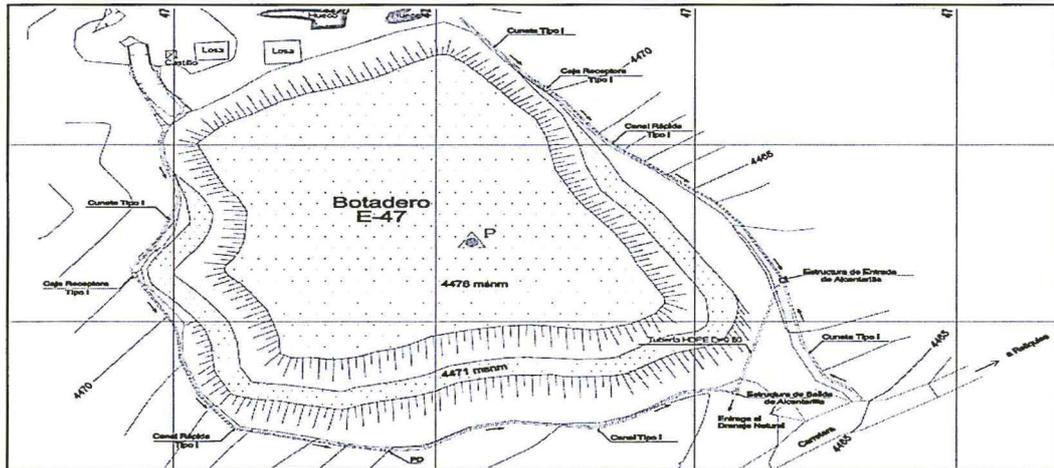
Plano de Drenaje – Planta, depósito de desmote E-47

- 65. Es decir que el canal perimetral, contemplaba una obra más compleja, es decir, debía ser construido en mampostería, contar con cajas receptoras y una alcantarilla, como se observa en la imagen precedente.
- 66. Por tanto, las obras ejecutadas por el administrado en el depósito de desmote E-47, no acreditan la eliminación o el cese del posible efecto nocivo que se desprende de la presunta conducta infractora.
- 67. Por lo expuesto, y en virtud de lo establecido en el artículo 22° de la Ley del SINEFA, en el presente caso, corresponde el dictado de la siguiente medida correctiva:

Fuente: Levantamiento de observaciones, observación N° 17 del Informe N° 1346-2009-MEM/AAM/WAL/PRR/CMC (ver página 128 del Informe de Supervisión y folios 46 y reverso, del Expediente).
