Resolución Directoral N° 754 -2018-OEFA/DFAI

Expediente N° 2241-2017-OEFA/DFSAI/PAS

EXPEDIENTE N° : 2241-2017-OEFA/DFSAI/PAS  
 ADMINISTRADO : MINSUR S.A.  
 PROYECTO DE EXPLORACION : TAUCANE  
 UBICACIÓN : DISTRITOS DE SAN ANTÓN Y SAN JOSÉ,  
 PROVINCIA DE AZÁNGARO,  
 DEPARTAMENTO DE PUNO  
 SECTOR : MINERÍA  
 MATERIAS : COMPROMISO AMBIENTAL  
 RESPONSABILIDAD ADMINISTRATIVA

#### III.1. Hecho imputado N° 1: Minsur no implementó las medidas de cierre de las plataformas de perforación N° 7, 8, 9, y 20 del proyecto de exploración minera "Taucane", incumpliendo lo establecido en su instrumento de gestión ambiental.

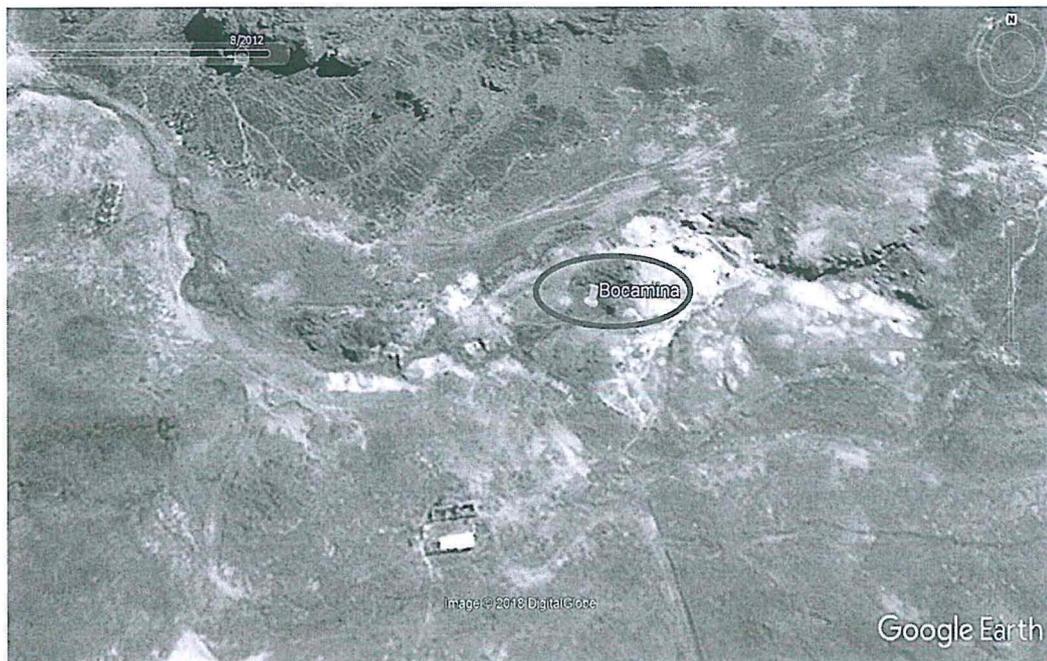
**Bocamina (imagen del 16/08/2012 – antes del proyecto "Taucane")**

45. Sobre el particular, a fin de verificar si la bocamina fue ejecutada por Minsur o en una fecha distinta a la de ejecución de las actividades del proyecto "Taucane", ésta Subdirección realizó la georreferenciación del referido componente, advirtiendo que éste apareció con anterioridad a la ejecución del proyecto "Taucane", conforme se observa a continuación:

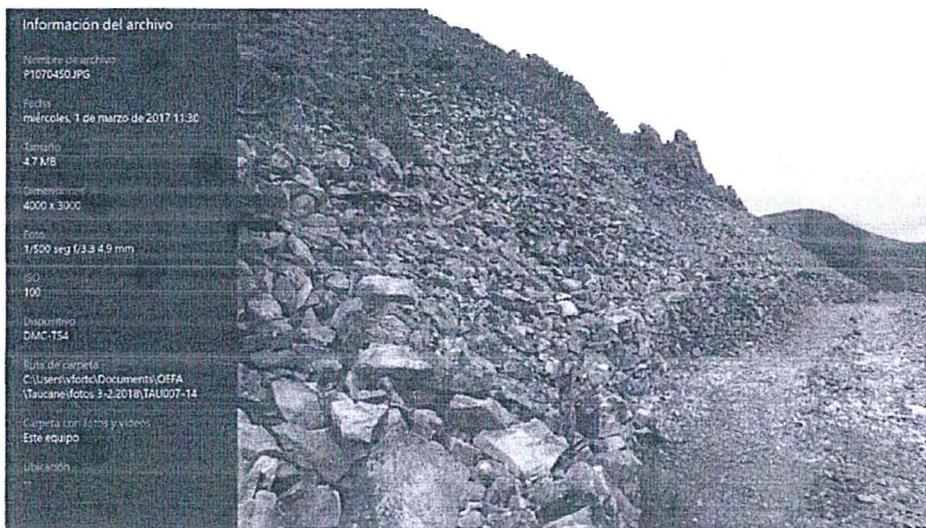
**Plataforma N° 7**

La plataforma 7: Se reconformo el talud, de tal manera que siga el perfil de corte del talud y se ha conformado una pirca de piedra para contener el material y mantener el acceso que es usado por la comunidad

- 74. De las vistas fotográficas, si bien se evidencia la reconformación del talud, de la pendiente, se ha conformado una pirca de piedra para contener el material y de acuerdo con el perfil de la zona; y, por último, se realizó la cobertura vegetal con ichu, estas no presentan coordenadas de ubicación UTM WGS 84. De modo que, no se puede acreditar que dichas áreas correspondan a las observadas durante la Supervisión Regular 2015, por lo que no constituye medio probatorio suficiente para acreditar que el administrado corrigió su conducta infractora.

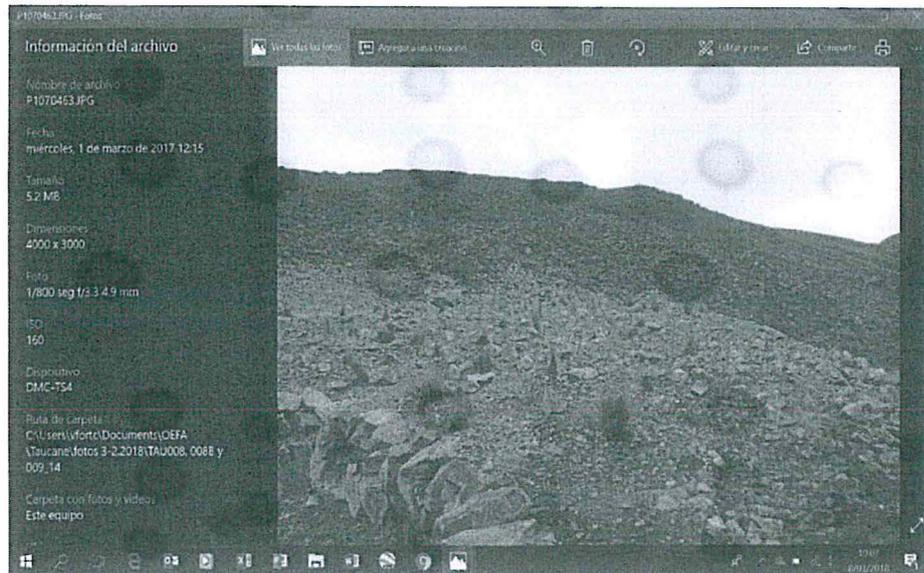
### Plataforma N° 8

La plataforma 8: Se ha reconformado la pendiente de acuerdo con el perfil de la zona y se ha plantado ichus de acuerdo con la vegetación local. De esta manera estabilizar la zona, además se construyó una pirca de piedra para contener el material y dejar libre el acceso.

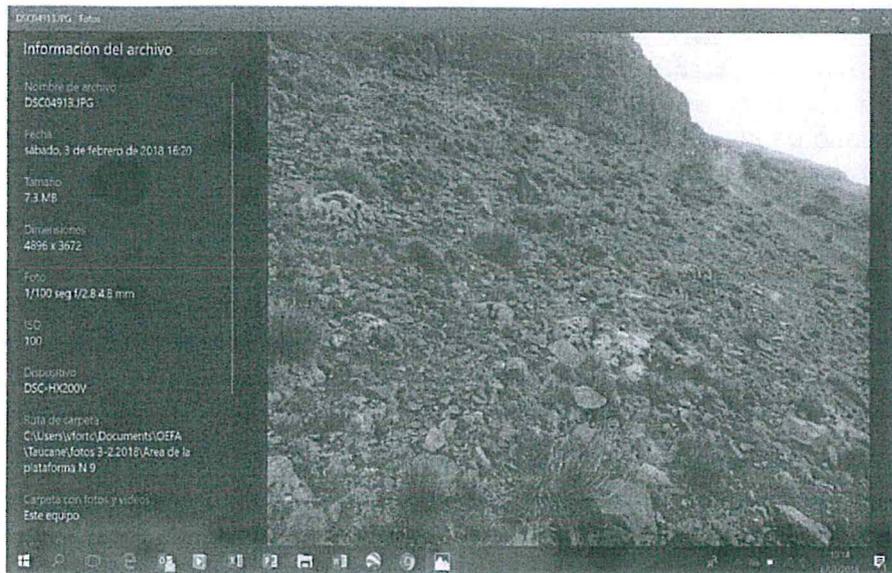
### Plataforma N° 9

La plataforma 9: Se conformó talud de acuerdo con el perfil natural, al ser una zona con materiales más finos, permito una cobertura más rápida.

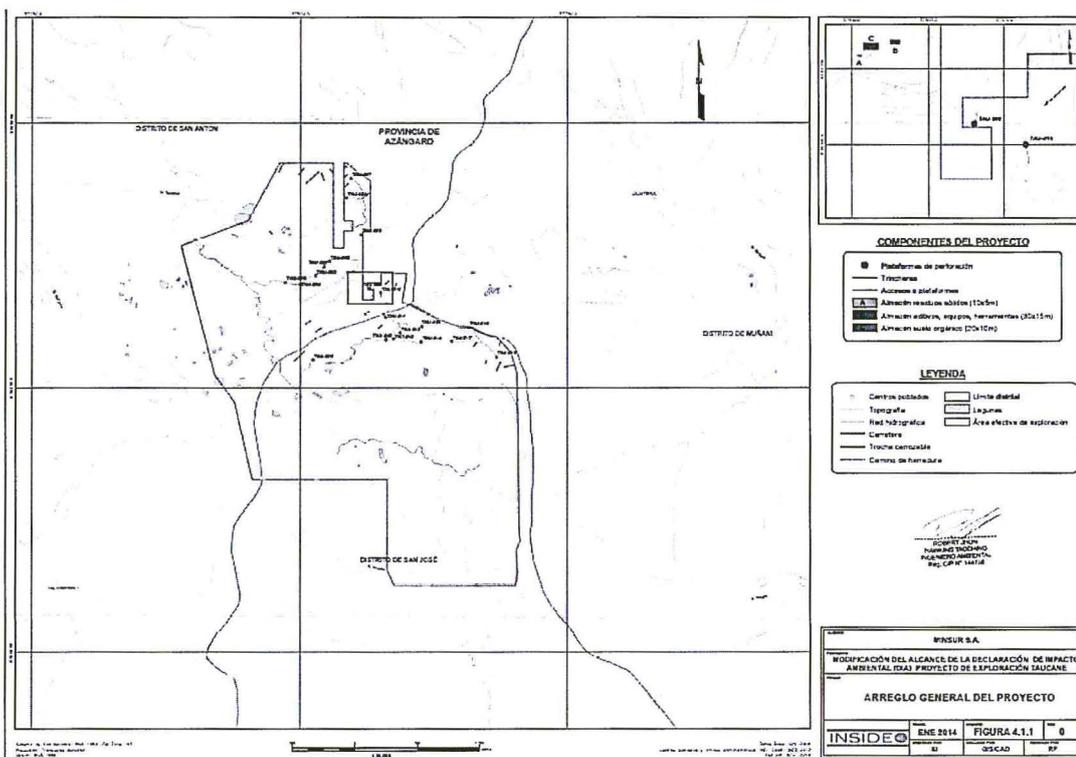
81. Es preciso indicar que, de la revisión del Plano de arreglo general del proyecto, señalado en el Capítulo IV: Descripción del Proyecto de la Modificación de Alcance de la DIA Taucane<sup>48</sup>, se advierte el recorrido y ubicación de las plataformas de perforación y los accesos, tal como se muestra a continuación:

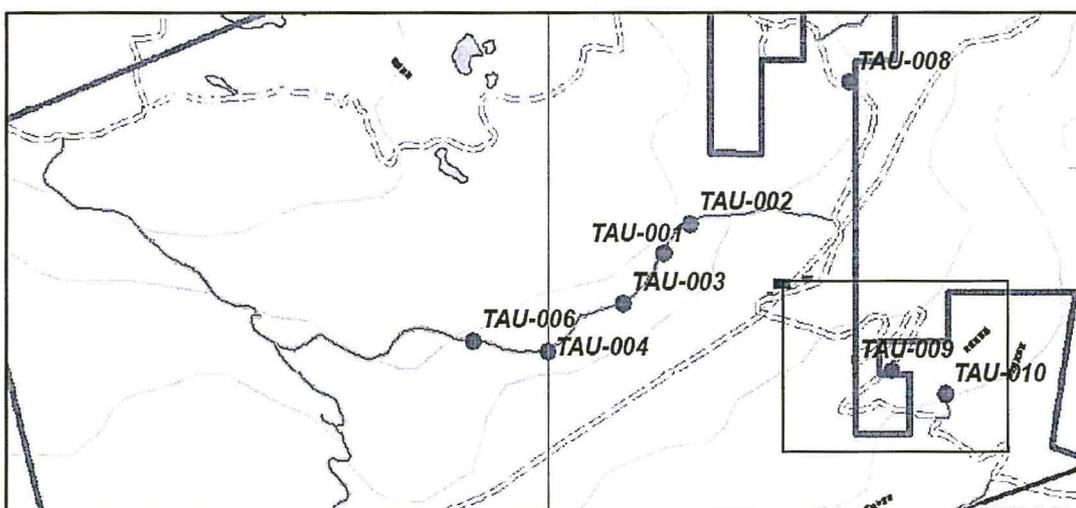
82. Dicho lo anterior, en dicho Plano se ubicó el acceso hacia las plataformas de perforación 1, 2, 3, 4, y 6, obteniéndose que se trataría del mismo acceso que llega a dichas plataformas como se muestra a continuación:

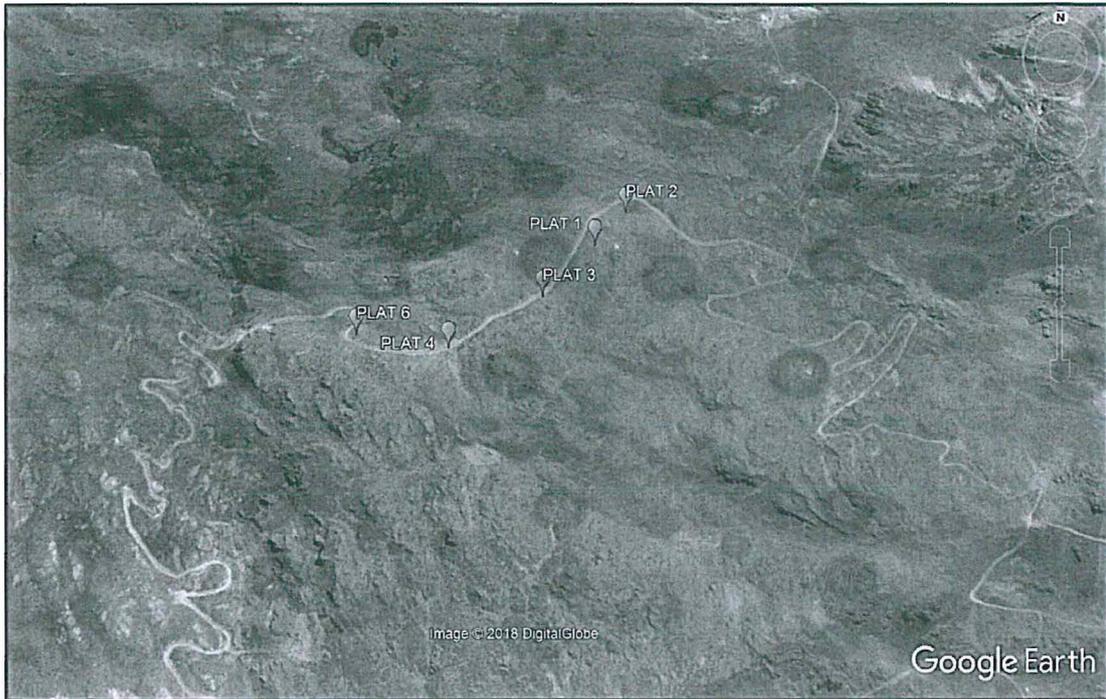
**Imagen N°1:** Ubicación de las plataformas de perforación 1, 2, 3, 4 y 6; y, su respectivo acceso.

83. Asimismo, se realizó la georreferenciación de la ubicación -recogida en campo- de las plataformas 1, 2, 3, 4, y 6, tal como se muestra en la siguiente imagen satelital:

- 84. De la imagen anterior, se verifica que la ubicación recogida en campo de las plataformas de perforación 1, 2, 3, 4, y 6 coinciden con la ubicación descrita en la Modificación de Alcance de la DIA Taucane y que cuentan con el mismo acceso que conduce a dichas plataformas. En ese sentido, se determina que existe un acceso que conduce en su recorrido a las plataformas de perforación 1, 2, 3, 4, y 6.
- 85. Por otro lado, de la revisión del escrito de descargos al Informe Final, Minsur señaló que ejecutó el cierre de los accesos hacia dichas plataformas, para lo cual adjuntó las siguientes fotografías:

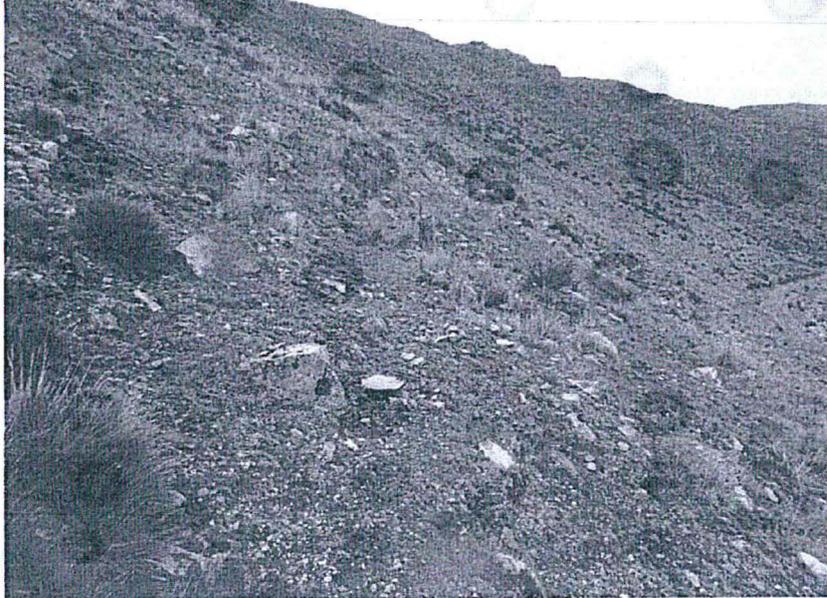
### Acceso hacia la plataforma de perforación N° 1

El acceso a la plataforma de perforación 1: Se conformó talud de acuerdo con el perfil natural, al ser una zona con materiales más finos, permito una cobertura más rápida.

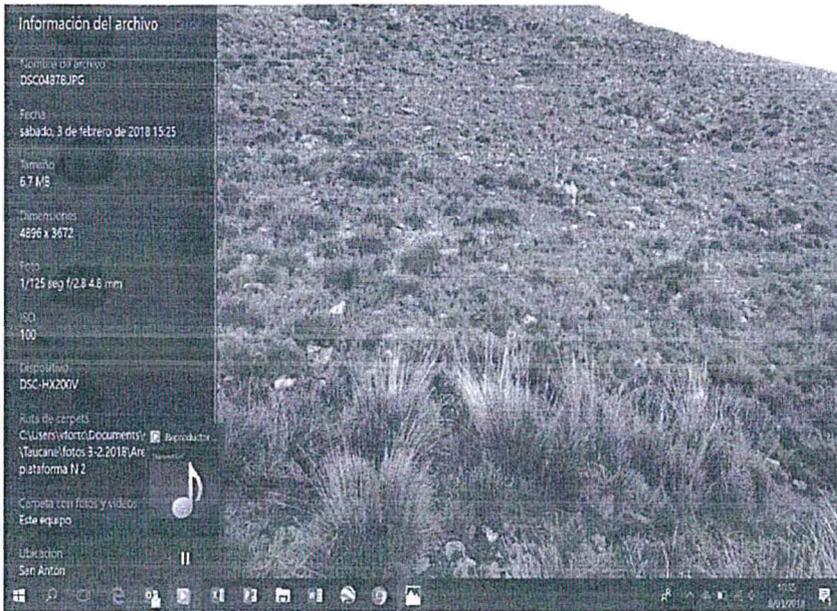
### Acceso hacia la plataforma de perforación N° 2

El acceso a la plataforma de perforación 2: Se conformó talud de acuerdo con el perfil natural, al ser una zona con materiales más finos, permito una cobertura más rápida.

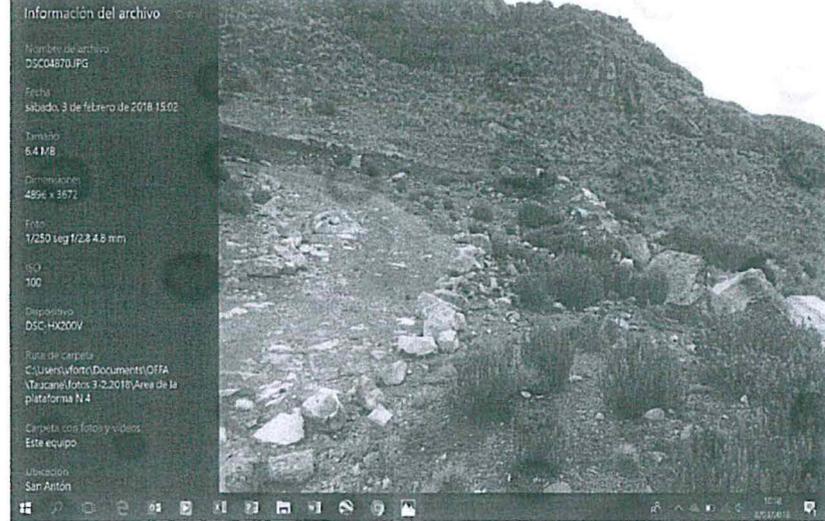
### Acceso hacia la plataforma de perforación N° 4

El acceso a la plataforma de perforación 4: Se conformó talud de acuerdo con el perfil natural, al ser una zona con materiales más finos, permito una cobertura más rápida. Se protegió el acceso con rocas para evitar que se maltraten las siembras por el pastoreo de los animales de la zona.

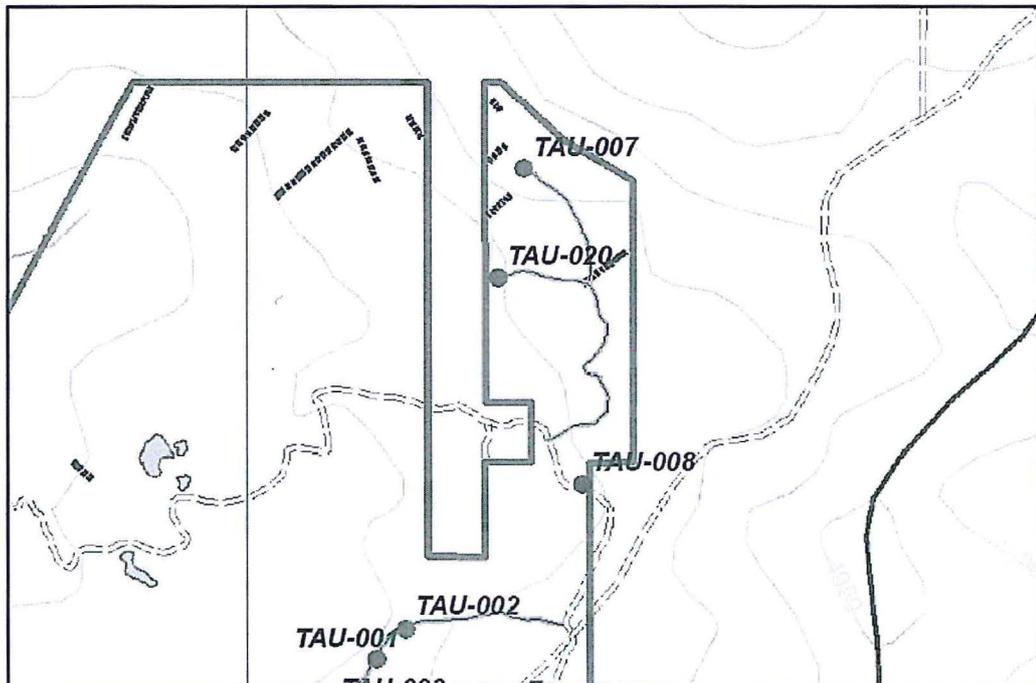
86. Por otro lado, cabe precisar que, de la revisión del Plano de arreglo general del proyecto, señalado en el Capítulo IV: Descripción del Proyecto de la Modificación de Alcance de la DIA Taucane, se ubicó el acceso hacia las plataformas de perforación 7, 8, y 20, obteniéndose que se trataría del mismo acceso que llega a dichas plataformas como se muestra a continuación:

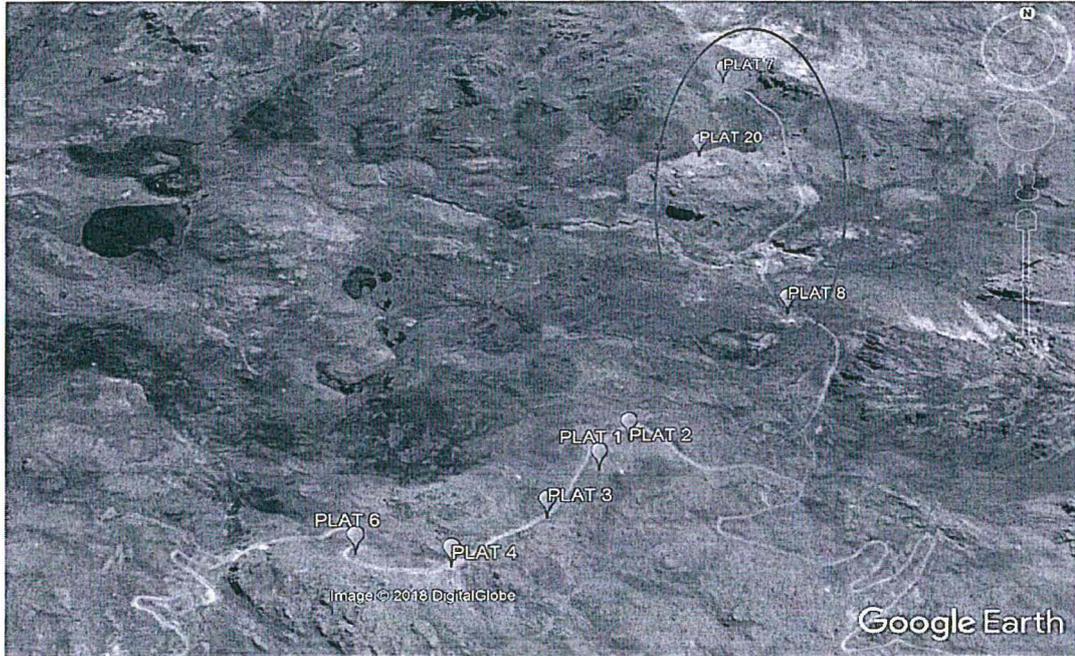
Imagen N°2: Ubicación de las plataformas de perforación 7, 8 y 20; y, su respectivo acceso

87. Asimismo, se realizó la georreferenciación de la ubicación -recogida en campo- de las plataformas de perforación 7, 8 y 20, tal como se muestra en la siguiente imagen satelital:

88. De la imagen anterior, se verifica que la ubicación recogida en campo de las plataformas de perforación 7, 8, y 20 coinciden con la ubicación descrita en la Modificación de Alcance de la DIA Taucane y que cuentan con el mismo acceso que conduce a dichas plataformas. En ese sentido, se determina que existe un acceso que conduce en su recorrido a las plataformas de perforación 7, 8, y 20.

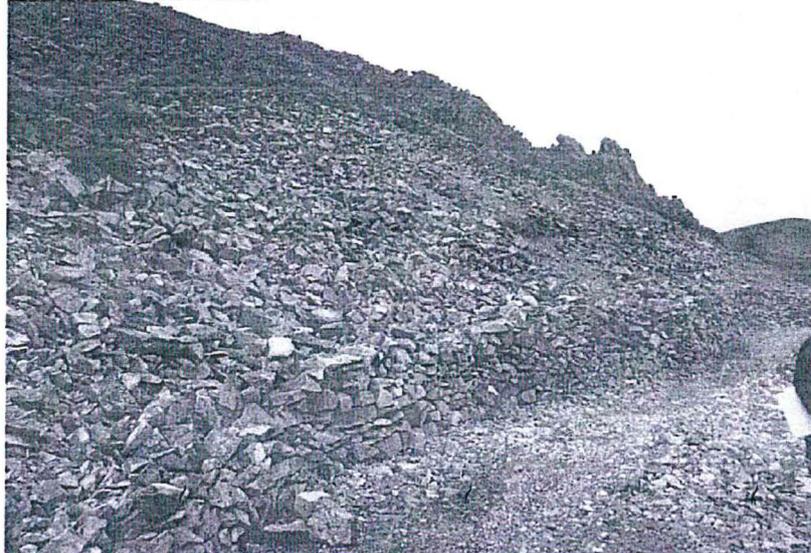
Acceso hacia la plataforma de perforación N° 7

El acceso a plataforma 7: Se reconformo el talud, de tal manera que siga el perfil de corte del talud y se ha conformado una pirca de piedra para contener el material y mantener el acceso que es usado por la comunidad

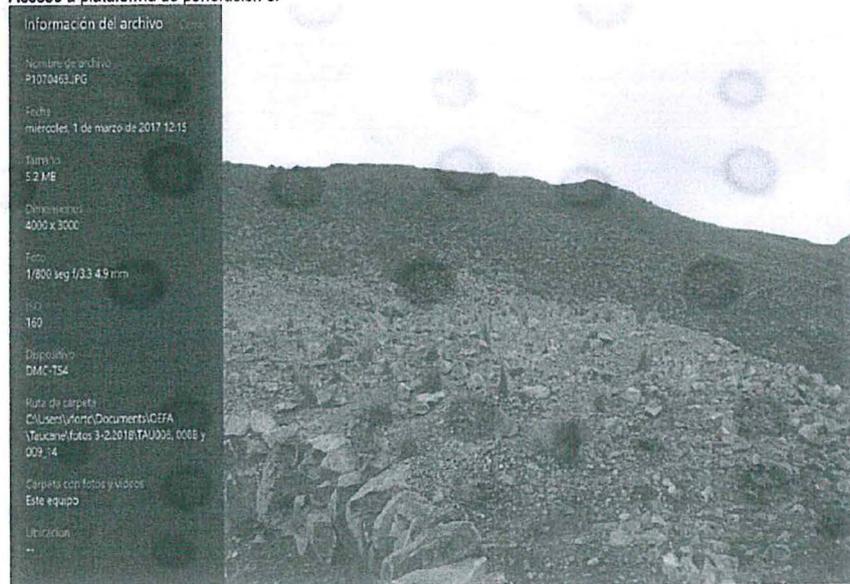
Acceso hacia la plataforma de perforación N° 8

El acceso a la plataforma de perforación 8: Se reconformo de acuerdo con el talud natural, se sembró con ichu, además se colocó una pirca de piedras para evitar que se confunda con el acceso principal.

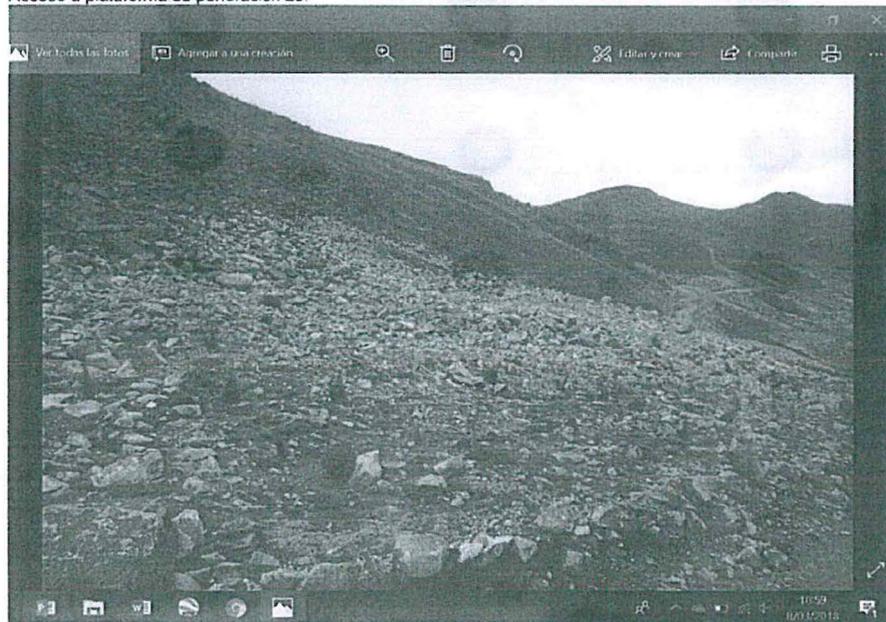
Acceso hacia la plataforma de perforación N° 20

El acceso a la plataforma de perforación 20. Se reconformo de acuerdo con el talud natural, se sembró con ichu.

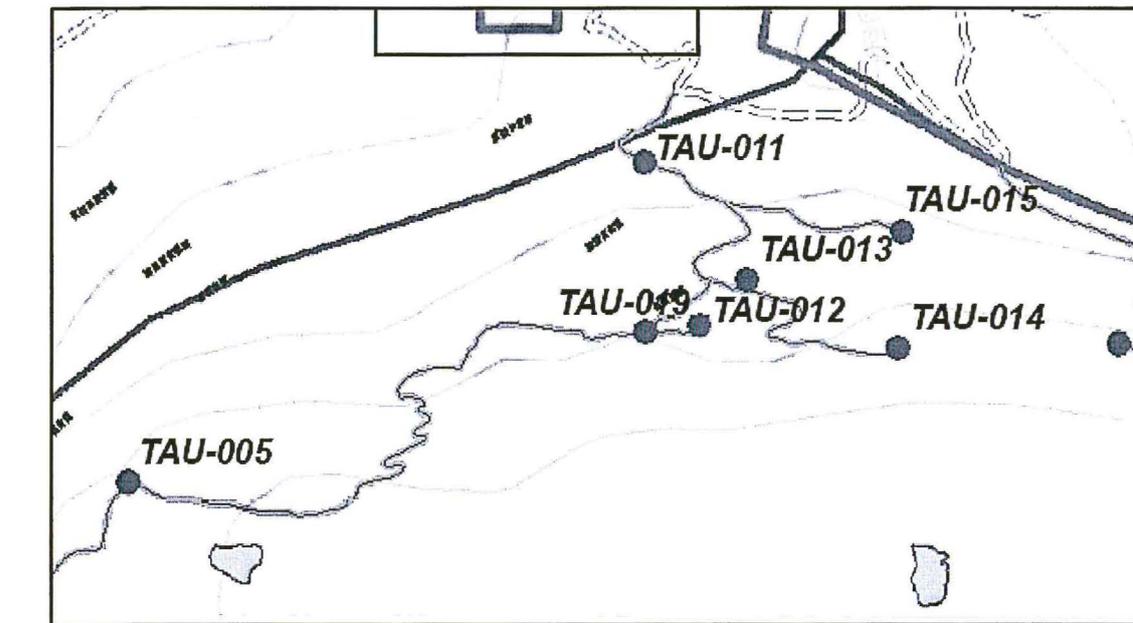
Por otro lado, cabe precisar que, de la revisión del Plano de arreglo general del proyecto, señalado en el Capítulo IV: Descripción del Proyecto de la Modificación de Alcance de la DJA Taucane, se ubicó el acceso hacia las plataformas de perforación 13 y 14, obteniéndose que se trataría del mismo acceso que llega a dichas plataformas como se muestra a continuación:

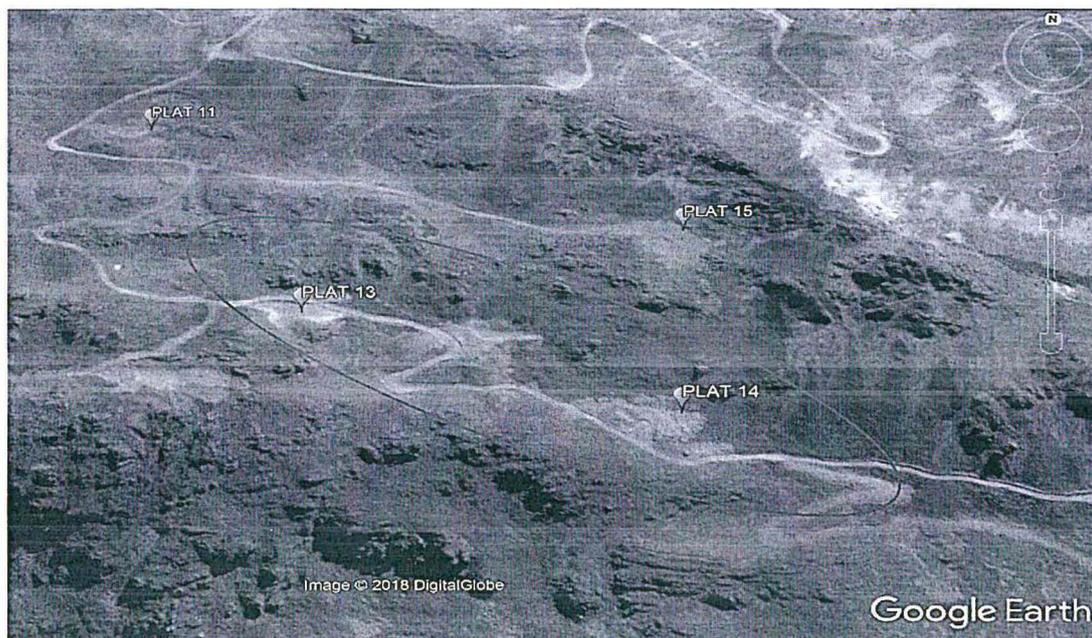
Imagen N°3: Ubicación de las plataformas de perforación 13 y 14; y, su respectivo acceso

91. Asimismo, se realizó la georreferenciación de la ubicación -recogida en campo- de las plataformas de perforación 13 y 14, tal como se muestra en la siguiente imagen satelital:

92. De la imagen anterior, se verifica que la ubicación recogida en campo de las plataformas de perforación 13 y 14 coinciden con la ubicación descrita en la Modificación de Alcance de la DIA Taucane y que cuentan con el mismo acceso que conduce a dichas plataformas. En ese sentido, se determina que existe un acceso que conduce en su recorrido a las plataformas de perforación 13 y 14.
93. Por otro lado, de la revisión del escrito de descargos al Informe Final, Minsur señaló que ejecutó el cierre de los accesos hacia dichas plataformas, para lo cual adjuntó las siguientes fotografías:

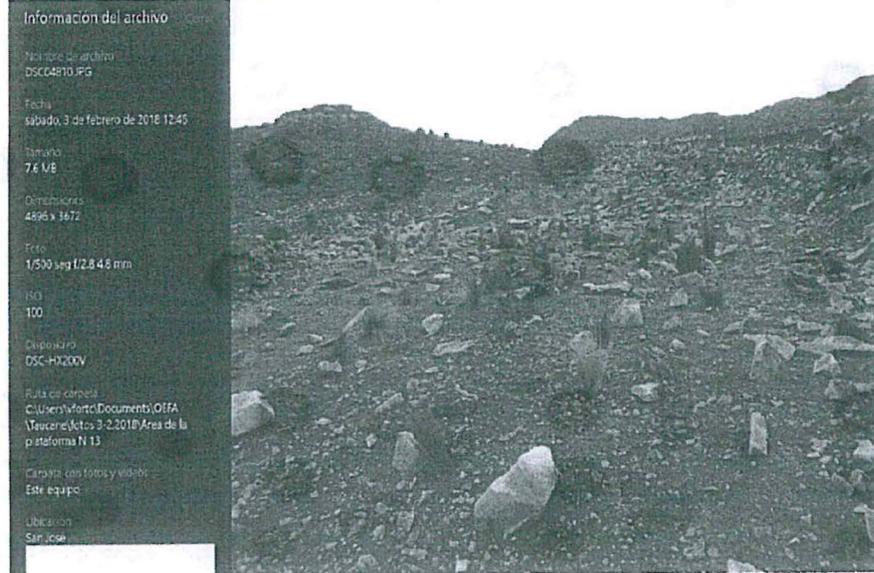
Acceso hacia la plataforma de perforación N° 13

El acceso a la plataforma de perforación 13: Se reconformo de acuerdo con el talud natural, se sembró con ichu.

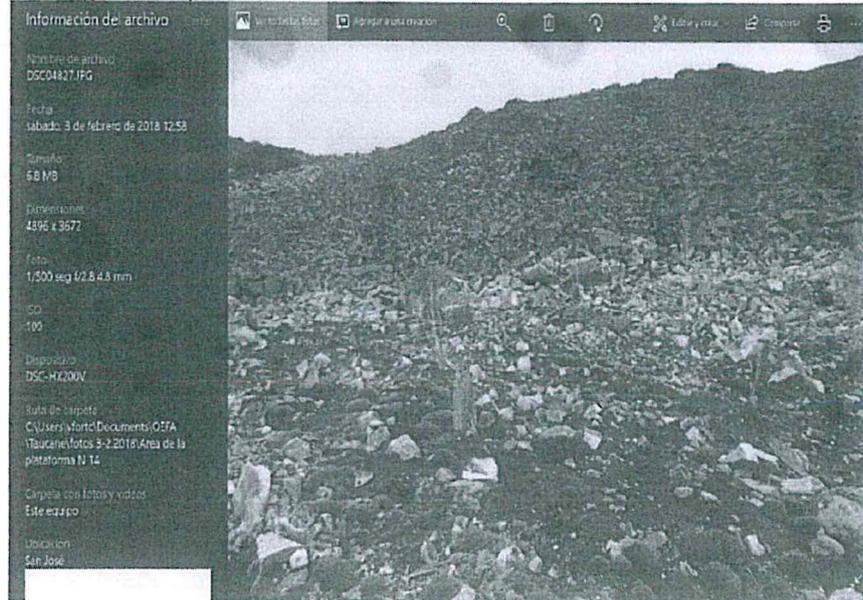
Acceso hacia la plataforma de perforación N° 14

El acceso a la plataforma de perforación 14: Se reconformo de acuerdo con el talud natural, se sembró con ichu.
