Organismo de  
Evaluación y  
Fiscalización Ambiental

Resolución Directoral N° 861 -2018-OEFA/DFAI

Expediente N° 2418-2017-OEFA/DFSAI/PAS

**EXPEDIENTE N°** : 2418-2017-OEFA/DFSAI/PAS  
**ADMINISTRADO** : ANABI S.A.C.  
**UNIDAD FISCALIZABLE** : PROYECTO DE EXPLORACIÓN ANABI  
**UBICACIÓN** : DISTRITOS DE QUIÑOTA Y HAQUIRA,  
 PROVINCIAS DE CHUMBIVILCAS Y  
 COTABAMBAS, DEPARTAMENTOS DE CUZCO  
 Y APURIMAC  
**SECTOR** : MINERÍA  
**MATERIA** : RESPONSABILIDAD ADMINISTRATIVA  
 MEDIDAS CORRECTIVAS

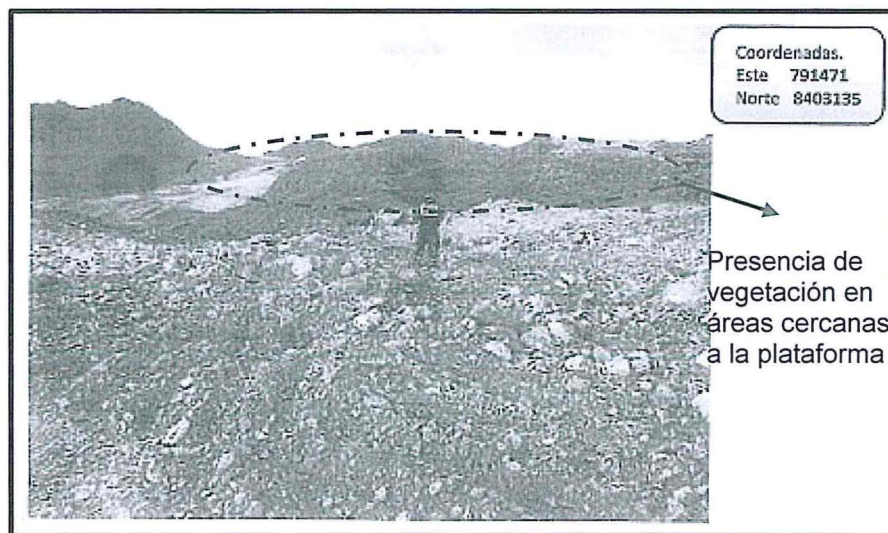
50. Respecto de la plataforma de perforación PLAT-61, el administrado presentó una fotografía con la finalidad de acreditar que a la fecha ha perfilado el talud del terreno con material del área.

51. Del análisis de la fotografía se observa que el administrado ha cumplido con perfilar el corte del talud. Sin embargo, se advierte que el administrado no ha revegetado con especies nativas de la zona, de acuerdo a lo establecido en su instrumento de gestión ambiental.

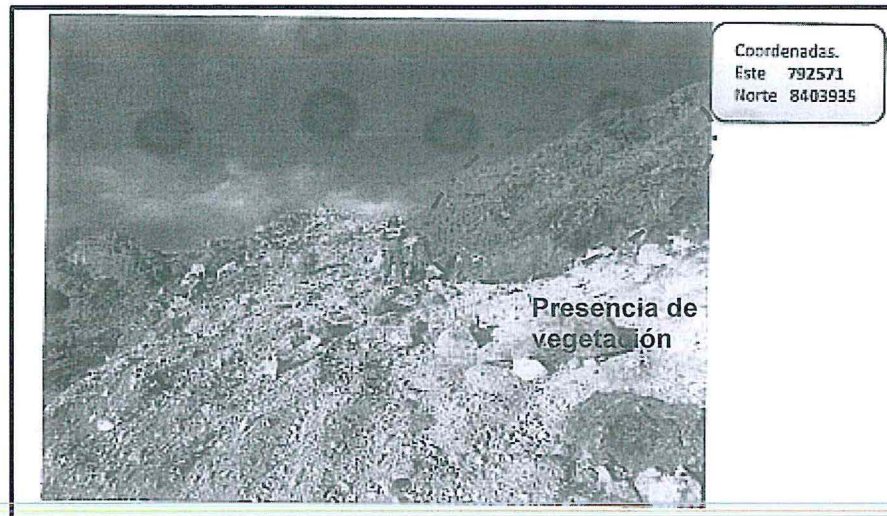
60. Respecto de la plataforma de perforación PLAT-22, el administrado presentó una fotografía con la finalidad de acreditar que a la fecha ha perfilado el talud del terreno con material del área.

61. De la visualización de la fotografía se observa que el administrado ha cumplido con perfilar el corte del talud. Sin embargo, se advierte que no ha escarificado la nueva superficie, ni procedido a revegetar con especies nativas de la zona, de acuerdo a lo establecido en su instrumento de gestión ambiental.

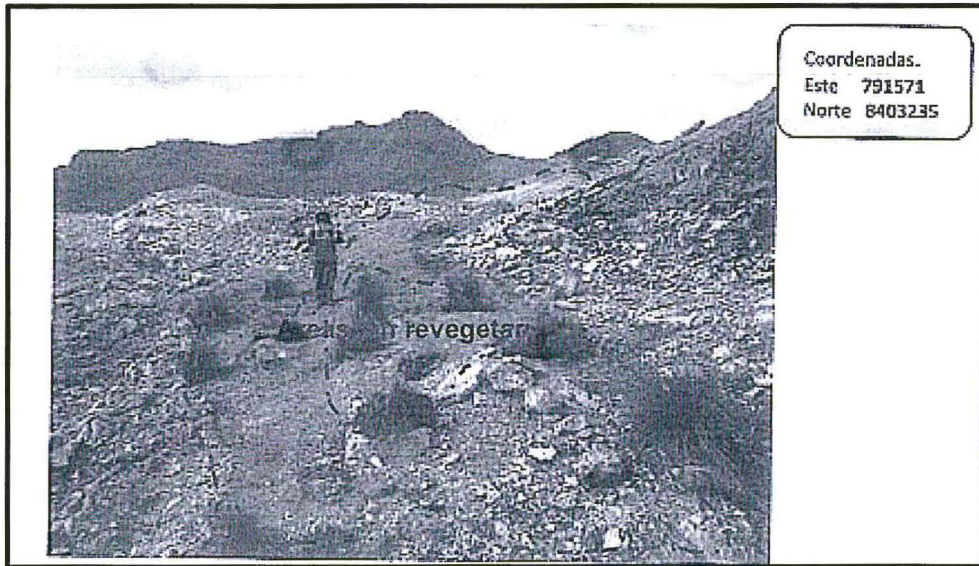
- 87. Del análisis de la fotografía se advierte que el administrado ha reconfigurado el área donde se encontraba ubicada el acceso de la plataforma; sin embargo, se advierte que hay áreas del acceso donde no se ha cumplido con revegetar con especies herbáceas y arbustivas nativas, de acuerdo a lo establecido en su instrumento de gestión ambiental.
- 88. En consecuencia, se concluye que el administrado no ha cumplido con ejecutar las actividades de cierre contempladas en su instrumento de gestión ambiental en el acceso a la plataforma PLAT-54.
- 89. Respecto del acceso a la plataforma PLAT-60, el administrado señaló que acondicionó el área con las rocas que se encontraban en la zona al momento de la implementación del acceso. A fin de acreditar lo señalado presentó la siguiente fotografía:

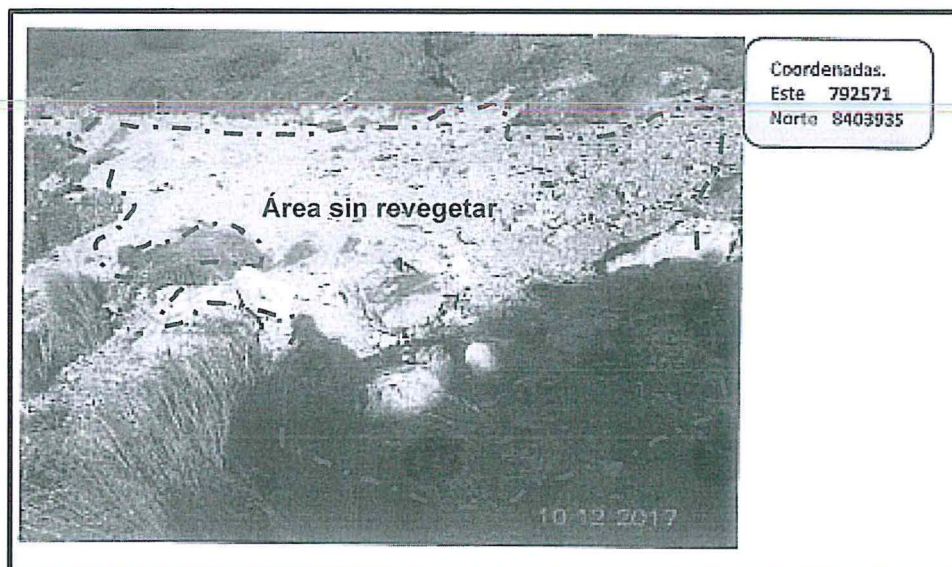
94. Del análisis de la fotografía se observa que el administrado ha reconfigurado el área donde se encontraba ubicada el acceso de la plataforma; sin embargo, se advierte que no ha cumplido con revegetar con especies nativas de la zona, de acuerdo a lo establecido en su instrumento de gestión ambiental.
95. En ese sentido, se concluye que el administrado no ha cumplido con ejecutar las actividades de cierre contempladas en su instrumento de gestión ambiental en el acceso a la plataforma PLAT-22.
96. Respecto del acceso a la plataforma PLAT-16, el administrado indicó que niveló el terreno de acuerdo a su entorno natural y revegetó con especies propias del lugar. Con la finalidad de acreditar lo señalado presentó la siguiente fotografía:
