EXPEDIENTE N° : 365-2018-OEFA/DFAI/PAS
ADMINISTRADO : COMPAÑÍA DIÉSEL GAS S.C.R.L.¹
UNIDAD FISCALIZABLE : PLANTA ENVASADORA DE GLP DE LURIGANCHO
UBICACIÓN : DISTRITO DE SAN JUAN DE LURIGANCHO,
PROVINCIA Y DEPARTAMENTO DE LIMA
SECTOR : HIDROCARBUROS LÍQUIDOS
MATERIA : ARCHIVO

VISTOS: El Informe Final de Instrucción N° 0711-2018-OEFA/DFAI/SFEM; del 25 de mayo del 2018 y demás documentos que obran en el expediente; y,

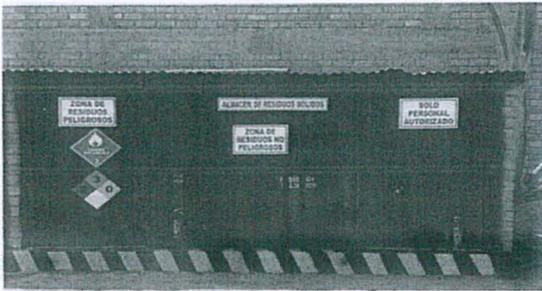
<p>Se aprecia que el administrado cuenta con un almacén de residuos peligrosos. Dicho almacén se encuentra cercado, con techo, señalización y con la presencia de un muro de contención. Al interior, de dicho almacén, se observa la presencia de recipientes de metal, acondicionados al tipo de residuos.</p>

14. Por otra parte, obra en el presente expediente el Acta de Supervisión Directa S/N de la supervisión realizada el 7 de julio del 2016¹⁷, en el que se acredita que el administrado cuenta con un almacén de residuos peligrosos¹⁸ y no se detectó hallazgo alguno relacionado a la ausencia de almacenamiento de residuos sólidos peligrosos y no peligrosos.

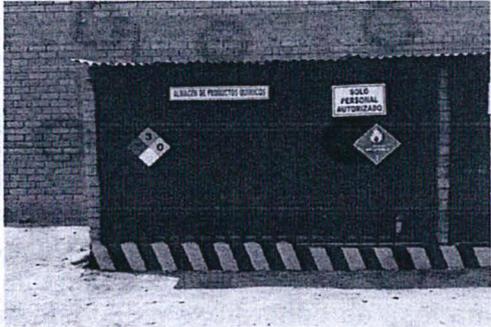
Registro Fotográfico	Análisis del registro fotográfico
<p align="center">Fotografía N° 1²⁷</p>

<p>En la fotografía se aprecia el almacén de sustancias químicas (productos químicos) el cual cuenta con un sistema de doble contención.</p>
<p align="center">Fotografía N° 2²⁸</p>

24. Por lo expuesto, el administrado corrigió el hecho imputado al acreditarse que: (i) retiro el cilindro de producto químico del área de la Plataforma de Envasado (fotografía N.º 3); (ii) cuenta con un almacén de sustancias químicas con sistema de doble contención y un piso impermeabilizado (fotografía N.º 1 y 2); y, (iii) no se detectó hallazgo alguno relacionado a la ausencia de almacenamiento de sustancias químicas sobre un sistema sin doble contención en la supervisión realizada el 7 de julio del 2016. En consecuencia, el administrado dio cumplimiento a la obligación establecida en la normativa correspondiente.
