EXPEDIENTE N° : 0061-2018-OEFA/DFAI/PAS
 ADMINISTRADO : UNIVERSAL GAS S.R.L.¹
 UNIDAD PRODUCTIVA : PLANTA ENVASADORA DE GAS LICUADO DE PETRÓLEO
 UBICACIÓN : DISTRITO DE MORALES, PROVINCIA Y DEPARTAMENTO DE SAN MARTIN
 SECTOR : HIDROCARBUROS LÍQUIDOS
 MATERIA : ARCHIVO

III.1 **Hecho imputado N° 1:** Universal Gas S.R.L. realizó un inadecuado almacenamiento y acondicionamiento de residuos sólidos peligrosos, toda vez que se detectaron los siguientes hallazgos:

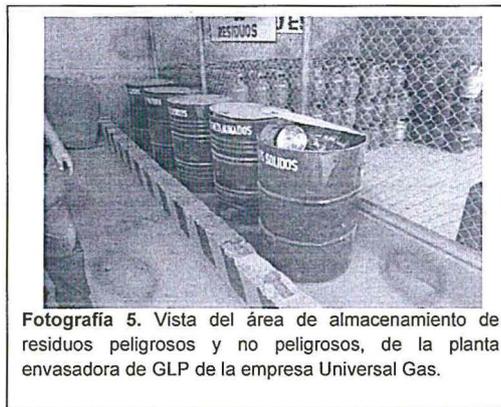
- 14. Asimismo, de la revisión del Acta de Supervisión s/n suscrita el 18 de abril de 2017, se advierte que la Dirección de Supervisión verificó que el área de almacenamiento de residuos sólidos de la Planta Envasadora de GLP se encontraba debidamente implementada (base de concreto, muro de contención y el perímetro se encuentra cercado por una malla de metal)¹⁹. Ello, encuentra sustento en la Fotografía N° 5 correspondiente a la acción de supervisión del 18 de abril del 2017, que se muestra a continuación²⁰:

16. En consecuencia, conforme a la información consignada en los párrafos precedentes, se concluye que el administrado corrigió la presunta conducta infractora al acreditar el adecuado acondicionamiento, almacenamiento y disposición final de los residuos sólidos peligrosos identificados durante la Supervisión Regular 2014.

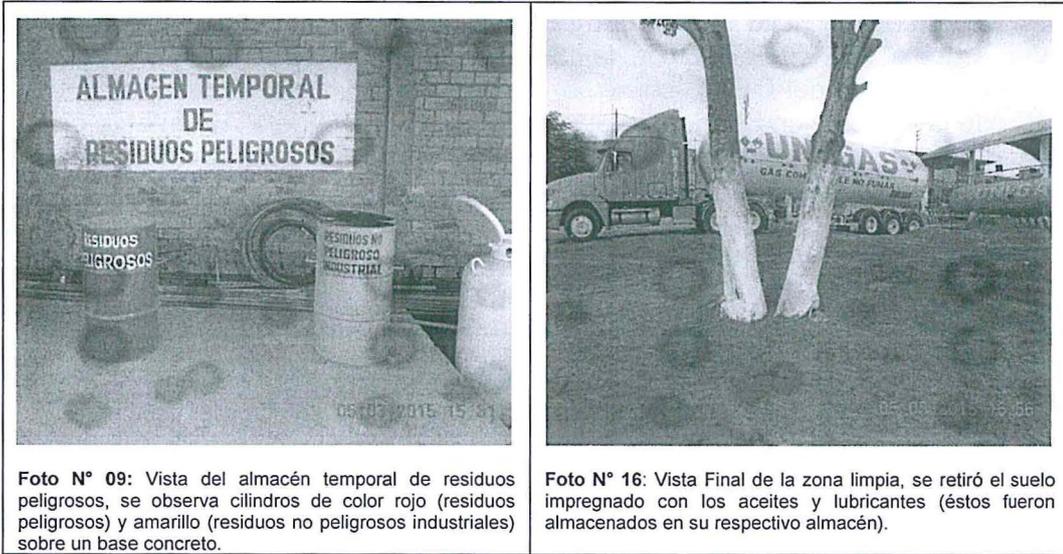
26. En esa línea, de la revisión del Informe de Supervisión N° 406-2015-OEFA/DS-HID, se advierte que en el área del almacén temporal de residuos peligroso no existe presencia de pintura o residuos de pintura ni lubricantes en suelo correspondiente a la zona detectada en la Supervisión Regular 2014³⁰, conforme se observa en las fotografías N° 9 y 11 correspondiente a la acción de supervisión del 5 de marzo del 2015, que se muestran a continuación³¹:

28. En consecuencia, conforme a la información consignada en los párrafos precedentes, se concluye que el administrado corrigió la presunta conducta infractora al acreditar el retiro y disposición de los suelos impactados con pintura, restos de pintura y lubricantes identificados durante la Supervisión Regular 2014.

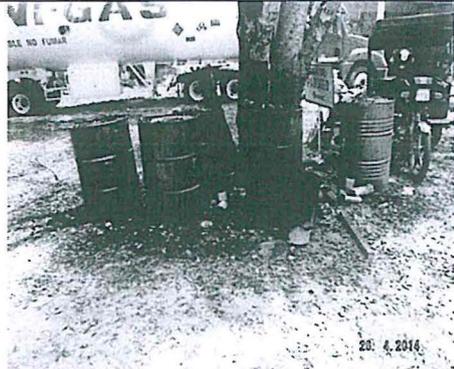
Se muestra un balde conteniendo aceite combustible usado que se ha colocado sobre el suelo no impermeabilizado. Este balde se encontraba ubicado a 5 metros del área de almacenamiento temporal de residuos peligrosos.

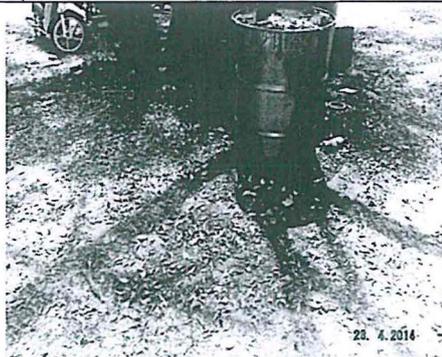
Fotografía N° 17

En el registro fotográfico se muestra una vista de disposición de residuos de aceite combustible usado, que se viene colocando en cilindros y sobre suelo natural. El lugar se encuentra a 20 metros del área de tanque.

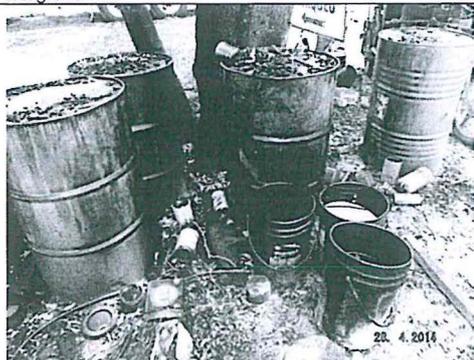
Fotografía N° 18

En el registro se muestra otra vista de la disposición de residuos de aceite combustible usado, que se vienen colocando en cilindros y sobre suelo natural. Ver fotografía 17.

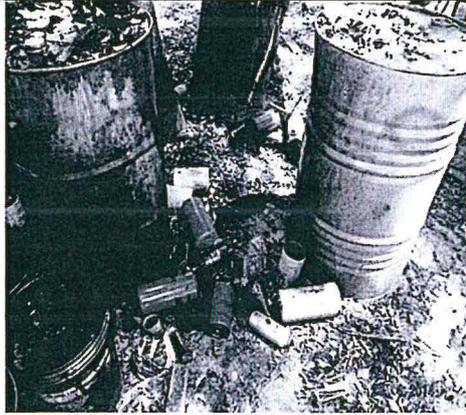
Fotografía N° 19

En el registro fotográfico se muestra una vista de la disposición de residuos de aceite combustible usado, que se viene colocando en cilindros y sobre suelo natural. Ver fotografía 17
