Resolución Directoral N° 1326 -2018-OEFA/DFAI

Expediente N° 0105-2018-OEFA/DFAI/PAS

EXPEDIENTE N° : 0105-2018-OEFA/DFAI/PAS
ADMINISTRADO : COMPAÑÍA MINERA CARAVELI S.A.C.¹
UNIDAD MINERA : CARAVELI
UBICACIÓN : DISTRITO DE HUANUHUANU, PROVINCIA DE
CARAVELI, DEPARTAMENTO DE AREQUIPA
SECTOR : MINERÍA
MATERIAS : COMPROMISOS AMBIENTALES

III.1. Único hecho imputado: Minera Caravelí no realizó el tratamiento del agua residual doméstica (tratamiento secundario y terciario), incumpliendo lo establecido en su instrumento de gestión ambiental.

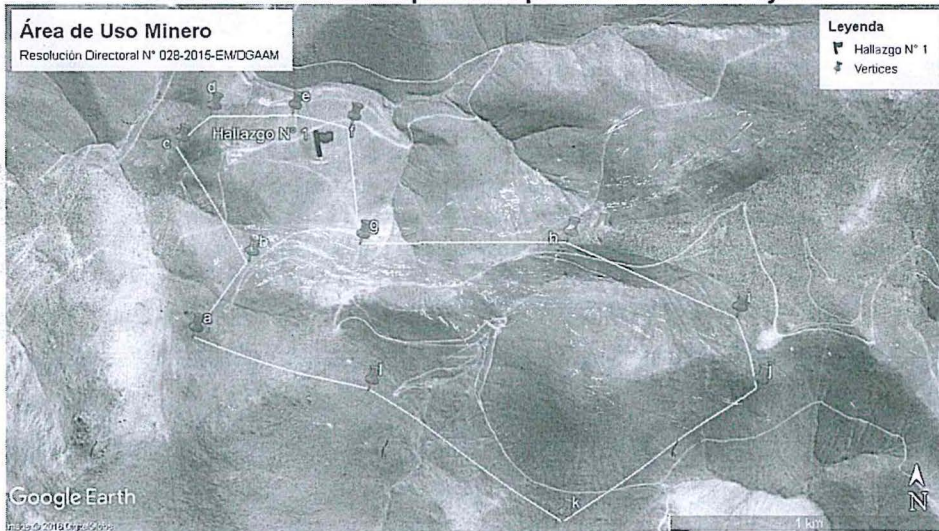
Área de Uso Minero aprobada por la MEIA Tambojasa

- Asimismo, es preciso indicar que la poza séptica N° 4, hallazgo del presente PAS, se encuentra ubicada dentro de las coordenadas del área aprobada (Área de uso y actividad minera) mediante la MEIA Tambojasa, conforme se muestra a continuación:

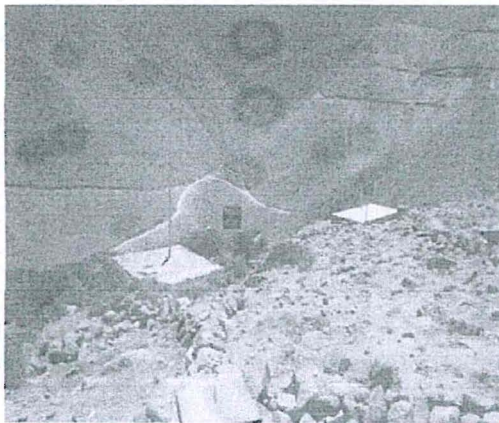
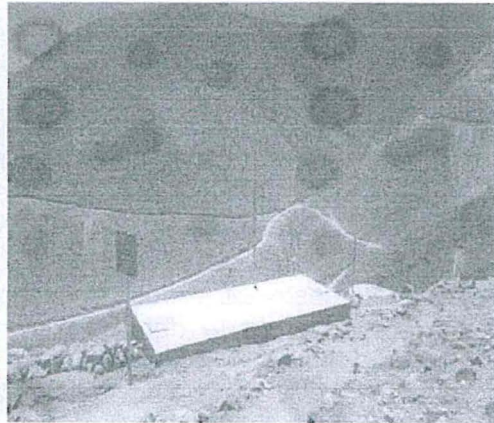
Fotografía N°4: Implementación de cajas de registro y conexiones a la línea principal del ARD.

34. En atención a lo anterior, de la revisión de la documentación de la supervisión realizada en el 2017, se concluye que el administrado está realizando el tratamiento de las aguas residuales en la poza séptica N° 3, respecto de la cual no se ha formulado ninguna observación respecto a su funcionamiento.
35. De lo expuesto, se puede concluir que la conducta materia de imputación ha sido corregida por parte del administrado, habiéndose succionado los lodos de la poza séptica N° 4, logrando corregir la colmatación de la misma a fin de evitar la descarga de agua residual doméstica sobre el suelo y; posteriormente, habiéndose direccionado todo el caudal de aguas residuales domésticas a la poza séptica N° 3, respecto de la cual no se ha formulado ningún hallazgo durante el 2017.

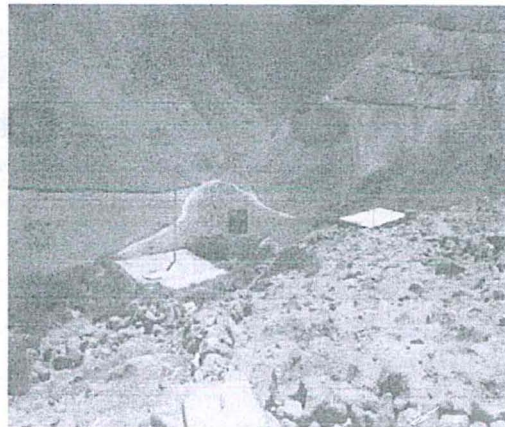
Fotografía N°5: Re-direccionamiento de la línea principal del ARD al pozo séptico N°3 para captación y actual funcionamiento.
