Resolución Directoral N° 1494-2018-OEFA/DFAI

Expediente N° 164-2018-OEFA/DFAI/PAS

EXPEDIENTE N° : 0164-2018-OEFA/DFAI/PAS
 ADMINISTRADO : MINERA IRL S.A.
 UNIDAD FISCALIZABLE : BETHANIA
 UBICACIÓN : DISTRITO DE ACOBAMBILLA,
 PROVINCIA Y DEPARTAMENTO DE
 HUANCVELICA
 SECTOR : MINERÍA
 MATERIAS : MEDIDAS DE CIERRE
 RESPONSABILIDAD ADMINISTRATIVA
 MEDIDA CORRECTIVA
 ARCHIVO

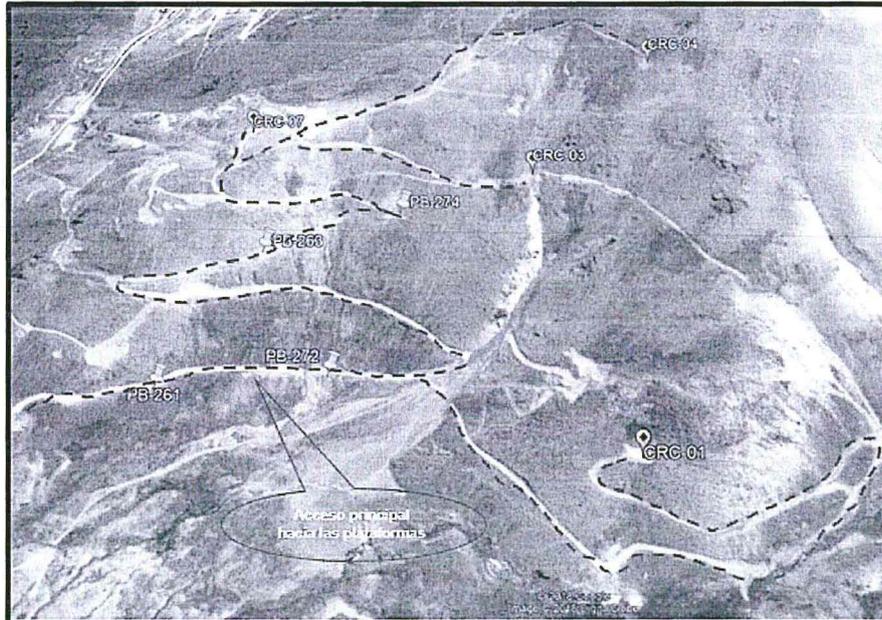
Imagen N° 1: Georreferenciación de las plataformas de perforación PB-274, PB-263, PB-272 y PB-261, CRC-01, CRC-03, CRC-04 y CRC-07

- 16. Adicionalmente, de la georreferenciación de las coordenadas de las plataformas de perforación PB-274, PB-263, PB-272 y PB-261, así como de las plataformas de trabajos anteriores CRC-01, CRC-03, CRC-04 y CRC-07, se advierte que el primer grupo de plataformas se encuentran ubicadas en el área de la vía de acceso principal que conducen al segundo grupo de plataformas.

- 17. Para mayor detalle, a continuación, se presenta la imagen obtenida de la georreferenciación de las coordenadas en el aplicativo Google Earth Pro:

20. En ese sentido, y de acuerdo con lo antes expuesto, se advierte que el administrado no se encuentra obligado al cierre de las plataformas de perforación PB-274, PB-263, PB-272 y PB-261, en tanto que se encuentran ubicadas en la vía de acceso principal que conduce a las plataformas de actividades anteriores declaradas como pasivos ambientales y cuyo cierre no está contemplado en el EIASd Bethania.

21. Por consiguiente, **corresponde declarar el archivo del presente PAS en el extremo referido a la falta de ejecución de las medidas de cierre en las plataformas de perforación PB-274, PB-263, PB-272 y PB-261.**

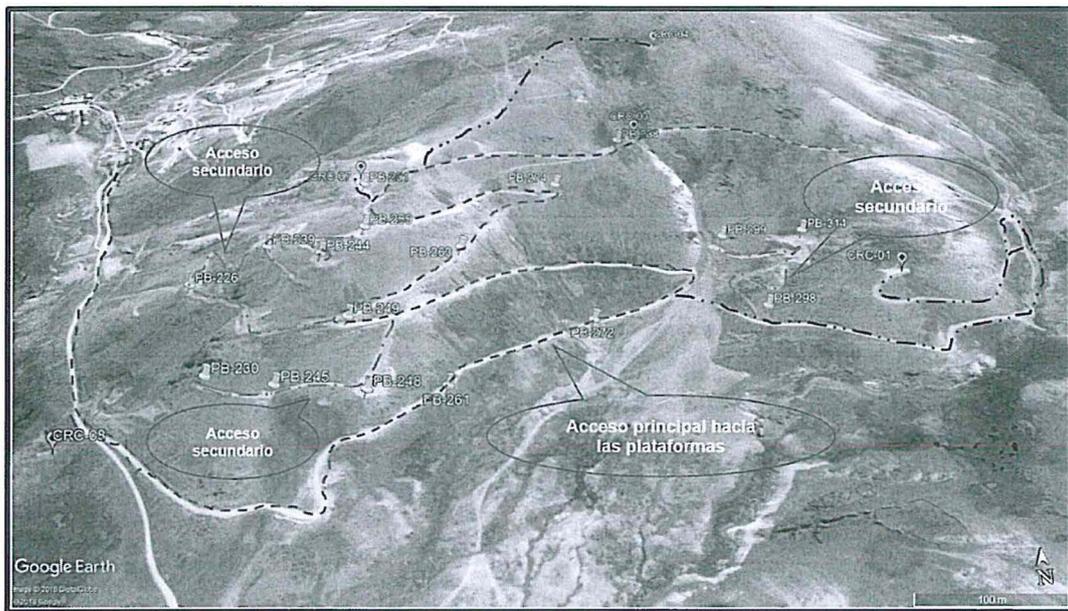
Imagen N° 2: Georreferenciación de las (17) plataformas de perforación materia del hecho imputado y de las plataformas de perforación CRC-01, CRC-03, CRC-04, CRC-07 y CRC-08

31. Cabe indicar que, de la georreferenciación de las coordenadas de las diecisiete (17) plataformas de perforación materia del hecho imputado y de las coordenadas de las plataformas de perforación CRC-01, CRC-03, CRC-04, CRC-07 y CRC-08 –las cuales son plataformas de actividades anteriores–, se advierte lo siguiente:

- (i) El acceso principal que conduce a las plataformas de perforación CRC-01, CRC-03, CRC-04 y CRC-07, también conduce a las plataformas de perforación PB-261, PB-272, PB-249, PB-263, PB-274, PB-251, PB-288 y PB-298.

- (ii) Las plataformas de perforación PB-248, PB-245 y PB-230 cuentan con un acceso secundario, la misma que no conduce a ninguna plataforma de actividades anteriores.

- (iii) Las plataformas de perforación PB-226, PB-239, PB-244 y PB-250 cuentan con un acceso secundario, la misma que no conduce a ninguna plataforma

de actividades anteriores.

- (iv) Las plataformas de perforación PB-299 y PB-314 cuentan con un acceso secundario, la misma que no conduce a ninguna plataforma de actividades anteriores.

32. Para mayor detalle, a continuación, se presenta la imagen obtenida de la georreferenciación de las coordenadas en el aplicativo Google Earth Pro:

38. Al respecto, conforme con lo indicado en el ítem (iv) del considerando 30 y de lo que se puede observar de la Imagen N° 2 de la presente Resolución, se advierte que las plataformas de perforación PB-299 y PB-314 cuentan con un acceso secundario, la misma que no conduce a ninguna plataforma de actividades anteriores. Por lo tanto, corresponde desvirtuar lo alegado por el administrado respecto de este extremo.

40. Sobre el particular, conforme con lo indicado en los ítems (ii) y (iii) del considerando 30 y de lo que se puede observar de la Imagen N° 2 de la presente Resolución, se advierte que las plataformas de perforación PB-248, PB-245, PB-230, PB-226, PB-239, PB-244 y PB-250 cuentan con accesos secundarios, los mismos que no conducen a ninguna plataforma de actividades anteriores.

41. Por lo tanto, corresponde desvirtuar lo alegado por el administrado respecto de este extremo.
42. En consecuencia, ha quedado acreditado que el administrado no ejecutó las medidas de cierre de los accesos secundarios que conducen a las plataformas de perforación PB-299, PB-314, PB-248, PB-245, PB-230, PB-226, PB-239, PB-244 y PB-250.
