Resolución Directoral N° 1521-2018-OEFA/DFAI

Expediente N° 3011-2017-OEFA/DFSAI/PAS

**EXPEDIENTE N°** : 3011-2017-OEFA/DFSAI/PAS  
**ADMINISTRADO** : MINERA LAS BAMBAS S.A.  
**UNIDAD FISCALIZABLE** : LAS BAMBAS  
**UBICACIÓN** : DISTRITO DE CHALLHUAHUACHO, PROVINCIA DE COTABAMBAS Y DEPARTAMENTO DE APURÍMAC  
**SECTOR** : MINERÍA  
**MATERIAS** : RESIDUOS SÓLIDOS  
RESPONSABILIDAD ADMINISTRATIVA  
ARCHIVO  
REGISTRO DE ACTOS ADMINISTRATIVOS

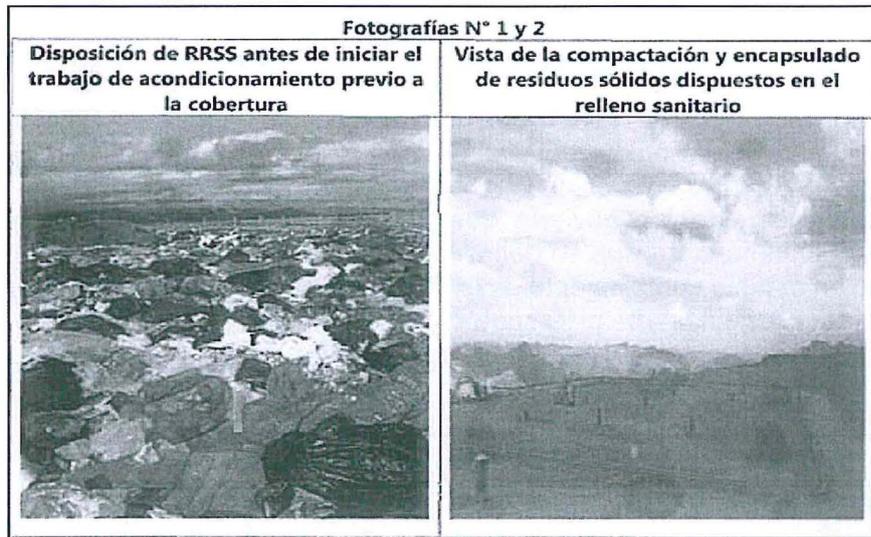
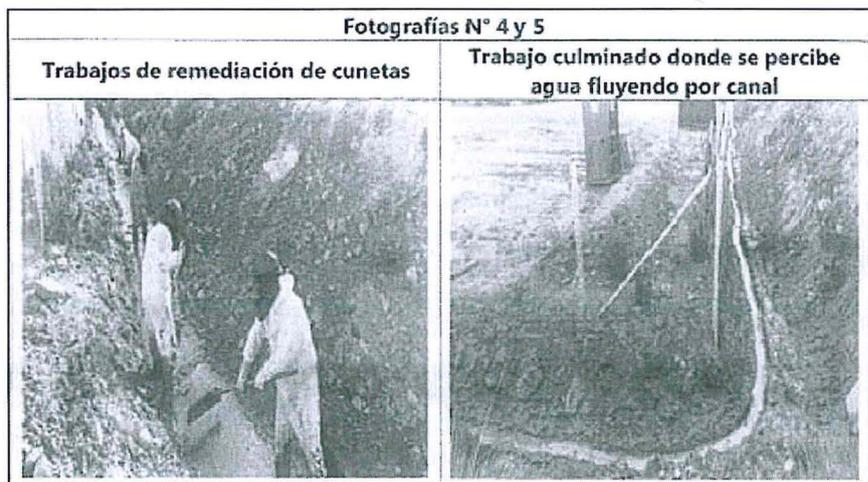
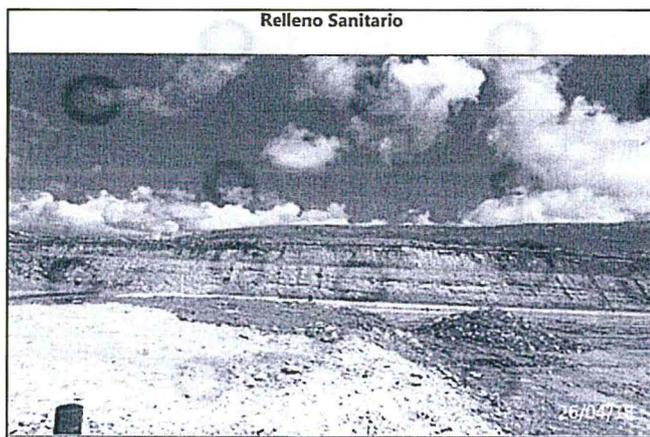
**Fotografías presentadas por Minera Las Bambas**

- 82. En su primer y segundo escrito de descargos, Minera Las Bambas señala que ha cumplido con realizar la cobertura de los residuos sólidos no peligrosos y con el mantenimiento de las estructuras hidráulicas al interior del relleno sanitario, conforme se aprecia de las siguientes fotografías<sup>49</sup>:

83. De la revisión de las fotografías precedentes, se advierte que Minera Las Bambas se encontraría realizando la cobertura de los residuos al interior del relleno sanitario, así como el mantenimiento de las estructuras hidráulicas de dicho componente.

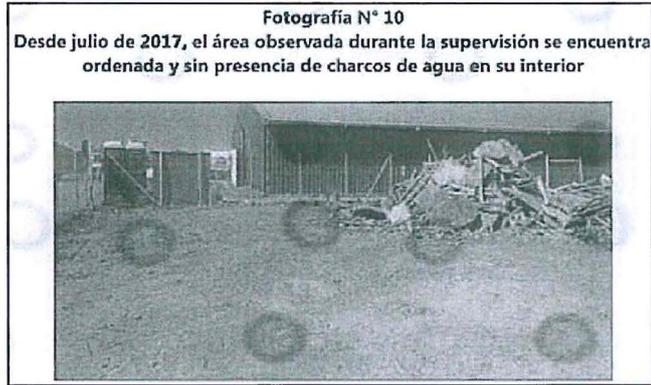
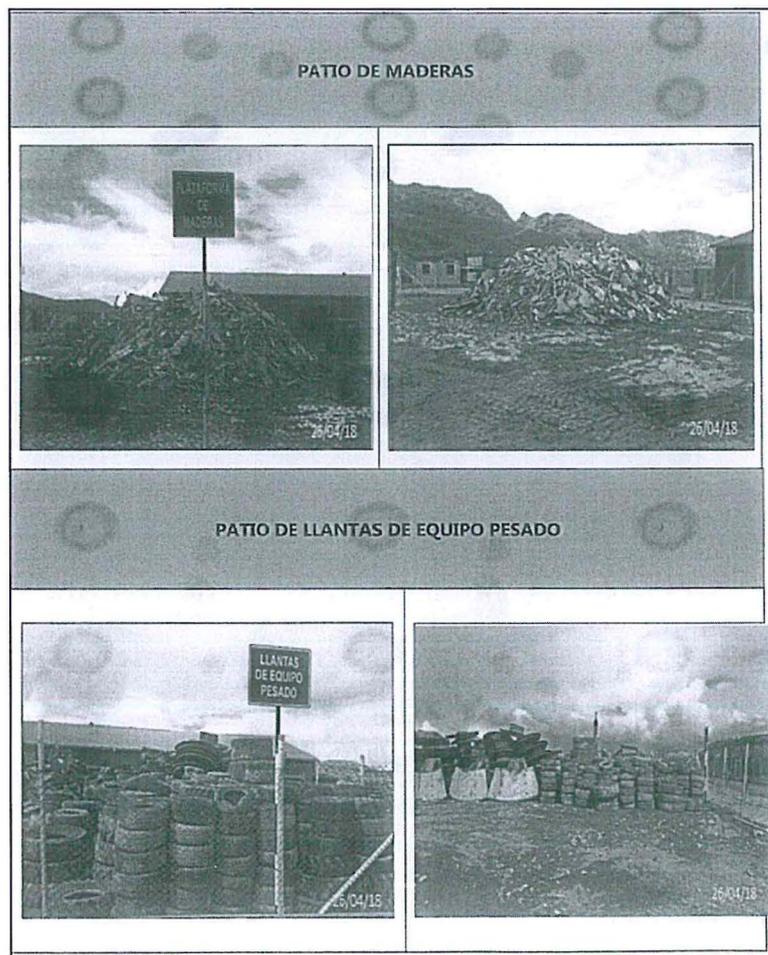
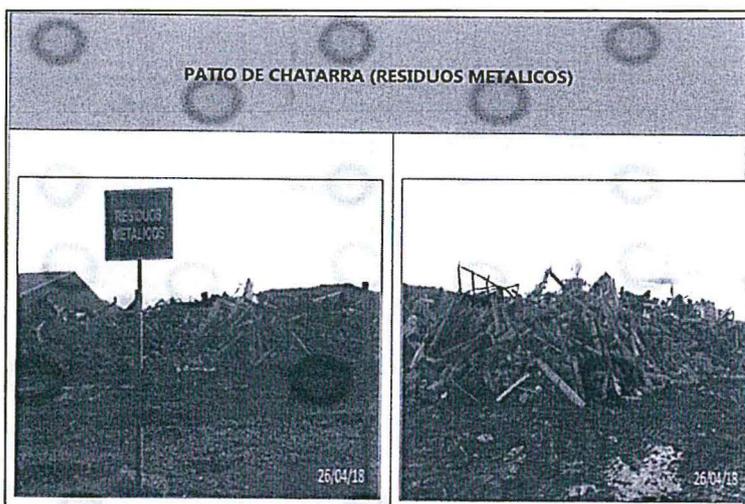
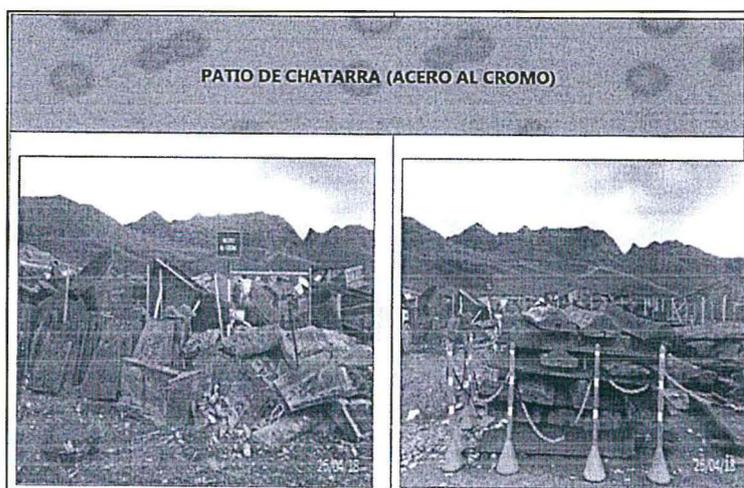
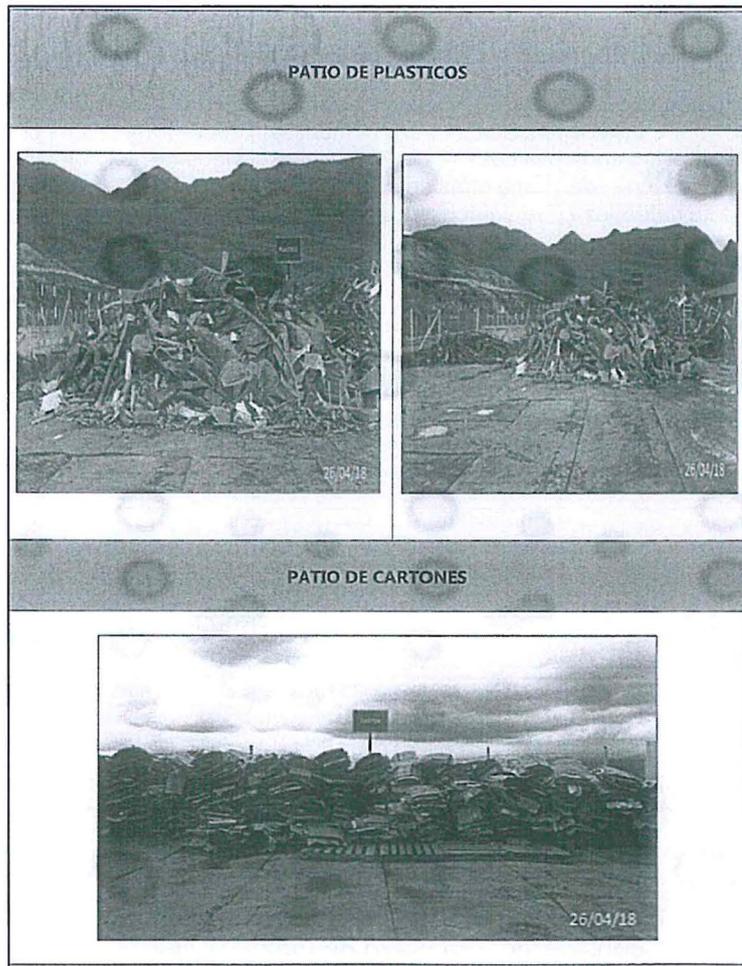
### Fotografías presentadas por el administrado

89. De la revisión de las fotografías precedentes, se advierte que Minera Las Bambas se encontraría realizando el almacenamiento temporal de sus residuos sólidos industriales siguiendo una delimitación de acuerdo a su naturaleza, no obstante, no se logra apreciar que haya retirado los residuos peligrosos (manguera con grasa, paquete de muelles, baldes de norback, envolturas de ácido y filtros de vehículos<sup>51</sup>) que dispuso en el patio de almacenamiento de residuos sólidos industriales y que los haya trasladado al depósito de almacenamiento de residuos sólidos peligrosos, el cual cuenta con un piso impermeable.
90. Por lo expuesto, y en virtud de lo establecido en el Artículo 22° de la Ley del Sinefa y en los Artículos 18° y 19° del RPAS, en el presente caso, corresponde ordenar el dictado de la siguiente medida correctiva:

91. La medida correctiva tiene como finalidad evitar un daño potencial al ambiente ocasionado por la disposición de los residuos sólidos peligrosos sobre áreas no acondicionadas para su almacenamiento, conforme al compromiso ambiental asumido.
92. A efectos de fijar un plazo razonable para el cumplimiento de la medida correctiva dictada, se ha considerado un plazo de diez (10) días hábiles, teniendo en cuenta el tiempo que le tomará al administrado recopilar los medios probatorios necesarios que acrediten la ejecución de las acciones ordenadas.
93. Asimismo, se otorgan cinco (5) días hábiles para que el administrado presente la información que acredite el cumplimiento de la medida correctiva ante la Dirección de Fiscalización y Aplicación de Incentivos.
