Resolución Directoral N° 636/2018-OEFA/DFAI

Expediente N° 531-2018-OEFA/DFAI/PAS

**EXPEDIENTE N°** : 531-2018-OEFA/DFAI/PAS  
**ADMINISTRADO** : PERUVIAN LATIN RESOURCES S.A.C.  
**UNIDAD FISCALIZABLE** : PROYECTO DE EXPLORACIÓN MINERA  
GUADALUPITO  
**UBICACIÓN** : DISTRITO DE GUADALUPITO, PROVINCIA DE  
VIRÚ, DEPARTAMENTO DE LA LIBERTAD  
**SECTOR** : MINERÍA  
**MATERIAS** : ARCHIVO

#### III.1 Hecho imputado N° 1: El administrado no ejecutó las medidas de cierre de las plataformas de perforación con codificación BL-149 y BL-150, incumpliendo lo establecido en su instrumento de gestión ambiental.

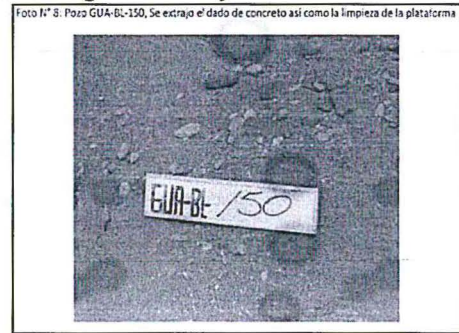
**Plataformas de perforación con código BL-149 y BL-150**

16. No obstante, de acuerdo con las fotografías presentadas por el administrado mediante el escrito con Registro N° 74763 del 2 de noviembre de 2016, se verifica que ejecutó las medidas de cierre de las plataformas de perforación con código BL-149 y BL-150, dando así cumplimiento a lo establecido en su instrumento de gestión ambiental, conforme se muestra a continuación:

17. En consecuencia, el administrado acredita la subsanación de la presunta conducta infractora analizada antes del inicio del presente PAS.

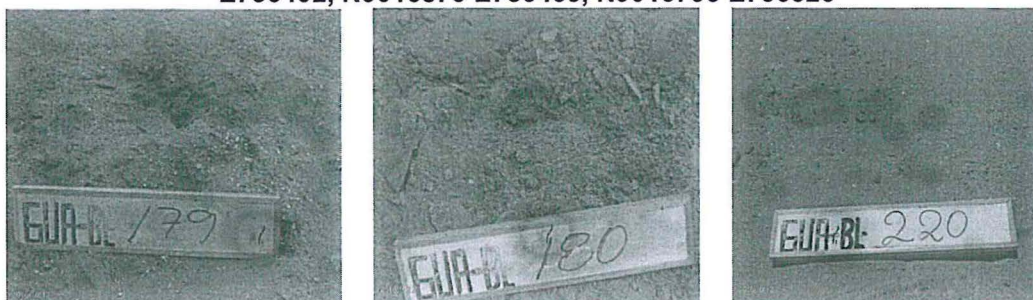
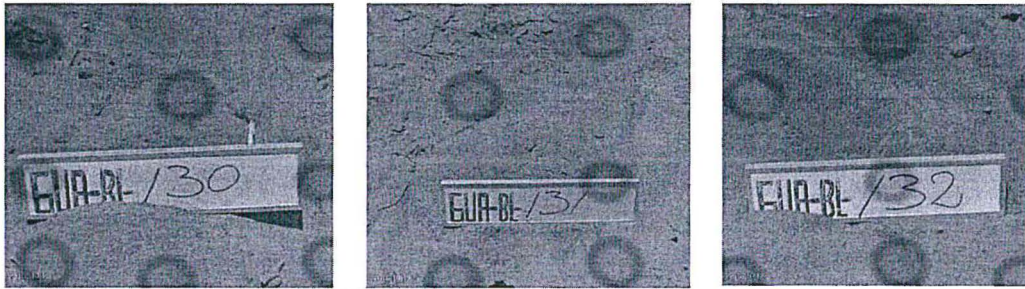
**Plataformas de perforación con código BL-179, BL-180, BL-220 y de las 3 plataformas sin código ubicadas con coordenadas UTM WGS84 N9016950 E756402, N9016873 E756463, N9016796 E756526**

- 23. Ahora bien, al dejar expuesto las tuberías de PVC fuera de los sondajes de las plataformas, el área no llega a ser armonioso con el paisaje del entorno circundante; además, la especie lagartija puede quedar atrapada en las tuberías sin retirar, exponiéndolas a insolación, fatiga, falta de alimento y, como consecuencia, su posterior fenecimiento.
- 24. No obstante, de acuerdo con las fotografías del 12 de octubre de 2016, presentadas por el administrado mediante el escrito con Registro N° 57902 del 10 de julio de 2018, se verifica que se ejecutó las medidas de cierre de las plataformas de perforación con código BL-179, BL-180, BL-220 y de las 3 plataformas sin código ubicadas con coordenadas UTM WGS84 N9016950 E756402, N9016873 E756463, N9016796 E756526, dando así cumplimiento a lo establecido en su instrumento de gestión ambiental, conforme se muestra a continuación:

25. En consecuencia, el administrado acredita la subsanación de la presunta conducta infractora analizada antes del inicio del presente PAS.
