Resolución Directoral N° 1640 -2018-OEFA/DFAI  
H.T. 2017-I01-031908

Expediente N° 2697-2017-OEFA/DFSAI/PAS

EXPEDIENTE N° : 2697-2017-OEFA/DFSAI/PAS  
 ADMINISTRADO : CORPORACION DE METALES PAMISA S.A.C.<sup>1</sup>  
 UNIDAD FISCALIZABLE : PLANTA ANCÓN  
 UBICACIÓN : DISTRITO DE ANCÓN, PROVINCIA Y DEPARTAMENTO DE LIMA  
 SECTOR : INDUSTRIA  
 RUBRO : FUNDICIÓN DE PLOMO, ÓXIDOS Y SULFATOS DE ACUMULADORES ELÉCTRICOS (BATERÍAS)

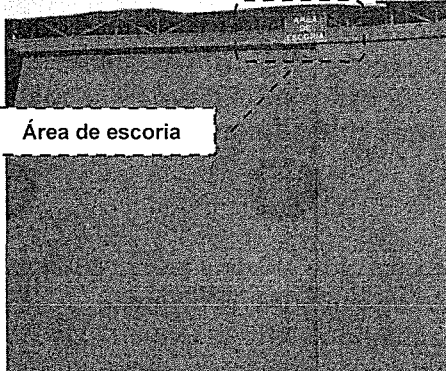
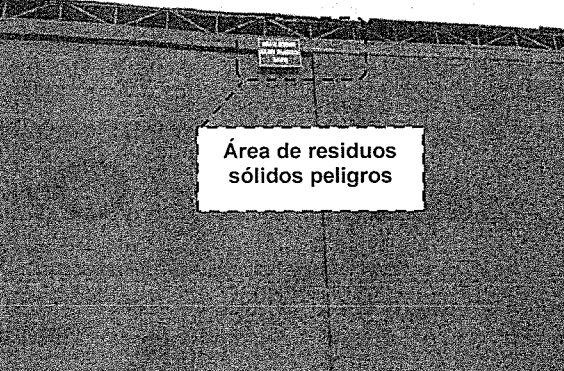
<p>Área de escoria</p>

<p>Área de residuos sólidos peligrosos</p>
<p>Vista N° 01.- Se observa la implementación del patio de escoria, debidamente rotulada, compuertas metálicas y techo de calamina, con viguetería de metal y piso de concreto.</p>	<p>Vista N° 02.- Se observa la implementación del almacén central para residuos peligrosos.</p>

16. Del análisis del panel fotográfico, se aprecia que el administrado implementó un área para el acopio de residuos sólidos peligrosos con las siguientes características: (i) estructura metálica subdividida en dos sectores, (ii) techo de calamina, (iii) puertas metálicas corredizas, (iv) piso de concreto y (ii) carteles informativos; sin embargo, dicha área no cumple con los criterios técnicos establecidos en la normatividad ambiental, toda vez que carece de los siguientes aspectos técnicos en su diseño: (i) sistemas de, contención y drenaje acondicionados y apropiados, (ii) señalización en lugares visibles que indique la peligrosidad de los residuos sólidos, (iii) Contenedores para el almacenamiento de los residuos y (iii) sistemas de alerta contra incendios, dispositivos de seguridad operativos y equipos, de acuerdo con la naturaleza y peligrosidad del residuo, establecidos en el Artículo 40° del Decreto Supremo N° 057-2004 PCM, Reglamento de la ley N° 27314 Ley General de Residuos sólidos.

17. Por lo tanto, el área implementada por el administrado no reúne todas las condiciones establecidas en el diseño del almacenamiento central indicadas en el artículo 40° del Reglamento de la Ley General de Residuos Sólidos, aprobado mediante Decreto Supremo N° 057-2004-PCM, por ende es preciso concluir que el administrado, **no corrigió la conducta infractora.**

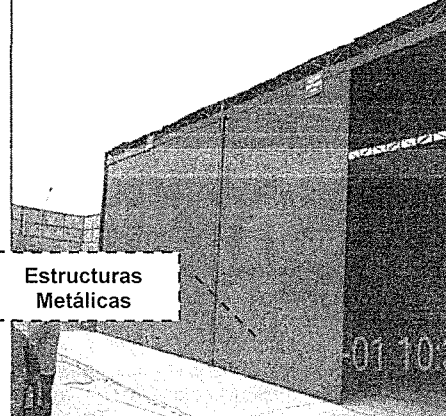
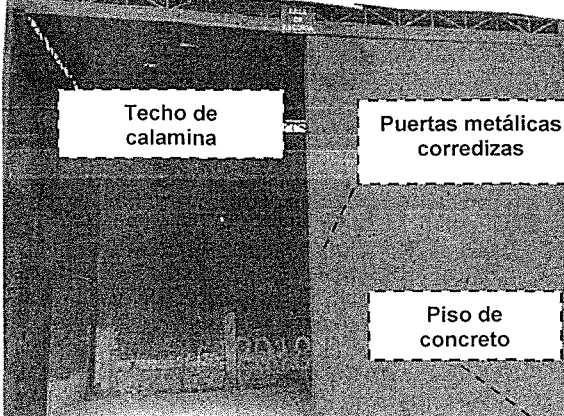
<p>Estructuras Metálicas</p>

<p>Techo de calamina</p> <p>Puertas metálicas corredizas</p> <p>Piso de concreto</p>
<p>Vista N° 03 - Se observa la implementación del patio de escoria y del almacén central de residuos peligrosos.</p>	<p>Vista N° 04 - Se observa la implementación del almacén de escoria.</p>
