EXPEDIENTE N° ADMINISTRADO : 2338-2017-OEFA/DFSAI/PAS
: EMPRESA DE ADMINISTRACIÓN DE INFRAESTRUCTURA ELÉCTRICA S.A. – ADINELSA.¹
UNIDADES AMBIENTALES UBICACIÓN : CENTRAL HIDROELÉCTRICA GORGOR.
: DISTRITO DE GORGOR, PROVINCIA DE CAJATAMBO, DEPARTAMENTO DE LIMA.
SECTOR : ELECTRICIDAD
MATERIAS : RESPONSABILIDAD CON MEDIDA CORRECTIVA

Jesús María, 25 JUL. 2018

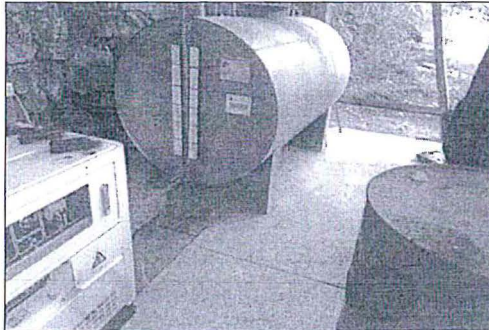
Tanque de combustible del grupo electrógeno:

Antes de los trabajos.

68. El Informe Técnico N° 01, da cuenta de las actividades, especificaciones técnicas y del cronograma de la construcción de una poza de concreto armado anti derrame en la base del tanque de combustible, que consiste en muros vaciados con concreto armado y fierro corrugado, con un acabado de pulido adecuado a fin de evitar la filtración que pudiera ocasionarse al momento de la contingencia (derrame). Lo indicado se sustenta, en las siguientes fotografías:

69. Cabe señalar que el volumen de líquido que puede contener la poza de concreto es de aproximadamente $1,35 \text{ m}^3$ ($2,05 \text{ m} \times 1,18 \text{ m} \times 0,56 \text{ m}$), el cual es mayor al volumen del tanque de combustible que es de 350 galones o $1,325 \text{ m}^3$. Es decir, en caso de derrame, la poza de concreto contendría todo el líquido.

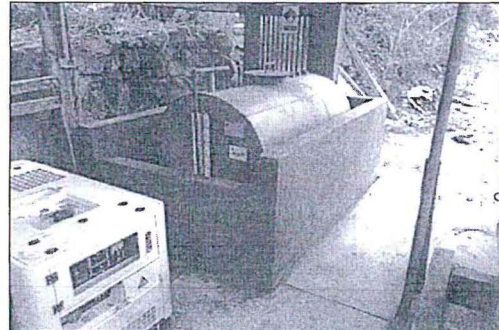
Después de los trabajos.

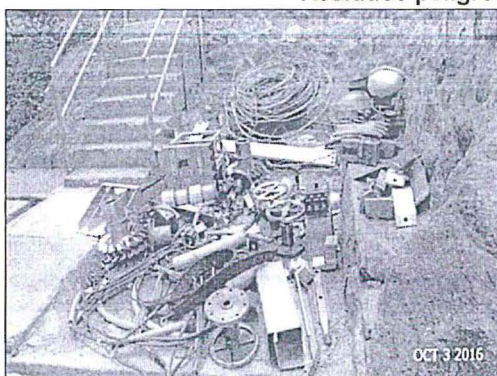
Residuos peligrosos y no peligrosos:

Antes de los trabajos.

- 83. En el Informe Técnico N° 03, el administrado da cuenta de las actividades y del cronograma de los trabajos de gestión de almacenamiento y acondicionamiento de los residuos peligrosos y no peligrosos, para su posterior disposición final; asimismo, se verifica la limpieza del área donde estuvo almacenado los residuos. Lo indicado se sustenta, en las siguientes fotografías:
