**EXPEDIENTE N°** : 979-2018-OEFA/DFAI/PAS  
**ADMINISTRADO** : MAPLE GAS CORPORATION DEL PERÚ S.R.L.<sup>1</sup>  
**UNIDAD FISCALIZABLE** : LOTE 31E  
**UBICACIÓN** : DISTRITO DE CONTAMANA, PROVINCIA DE  
UCAYALI Y DEPARTAMENTO DE LORETO  
**SECTOR** : HIDROCARBUROS LÍQUIDOS  
**MATERIAS** : INSTRUMENTO DE GESTIÓN AMBIENTAL  
EXCESO DE LÍMITES MÁXIMOS PERMISIBLES  
DE EMISIONES GASEOSAS  
ARCHIVO

**VISTOS:** El Informe Final de Instrucción N° 1272-2018-OEFA/DFAI/SFEM del 26 de julio del 2018, el escrito de descargos presentado por el administrado; y,

**III.1 Hecho imputado N° 1: Maple incumplió el compromiso asumido en su instrumento de gestión ambiental; toda vez que no ejecutó la revegetación de los taludes erosionados ubicados en las laderas que rodean el área estanca del tanque de almacenamiento de Diésel N° 201, de la batería de producción correspondiente al Yacimiento Pacaya**

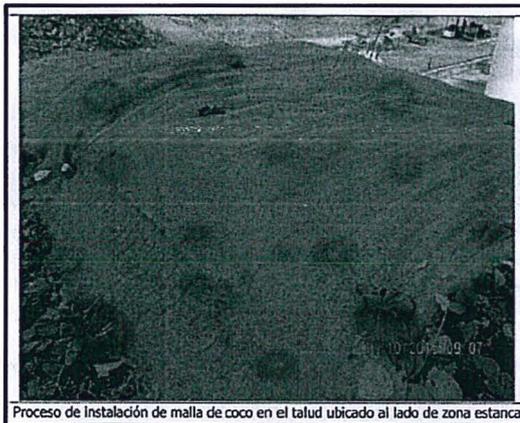
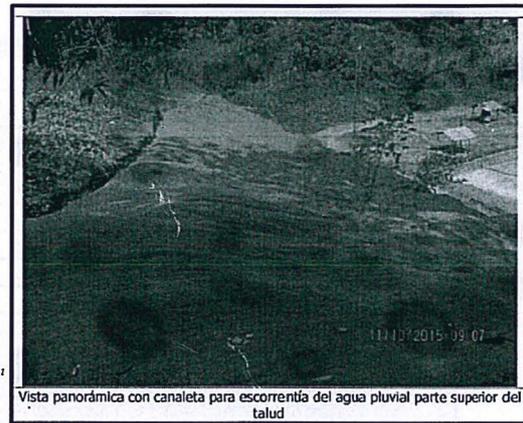
20. Sin perjuicio de lo señalado, cabe precisar que mediante escrito presentado el 23 de diciembre del 2015 Maple remitió las siguientes fotografías a fin de acreditar la implementación de medidas de control de erosión en el área materia de hallazgo, tales como, (i) la colocación de una malla de coco sobre el talud para favorecer el crecimiento de la vegetación y(ii) la implementación de una canaleta para escorrentía sobre el talud para evitar la erosión causada por el agua pluvial, conforme se aprecia en los siguientes registros fotográficos<sup>17</sup>:
