**EXPEDIENTE N°** : 162-2018-OEFA/DFAI/PAS  
**ADMINISTRADO** : SAVIA PERÚ S.A.<sup>1</sup>  
**UNIDAD FISCALIZABLE** : LOTE Z-2B  
**UBICACIÓN** : DISTRITOS DE SECHURA Y COLÁN, PROVINCIAS DE SECHURA Y PAITA, DEPARTAMENTO DE PIURA  
**SECTOR** : HIDROCARBUROS LÍQUIDOS  
**MATERIAS** : REMISIÓN DE INFORMACIÓN SISTEMA DE CONSERVACIÓN, RECOLECCIÓN Y TRATAMIENTO DE FUGAS O DERRAMES RESPONSABILIDAD ADMINISTRATIVA REGISTRO DE ACTOS ADMINISTRATIVOS MEDIDA CORRECTIVA ARCHIVO

III.1. Hecho imputado N° 1: Savia Perú S.A., no cuenta con sistema de contención, recolección y tratamiento de fugas o derrames en las Plataformas Lote Z-2B:

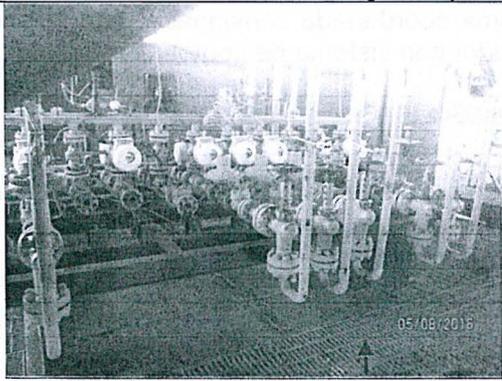
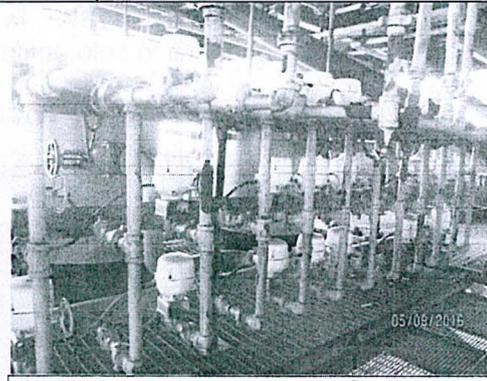
<p>Fotografía N° 03. Coordenadas UTM, WGS 84: N 9382366, E 491783 / Manifold de inyectores ubicado en el primer nivel de la Plataforma San Pedro 1A – SP1-A</p>	<p>Fotografía N° 04. Coordenadas UTM, WGS 84: N 9382374, E 491787 / Separador ubicado en el primer nivel de la Plataforma San Pedro 1A – SP1-A</p>
<p>Se observa el Manifold ubicado sobre una plancha metálica de rejillas, sin sistema de contención, recolección y tratamiento de fugas o derrames.</p>	<p>Se observa el separador ubicado sobre una plancha metálica de rejillas, sin sistema de contención, recolección y tratamiento de fugas o derrames.</p>

En la imagen, se observan elementos mecánicos pasibles de liqueos, fugas o derrames, tales como uniones bridadas, válvulas manuales.

Conducta infractora	Medida correctiva		
	Obligación	Plazo de cumplimiento	Forma para acreditar el cumplimiento
Savia Perú S.A. no cuenta con sistemas de contención, recolección y tratamiento de fugas o derrames en las Plataformas Lote Z-2B:  • Plataforma San Pedro 1A-SP1-A (Manifold de Gas	Savia Perú S.A. deberá acreditar la implementación de sistemas de contención, recolección y tratamiento de fugas o derrames en las siguientes plataformas Lote Z-2B:  • Plataforma San	En un plazo no mayor de setenta y seis (76) días hábiles desde la notificación de la presente Resolución.	Remitir a la Dirección de Fiscalización y Aplicación de Incentivos del Organismo de Evaluación y Fiscalización Ambiental, en un plazo no mayor a cinco (05) días hábiles contados desde el día siguiente de vencido el plazo para cumplir con la medida correctiva, un informe técnico que detalle como mínimo lo siguiente:

44. La medida correctiva tiene como finalidad que el administrado acredite que los manifold de gas ubicados en la plataforma del Lote Z-2B cuentan con un sistema de contención, recolección y tratamiento de posibles fugas y/o derrames, de modo que evite el contacto hidrocarburos y agua con el agua de mar y ocasiones daños en la flora y fauna marina de la zona.

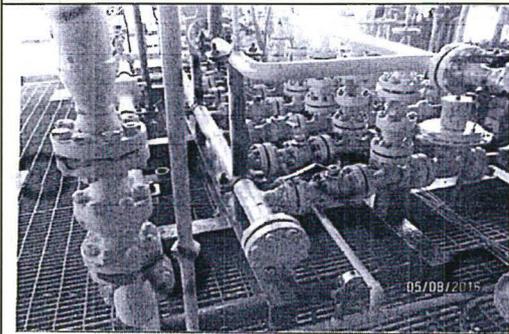
Fotografía N° 05. Coordenadas UTM, WGS 84: N 9382812, E 490031 / Manifold de Gas Lift ubicado en el primer nivel de la Plataforma San Pedro 1 – SP1

Se observa el Manifold ubicado sobre una plancha metálica de rejillas, sin sistema de contención, recolección y tratamiento de fugas o derrames. En la imagen, se observan elementos metálicos pasibles de liqueos, fugas o derrames, tales como uniones bridadas, acoples, y codos.

En la imagen, se observan elementos metálicos pasibles de liqueos, fugas o derrames, tales como uniones bridadas, acoples, codos, válvulas manuales, entre otros.

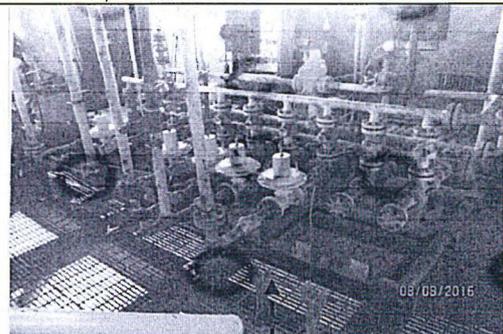
Fotografía N° 06. Coordenadas UTM, WGS 84: N 9452434, E 494535 / Manifold de Gas Lift ubicado en el primer nivel de la Plataforma Rio Chiro 1 – RC1

Se observa el Manifold ubicado sobre una plancha metálica de rejillas, sin sistema de contención, recolección y tratamiento de fugas o derrames. En la imagen, se observan elementos metálicos pasibles de liqueos, fugas o derrames, tales como uniones bridadas, acoples, y codos.

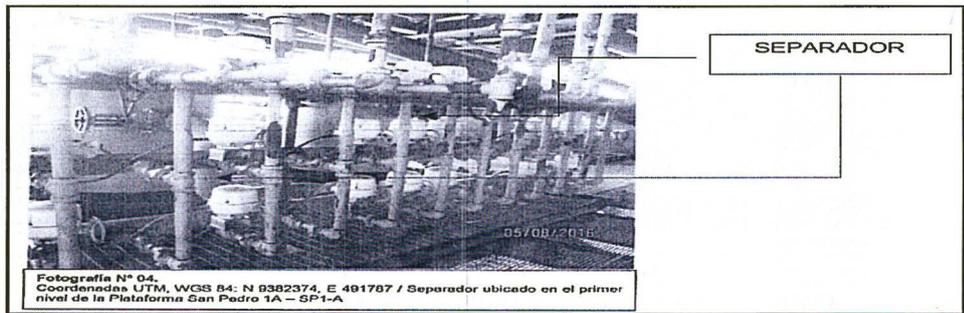
Vista fotográfica N° 4

- (i) Fotografía N° 4: Se observan dos (2) separadores en el punto con coordenadas UTM WGS 84: 9382374N, 491787E, siendo que de tales imágenes no es posible determinar que dichos componentes carezcan de un sistema de contención.
- (ii) Acta de Supervisión: En el ítem 7 se señala que en las coordenadas UTM WGS 84: 9382374N, 491787E, la misma coordenada consignada para la fotografía N° 4, se identificó solo un separador con sistema de contención.

7	491787	9382374	Separador	Se encuentra en el primer nivel, se identificó el separador #3, cuenta con sistema de contención.
---	--------	---------	-----------	---

12. En ese sentido, conforme se advierte de la vista fotográfica y lo consignado en el Acta de Supervisión S/N no se cuenta con los suficientes medios probatorio que permitan establecer que el Separador de la Plataforma San Pedro 1A-SP1-A no cuenta con un sistema de contención, recolección y tratamiento de fugas o derrames.
13. En consecuencia, en atención al Principio de Licitud<sup>12</sup> corresponde archivar el presente extremo de la imputación N° 1 de la Resolución Subdirectoral.
