Resolución Directoral N° 2064 -OEFA/DFAI

Expediente N° 1567-2018-OEFA/DFAI/PAS

EXPEDIENTE : 1567-2018-OEFA/DFAI/PAS
ADMINISTRADO : IMPALA TERMINALS PERÚ S.A.C.
UNIDAD FISCALIZABLE : ALMACÉN DE CONCENTRADOS METÁLICOS Y NO METÁLICOS
UBICACIÓN : PROVINCIA CONSTITUCIONAL DEL CALLAO
SECTOR : MINERÍA
MATERIA : COMPROMISOS AMBIENTALES
ARCHIVO

III.1. Único hecho imputado: Impala Terminals no reparó dos (2) grietas profundas en la losa de concreto ubicadas en el patio de almacenamiento de concentrado de zinc y cobre, conexión entre el Depósito de Concentrados de Minerales N° 1 y Depósito de Concentrados Metálicos y No Metálicos en las siguientes coordenadas UTM Datum WGS84: Zona 1 (268 361E, 8 667 697N) y Zona 2 (268 378E, 8 667 690N), incumpliendo su instrumento ambiental

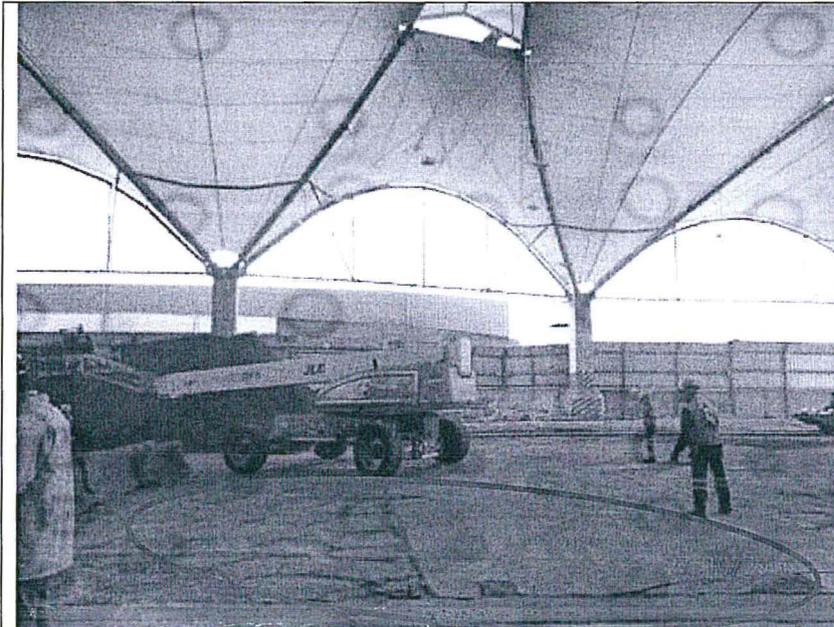
Grieta 1

12. De conformidad con el Informe Preliminar¹⁰, la Dirección de Supervisión verificó, durante la Supervisión Regular 2016, dos (2) grietas en la losa de concreto del patio de almacenamiento de concentrado de zinc y cobre en las coordenadas UTM WGS 84 866797 N, 268361 E (en adelante, **grieta 1**), y 8667690 N y 268378 E (en adelante, **grieta 2**).
13. Lo advertido por la Dirección de Supervisión se sustenta en las fotografías del N° 19 al 24 del Panel Fotográfico del Informe Preliminar¹¹, tal como se muestra a continuación:

Patio de almacenamiento de concentrado de zinc y cobre, conexión entre el Depósito de Concentrados de Minerales N° 1 y D.C. Metálicos y No Metálicos, se observó grietas profundas de la losa de concreto en la zona con coordenadas UTM WGS 84 (268361E, 8667697N).

18. De lo presentado anteriormente se observa que las dos zonas donde se evidenciaron las grietas se encuentran reparadas, toda vez que las losas dañadas fueron reemplazadas con nuevas losas, con lo cual el administrado ha subsanado la presente imputación antes del inicio del presente PAS.
19. Al respecto, corresponde señalar que el literal f) del numeral 1 del artículo 255° del TUO de la LPAG¹⁴ sostiene que para la configuración de la eximente de

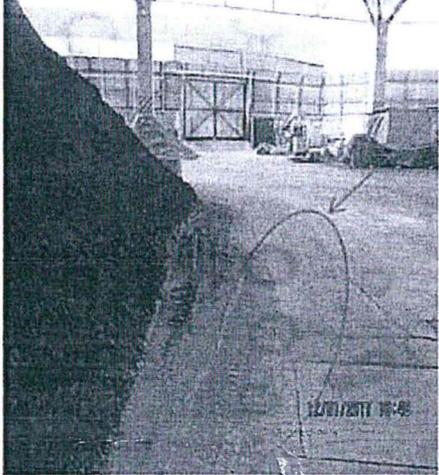
Foto N° 10
Zona 1: Coordenadas UTM WGS 84: Este: 268 361 Norte: 8 667 697

<p>ANTES Fotos 19 y 20 del Panel Fotográfico del Informe Preliminar.</p>	<p>DESPUES</p>

16. Al respecto, tal como menciona el administrado, mediante Carta IP-GG-013/17 con registro N° 003730 de fecha 13 de enero de 2017 (en adelante, escrito de subsanación de hallazgos) presentó fotografías de las dos (2) áreas que presentaban grietas durante la Supervisión Regular 2016, tal como se presenta a continuación¹³:

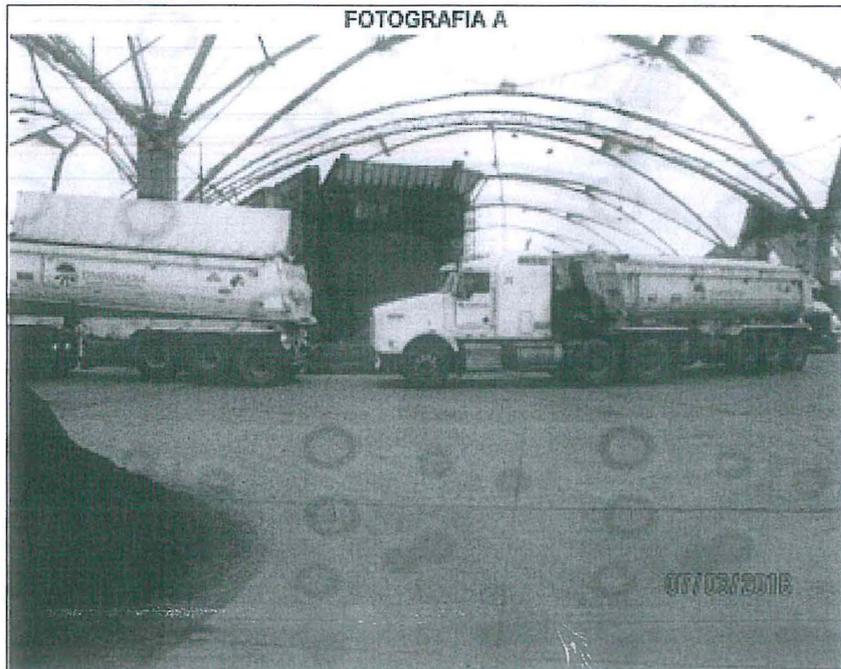
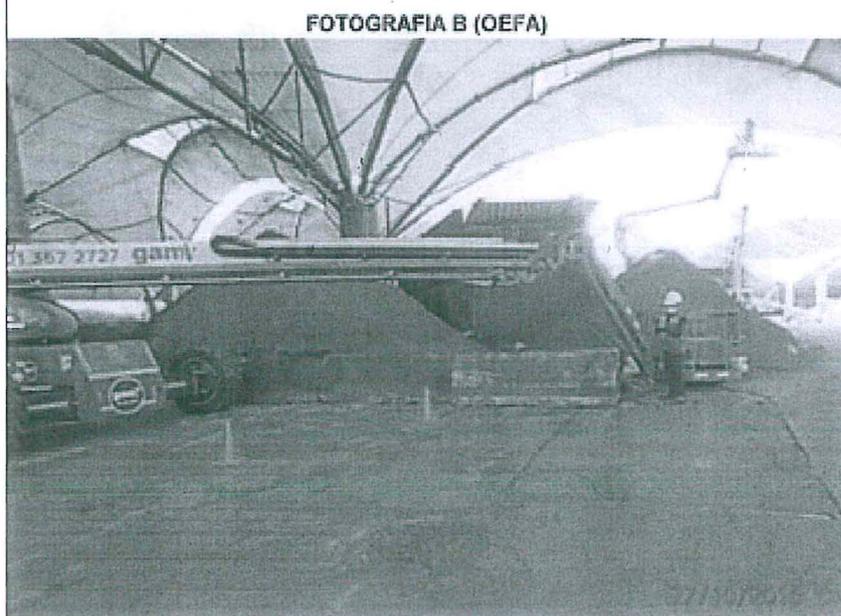
Grieta 1

17. Asimismo, en el escrito de descargos el administrado presentó nuevas fotografías de las áreas de las dos (2) grietas detectadas durante la Supervisión Regular 2016, las mismas que se encuentran fechadas (3 de marzo de 2018), tal como se muestra a continuación:
