Resolución Directoral N° 2069-2018-OEFA/DFAI

Expediente N° 1133-2018-OEFA/DFAI/PAS

EXPEDIENTE N° : 1133-2018-OEFA/DFAI/PAS
ADMINISTRADO : COMPAÑÍA MINERA KOLPA S.A.
UNIDAD FISCALIZABLE : HUACHOCOLPA UNO
UBICACIÓN : DISTRITO DE HUACHOCOLPA, PROVINCIA Y
DEPARTAMENTO DE HUANCAMELICA
SECTOR : MINERÍA
MATERIA : ARCHIVO

III.1. **Único hecho imputado:** Kolpa implementó un Patio de Manejo de Relaves en las coordenadas UTM WGS84 8555890N y 501098E, con un muro perimetral menor a 1.9 m de altura, contraviniendo lo dispuesto en su instrumento de gestión ambiental

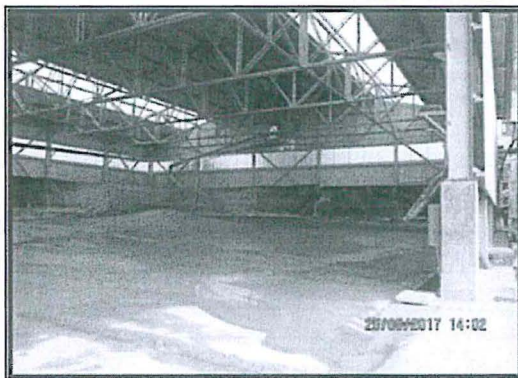
FOTOGRAFÍA N° 69. Patio de Relaves. Construido con estructuras metálicas, muro y piso de concreto. En dicha área se almacenaba el relave grueso para luego ser transportado mediante camiones a mina subterránea y ser utilizados como relleno en interior mina. El relave fino era llevado a la estación de bombeo 2 para ser luego ser conducidos al depósito de relaves C.

- 20. Dicha situación también fue corroborada por el OEFA durante la supervisión regular efectuada del 23 al 26 de mayo del 2017 a la unidad fiscalizable Huachocolpa Uno, donde se observó que el patio de relaves se encuentra completamente construido y cuenta con un muro perimetral de concreto, conforme se aprecia en el material fotográfico recogido durante la referida supervisión:

Por tanto, si bien es cierto que no se estableció un plazo para la implementación del Patio de Manejo de Relaves, se advierte que posteriormente el administrado implementó en el Patio de Manejo de Relaves, el muro perimetral de 1,9 metros de altura.
