Resolución Directoral N° 2317-2018-OEFA/DFAI

Expediente N° 0207-2017-OEFA/DFSAI/PAS

**EXPEDIENTE N°** : 207-2017-OEFA/DFSAI/PAS  
**ADMINISTRADO** : CORPORACION MINERA CASTROVIRREYNA S.A. EN LIQUIDACIÓN<sup>1</sup>.  
**UNIDAD FISCALIZABLE** : CAUDALOSA GRANDE Y RELIQUIAS N° 1  
**UBICACIÓN** : DISTRITOS DE CASTROVIRREYNA Y SANTA ANA, PROVINCIA DE CASTROVIRREYNA, DEPARTAMENTO DE HUANCVELICA  
**SECTOR** : MINERÍA

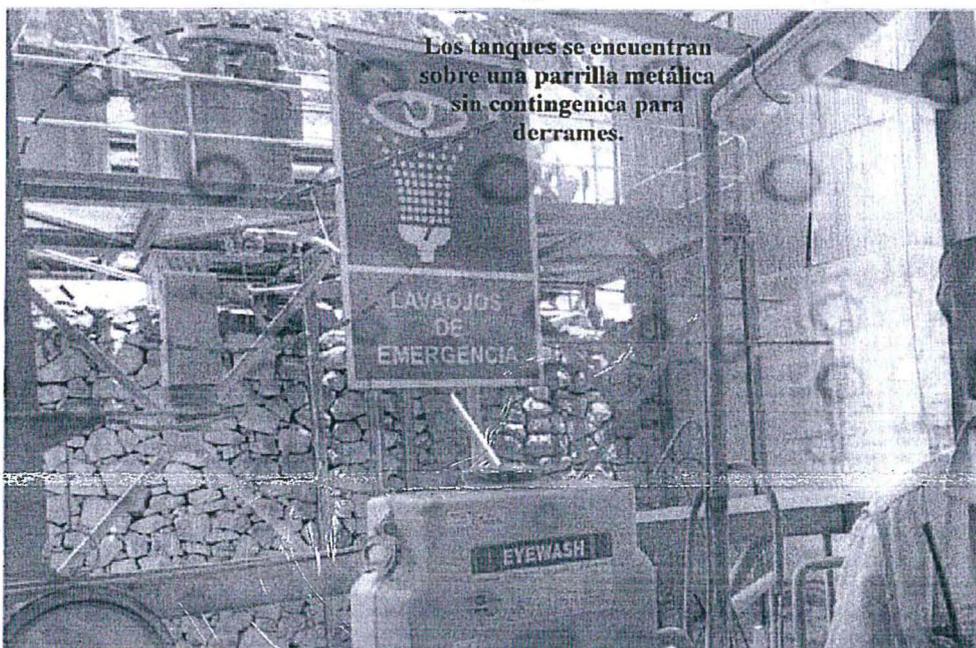
reactivos de la Planta Concentradora Caudalosa Grande no cuentan con un sistema de contingencia para derrames<sup>13</sup>. Lo verificado por la Dirección de Supervisión se sustenta en las fotografías N° 132 al 134 del Informe Preliminar<sup>14</sup>.

FOTO N° 133: Hallazgo N° 1, Supervisión Regular Noviembre 2015. Otra vista de los tanques de preparación de reactivos, éstos no cuentan con un sistema de contingencia para derrames, se observa que se encuentran sobre una parrilla metálica.

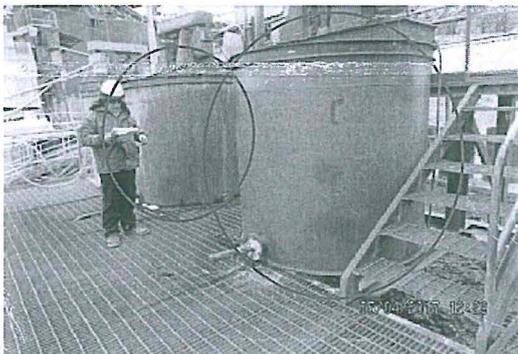
Fotografía N° 134: Hallazgo N° 1.- En la Planta Concentradora Caudalosa Grande se observó que los tanques de preparación de reactivos no cuentan con un sistema de contingencia para derrames, situado en las coordenadas UTM WGS84 N 8 541 131, E 478 381. Constatación.- El administrado no ha instalado un sistema de contingencia para derrames en los tanques de preparación de reactivos.

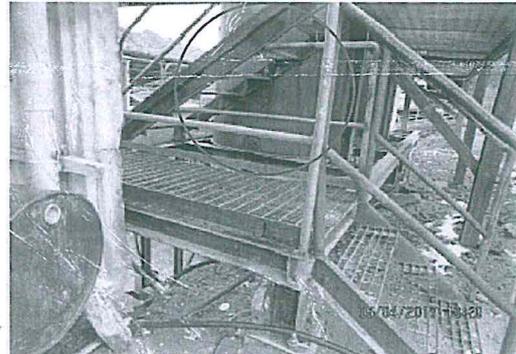
Fotografía N° 135: Hallazgo N° 1.- En la Planta Concentradora Caudalosa Grande se observó que los tanques de preparación de reactivos no cuentan con un sistema de contingencia para derrames, situado en las coordenadas UTM WGS84 N 8 541 131, E 478 381. Constatación.- El administrado no ha instalado un sistema de contingencia para derrames en los tanques de preparación de reactivos.

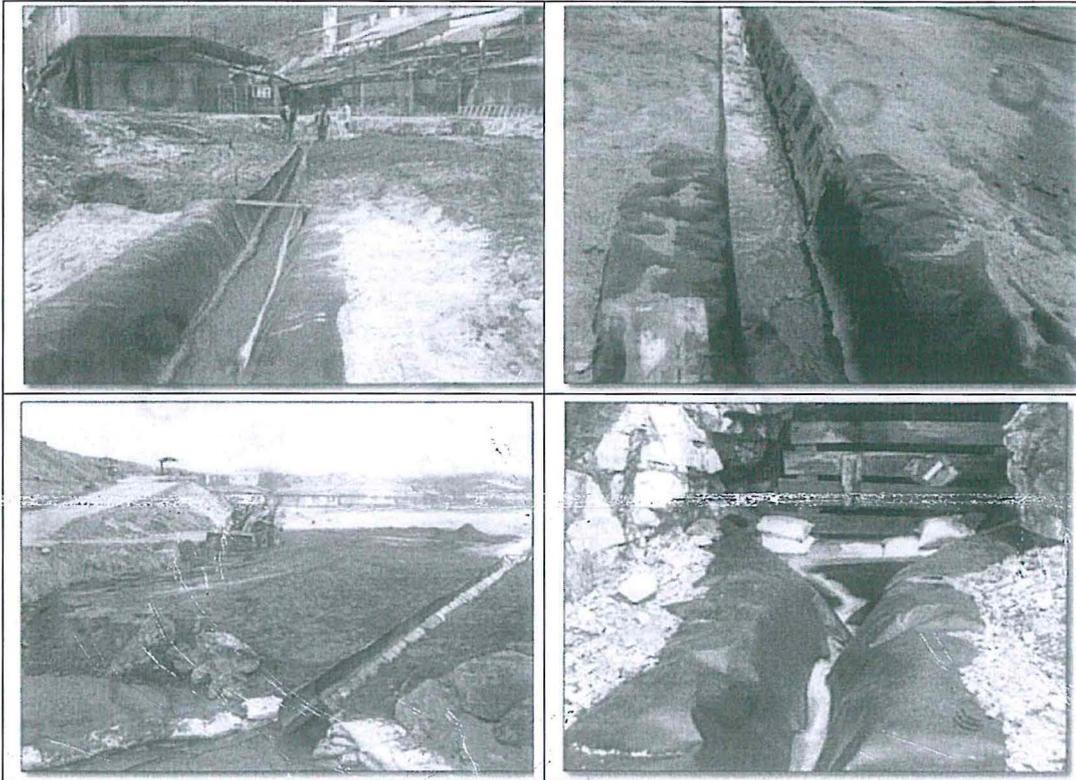
**Fotografías presentadas mediante el escrito del 8 de julio del 2016**

realizado la impermeabilización de los canales y el recubrimiento con material de préstamo de la poza de sedimentación verificadas en la Supervisión Especial 2015, como se aprecia en las fotografías presentadas:

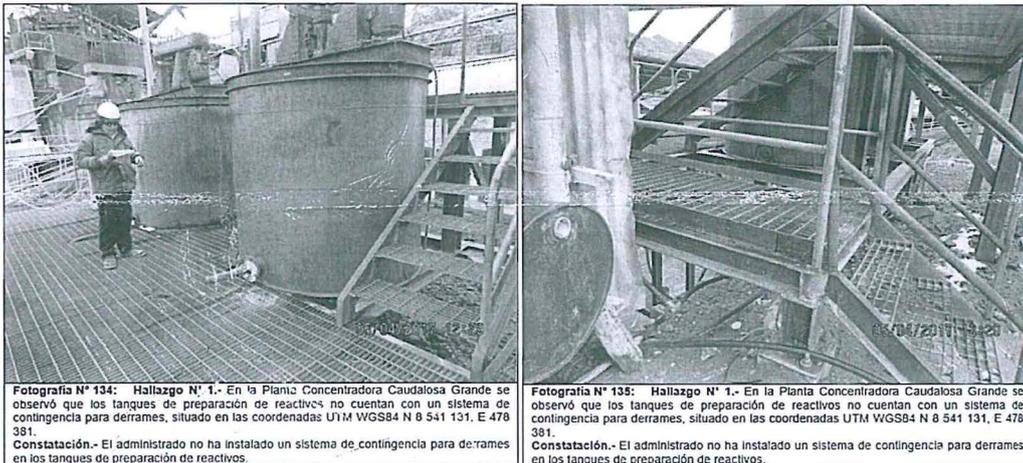
**Fotografías – Supervisión regular 2017**

- 69. De acuerdo a ello, el administrado no ha cumplido con instalar un sistema de contención secundaria en los tanques de preparación de reactivos de la planta concentradora Caudalosa Grande, por lo que los posibles efectos nocivos no han cesado.

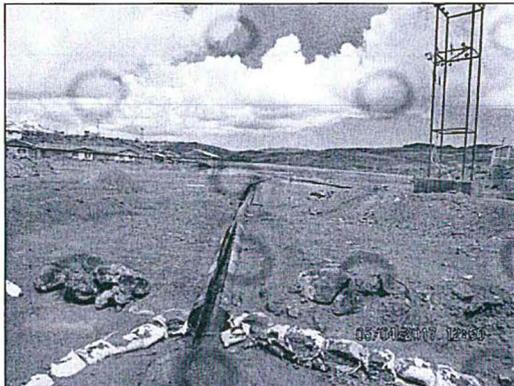
Fotografía N° 138: Hallazgo N° 2.- En la parte baja de la Planta Concentradora Caudalosa Grande se observó que el agua residual de dicha planta se conduce por un canal construido sobre suelo en una longitud de 50 metros aproximadamente, que luego pasa por un canal de mampostería e ingresa hacia una poza donde se bombea hacia el depósito de relaves N° 2, situado en las coordenadas UTM WGS84 N 8 541 094, E 478 337.  
Constatación.- Se observó que el tramo de 50 m del canal que conduce agua residual de la planta concentradora, ha sido impermeabilizado en un primer sector de aproximadamente 25 m con cilindros metálicos cortados longitudinalmente, y con geomembrana en el sector final.

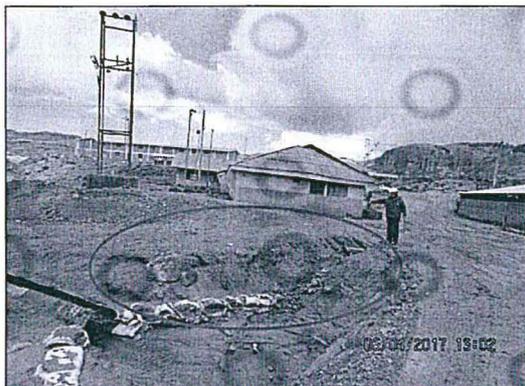
Fotografía N° 140: Hallazgo N° 3.- Aledaño al canal del agua residual procedente de la Planta Concentradora, se observó una poza de sedimentación, construida sobre suelo sin impermeabilizar, situada en las coordenadas UTM WGS84 N 8 541 094, E 478 337. El parámetro potencial de hidrógeno (pH) del agua colectada en el interior de dicha poza presenta un valor de 4,62.  
Constatación.- Se observó que la referida poza y no existía físicamente, notándose que el área había sido rellenada con material del lugar y perfilada finalmente.

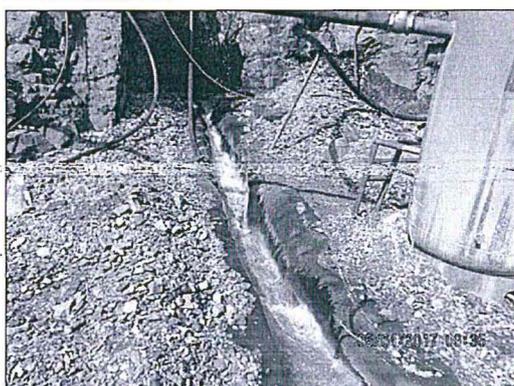
Fotografía N° 142: Hallazgo N° 4.- En la Bocamina Nivel 480 (labores antiguas), se observó que el agua que sale del interior se conduce mediante un canal sobre suelo en una longitud de 20 metros aproximadamente hacia un desarenador de concreto armado, situado en las coordenadas UTM WGS84 N 8 539 504, E 473 892.  
Constatación.- Se observó que el canal de 20 m de longitud que estuvo construido en suelo, se encontraba impermeabilizado con geomembrana desde la bocamina hasta el desarenador de concreto armado.

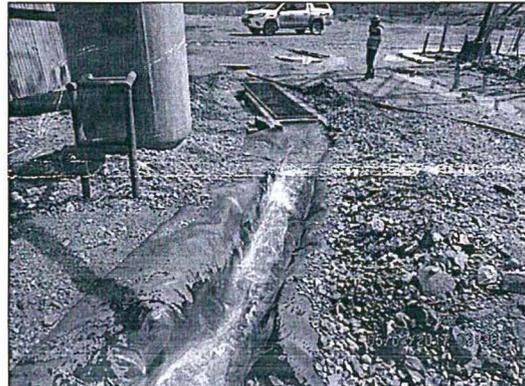
Fotografía N° 143: Hallazgo N° 4.- En la Bocamina Nivel 480 (labores antiguas), se observó que el agua que sale del interior se conduce mediante un canal sobre suelo en una longitud de 20 metros aproximadamente hacia un desarenador de concreto armado, situado en las coordenadas UTM WGS84 N 8 539 504, E 473 892.  
Constatación.- Se observó que el canal de 20 m de longitud que estuvo construido en suelo, se encontraba impermeabilizado con geomembrana desde la bocamina hasta el desarenador de concreto armado.
