EXPEDIENTE N° : 0813-2018-OEFA/DFAI/PAS
ADMINISTRADO : INTIGOLD MINING S.A.¹
UNIDAD FISCALIZABLE : CALPA
UBICACIÓN : DISTRITO DE ATICO, PROVINCIA DE CARAVELÍ,
DEPARTAMENTO DE AREQUIPA
SECTOR : MINERÍA
MATERIA : COMPROMISOS AMBIENTALES
RESPONSABILIDAD ADMINISTRATIVA
REGISTRO DE ACTOS ADMINISTRATIVOS

Lima, 28 SET. 2018

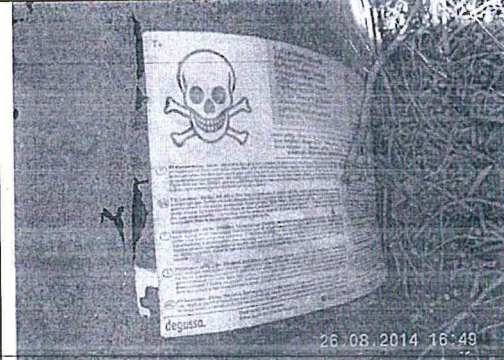
FOTO N° 51 Hallazgo N°1, Vista de acercamiento de envase metálico de reactivo tóxico, al frente de la relavera de cianuración N°1 y N°2. Coordenadas (Datum GWS84) N8252947, E657281.

- 32. En el ITA³², la DSEM concluyó que el administrado no habría realizado un adecuado manejo de los residuos peligrosos en la unidad minera Calpa.

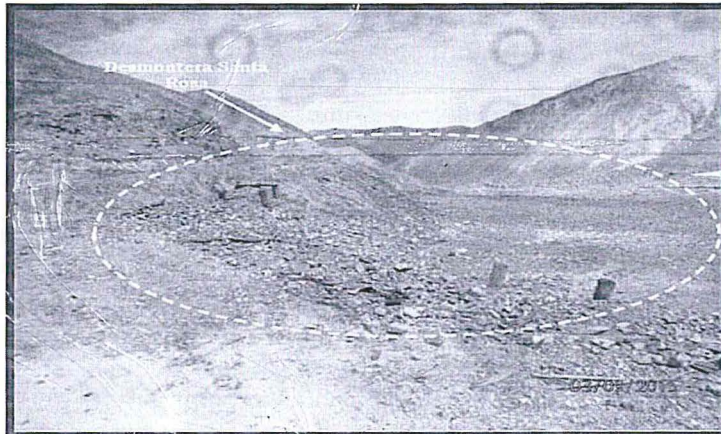
Fotografía N° 28: Vista fotográfica donde se observa la Desmontera Santa Rosa se encuentra sin actividad.

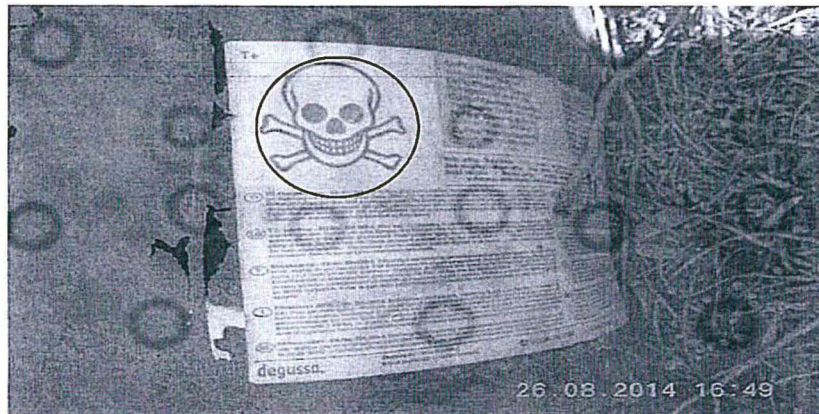
FOTO N° 51 Hallazgo N°1, Vista de acercamiento de envase metálico de reactivo tóxico, al frente de la relavera de cianuración N°1 y N°2. Coordenadas (Datum GWS84) N8252947, E657281.

- 50. De lo expuesto, se advierte que los residuos peligrosos (baldes con restos de aceite almacenados sobre la desmontera Santa Rosa, así como, envases vacíos metálicos de reactivos frente a la relavera de cianuración N° 1 y 2) verificados durante la Supervisión 2014 se encuentran expresamente identificados, quedando desvirtuado lo alegado por el administrado en ese extremo.

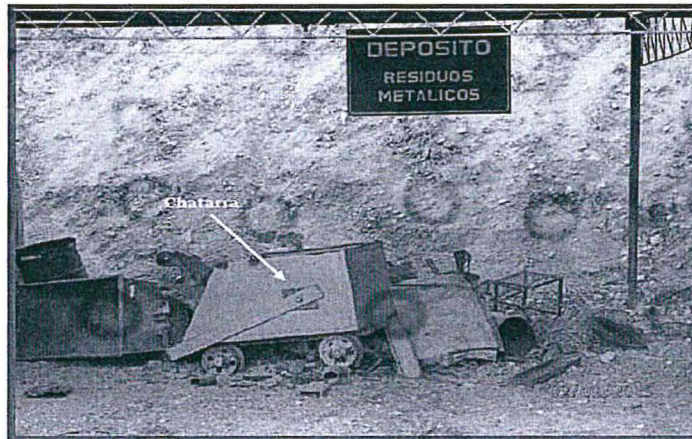
Fotografía N° 6: Vista fotográfica donde se observa que los residuos del depósito temporal de residuos se encuentran clasificados según su tipo.

99. De ello, considerando que el administrado procedió a retirar los residuos metálicos (chatarra) que se encontraban almacenados sobre el suelo cerca al relleno sanitario, y en la zona industrial establecida en su instrumento de gestión ambiental; se advierte que Intigold subsanó la conducta infractora con anterioridad al inicio del presente procedimiento sancionador, esto es, con anterioridad al 7 de mayo del 2018 (fecha en que se le notificó el inicio del procedimiento sancionador).

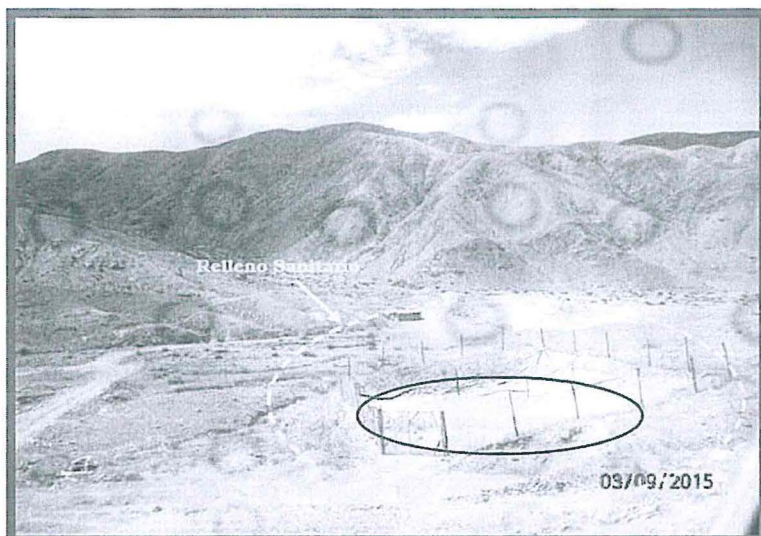
Fotografía N° 40: Vista fotográfica donde se observa el relleno sanitario el cual cuenta con cerco perimétrico, chimeneas y se encuentra revestida con geomembrana, sin actividad.
