Resolución Directoral N° 2360-2018-OEFA/DFAI

Expediente N° 858-2018-OEFA/DFAI/PAS

EXPEDIENTE N° : 858-2018-OEFA/DFAI/PAS
ADMINISTRADO : GRAÑA Y MONTERO PETROLERA S.A.¹
UNIDAD FISCALIZABLE : LOTE V
UBICACIÓN : DISTRITO DE LOS ORGANOS, PROVINCIA DE
TALARA, DEPARTAMENTO DE PIURA
SECTOR : HIDROCARBUROS LÍQUIDOS
MATERIAS : DESCONTAMINACIÓN
ARCHIVO

III.1. Único hecho imputado: Graña y Montero Petrolera S.A. no realizó la descontaminación del área impactada identificada cerca al Pozo 5979 (coordenadas UTM: 9538429 N, 488549 E), toda vez que se advirtió presencia de hidrocarburos en el punto de muestreo de suelo 87, 6 ESP-1

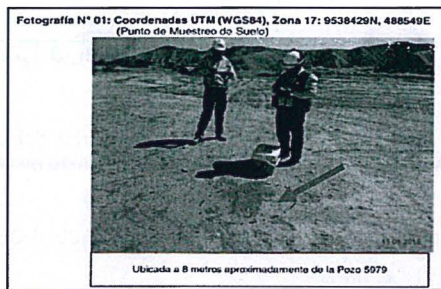
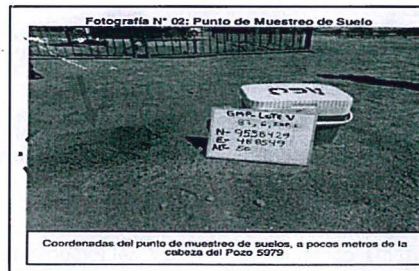
Fotografías N° 1 y 2 del Informe Supervisión

- 10. De conformidad con el Informe de Supervisión¹² y el Informe Técnico Acusatorio¹³, la Dirección de Supervisión advirtió que GMP no realizó la descontaminación del área impactada identificada cerca al Pozo 5979 (coordenadas UTM: 9538429 N, 488549 E), toda vez que durante la Supervisión Regular 2015 detectó organolépticamente suelo impregnado con hidrocarburos en un área de aproximadamente de 2 m², ubicada aproximadamente a ocho (8) metros del Pozo 5979 del Lote V (punto de muestreo de suelo 87, 6 ESP-1).

- 11. El hecho detectado se sustenta en los registros fotográficos N° 1 y 2¹⁴ del Informe de Supervisión y en el resultado del muestreo de suelo realizado por la Dirección durante la Supervisión Regular 2015 en el punto 87, 6 ESP-1, en el que se advierte que en dicho punto se superan los Estándares de Calidad Ambiental para suelo de uso Industrial, aprobados por el Decreto Supremo N° 002-2013-MINAM (en lo sucesivo, **ECA para Suelo**¹⁵), conforme se observa a continuación:

18. Sin perjuicio a ello, cabe indicar que, con posterioridad a la Supervisión Regular 2015, el administrado acreditó que el impactada materia de análisis se encuentra libre de contaminantes de hidrocarburos, en tanto que mediante escrito del 13 de enero del 2016²¹ presentó ocho (8) fotografías respecto de la limpieza de área afecta y el manifiesto de disposición de los residuos sólidos generados (tierra contaminada)²² y en su escrito de descargos presentó los resultados de muestreo de suelo tomados el 1 de junio del 2018 al área afectada²³, en la que no se advierte excesos de ECA para Suelo.

Parámetro	ECA Suelo industrial ⁽¹⁾	Punto de muestreo	Coordenada UTM WGS 84 E0488549 N9538429
		Fecha de muestreo:	
Fración de Hidrocarburos F ₂ (C ₁₀ -C ₂₈)	5000 (mg/Kg MS)	Concentración (mg/Kg MS)	53.22
