Organismo de Evaluación y Fiscalización Ambiental

Resolución Directoral N.º *HR*-2018-OEFA/DFAI

EXPEDIENTE N.º : 0682-2018-OEFA/DFAI/PAS
 ADMINISTRADO : INCA MINERALES S.A.C. ¹
 UNIDAD MINERA : CHANAPE
 UBICACIÓN : DISTRITO DE SAN DAMIÁN, PROVINCIA DE HUAROCHIRÍ, DEPARTAMENTO DE LIMA
 SECTOR : MINERÍA
 MATERIAS : RESPONSABILIDAD ADMINISTRATIVA SIN MEDIDA CORRECTIVA

III.1. **Hecho imputado N.º 1: El administrado no implementó cunetas en la vía de acceso que pasa adyacente a la plataforma 33, incumpliendo lo establecido en su instrumento de gestión ambiental**

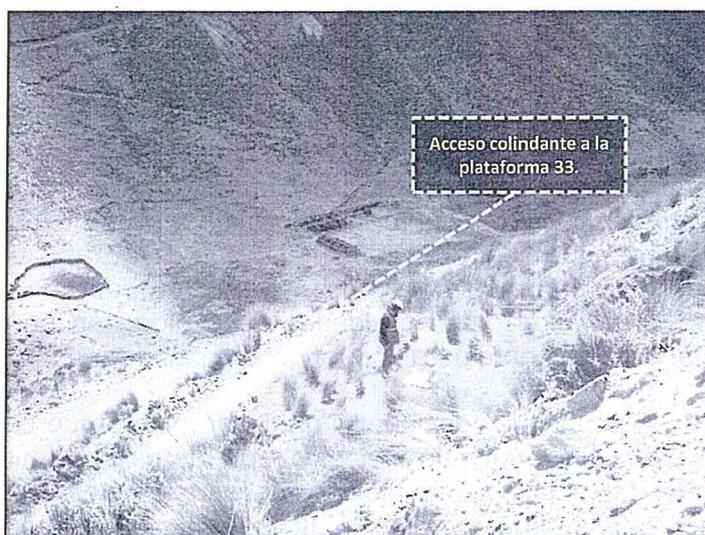
Fotografía N° 8. Vista de la vía de acceso colindante a la plataforma 33. Ubicada en las coordenadas UTM WGS84 Zona 18 E: 361 901 N: 8 682 227.

14. De conformidad con lo consignado en el Informe de Supervisión, durante la Supervisión Regular 2016, la DSAEM verificó que el acceso que pasa adyacente a la plataforma 33 ubicada en las coordenadas WGS 84 -Zona 18: 361 957 E-8 681 920 N, no contaba con cunetas de drenaje¹³. Lo verificado por se sustenta en las fotografías N° 8 al 10 del Anexo 5 del Informe Preliminar¹⁴.

15. Sobre el particular, se concluyó que, el acceso que pasa adyacente a la plataforma 33 ubicada en las coordenadas WGS 84 -Zona 18: 361 957 E- 8 681 920 N, no contaba con cunetas de drenaje.

- 24. Cabe señalar que, de acuerdo a la información obrante en el expediente durante la Supervisión Regular 2016, se observó el acceso habilitado, pero sin las cunetas de drenaje. Además, mediante las fotografías de la supervisión N° 8, 9 y 10 se observa que el área de rodaje se encontraba compactada presentando vegetación natural a los lados, zonas rocosas y un pequeño talud continuo por lo que, no se habría realizado actividades de cierre en las cunetas toda vez que no se han observado evidencias respecto a que estas estuvieron habilitadas, tal como se aprecia a continuación:

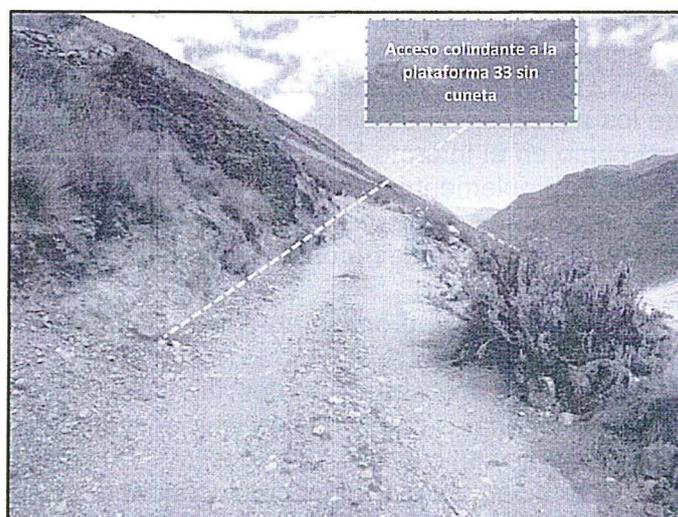
Fotografía N° 9. Vista de la vía de acceso colindante a la plataforma 33, en donde se observó un talud de corte. Ubicada en las coordenadas UTM WGS84 Zona 18 E: 361 901 N: 8 682 227.

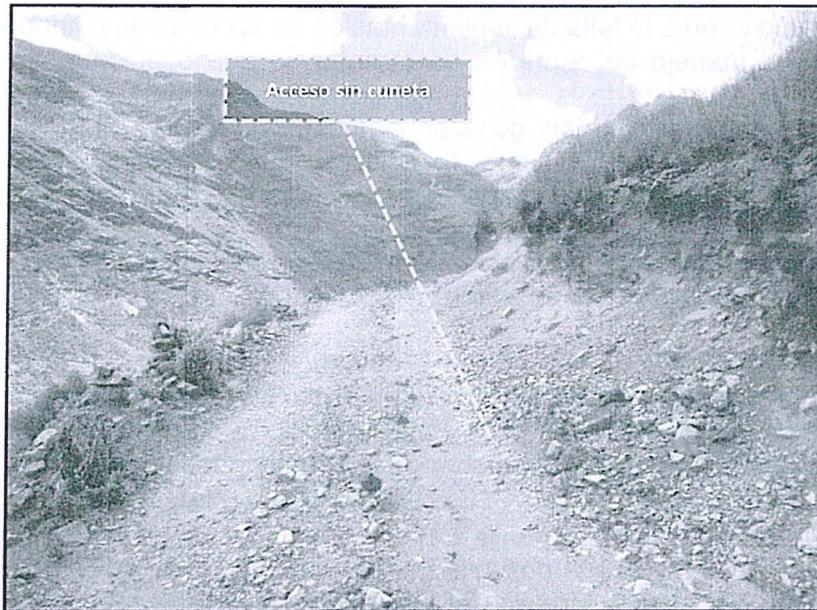
Fotografía N° 10. Vista de la vía de acceso colindante a la plataforma 33, en donde además se observó que el área de rodaje presentaba cascajos, asimismo a su margen izquierdo y derecho se verificó presencia de ichu y roquedales.
