Resolución Directoral N° 2572-2018-OEFA/DFAI

Expediente N° 1757-2018-OEFA/DFAI/PAS

EXPEDIENTE N° : 1757-2018-OEFA/DFAI/PAS
ADMINISTRADO : CONCREMAX S.A.¹
UNIDAD FISCALIZABLE : PLANTA VILLA
UBICACIÓN : DISTRITO VILLA EL SALVADOR, PROVINCIA Y
DEPARTAMENTO DE LIMA
SECTOR : INDUSTRIA
RUBRO : FABRICACION DE ARTICULOS DE
HORMIGÓN, CEMENTO Y YESO (CONCRETO
PREMEZCLADO)
MATERIA : ARCHIVO

IV.1 Único hecho imputado: El administrado no realizó el mantenimiento de los tanques y accesorios a fin de mantenerlos en buen estado de operación y el cambio de los elementos deteriorados que pueden ser causa de fugas en las instalaciones con una frecuencia trimestral durante el año 2017, conforme a lo establecido en el PAMA de su Planta Villa.

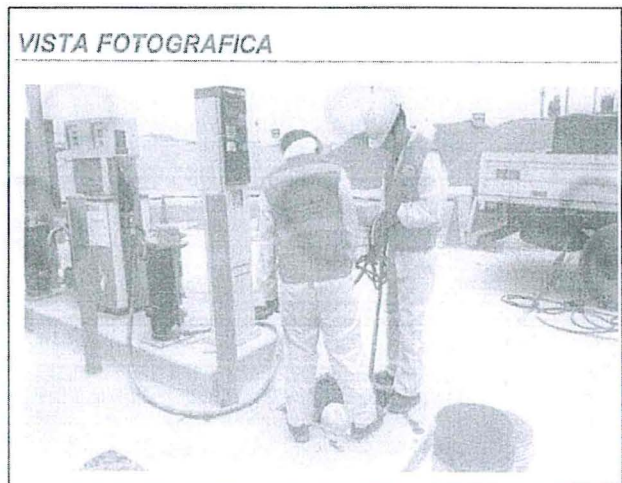
17. Así también, de la lectura del Informe N° 00913-2018/LCSG¹³ se advierte que durante el mantenimiento efectuado el 9 de noviembre del 2017, se desarrolló la limpieza, lavado y secado del tanque, la extracción de las borras, así como el cambio de la empaquetadura del *manhole* para asegurar la hermeticidad del tanque. Adicionalmente, durante el mantenimiento del 14 de noviembre del 2017, se realizó la verificación y limpieza de los medidores de flujo y su posterior calibración, además de la verificación de las bombas de succión, limpieza de los filtros internos y reemplazo de los filtros externos.

18. Lo señalado se corrobora con las siguientes fotografías:

- 19. En este sentido, ha quedado acreditado que el administrado realizó el mantenimiento del tanque y accesorios, conforme a lo señalado en su PAMA.
- 20. Sobre el particular, el Texto Único Ordenado de la Ley N° 27444, Ley del Procedimiento Administrativo General, aprobado por Decreto Supremo N° 006-2017-JUS (en adelante, **TUO de la LPAG**)¹⁴ y el Reglamento de Supervisión del OEFA, aprobado por la Resolución de Consejo Directivo N° 005-2017-OEFA/CD, modificado por la Resolución de Consejo Directivo N° 018-2017-OEFA/CD (en adelante, **Reglamento de Supervisión del OEFA**)¹⁵, establecen la figura de la subsanación voluntaria antes del inicio del PAS, como un eximente de responsabilidad administrativa.
