**EXPEDIENTE N°** : 1183-2018-OEFA/DFAI/PAS  
**ADMINISTRADO** : SOCIEDAD MINERA DE RESPONSABILIDAD  
LIMITADA ROSARIO DE BELEN  
**UNIDAD FISCALIZABLE** : PATIBAL  
**UBICACIÓN** : DISTRITO DE ANGASMARCA, PROVINCIA DE  
SANTIAGO DE CHUCO, DEPARTAMENTO DE LA  
LIBERTAD  
**SECTOR** : MINERÍA  
**MATERIA** : COMPROMISOS AMBIENTALES  
RESPONSABILIDAD ADMINISTRATIVA

III.1. **Hecho imputado N° 1: El titular minero implementó: i) las pozas de lixiviación N° 01, 02 y 03; ii) el Pad de lixiviación denominado Capilla; iii) el depósito de desmonte Capilla; iv) y el desarenador Pad Capilla, incumpliendo lo establecido en su instrumento de gestión ambiental**

**III.2. Hecho imputado N° 2:** El titular minero no adoptó las medidas de manejo ambiental necesarias a fin de evitar la obstrucción y desgaste de las estructuras hidráulicas de los depósitos de desmonte Gentiles, Dos Quebradas y Coluvial Norte, así como el depósito de suelo orgánico, del

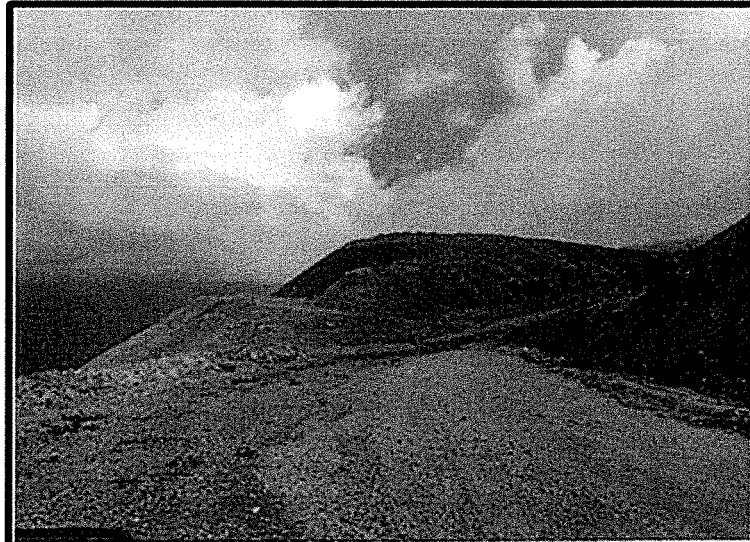
FOTOGRAFÍA N° 03.- Depósito de desmonte Gentiles: se observa el material de desmonte asentado, con erosiones.

27. En ese sentido, como las estructuras hidráulicas (cunetas) de los componentes mencionados anteriormente no presentaban un mantenimiento adecuado que permita su óptimo funcionamiento, el titular minero no habría cumplido con las medidas de manejo ambiental para el drenaje de agua y control de sedimentos señaladas en el EIA Patibal.

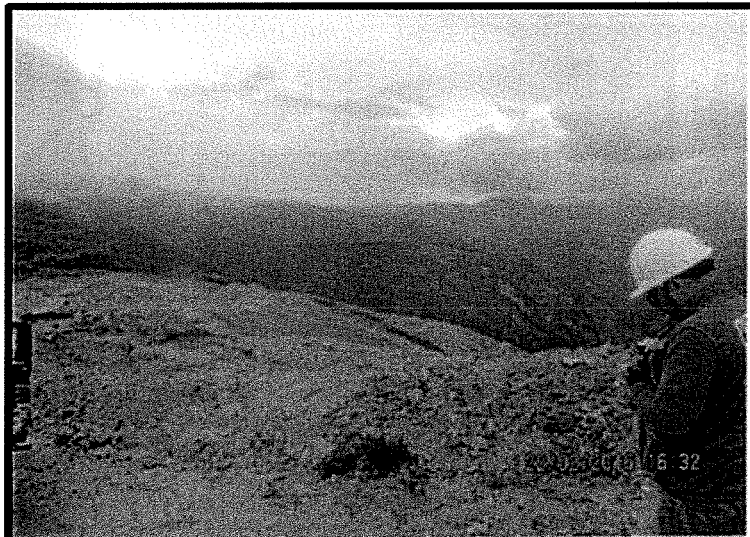
FOTOGRAFÍA N° 04.- Depósito de desmonte Coluvial Norte: no se observa disposición de material reciente, la carga se observa asentada, con visible signos de erosión.

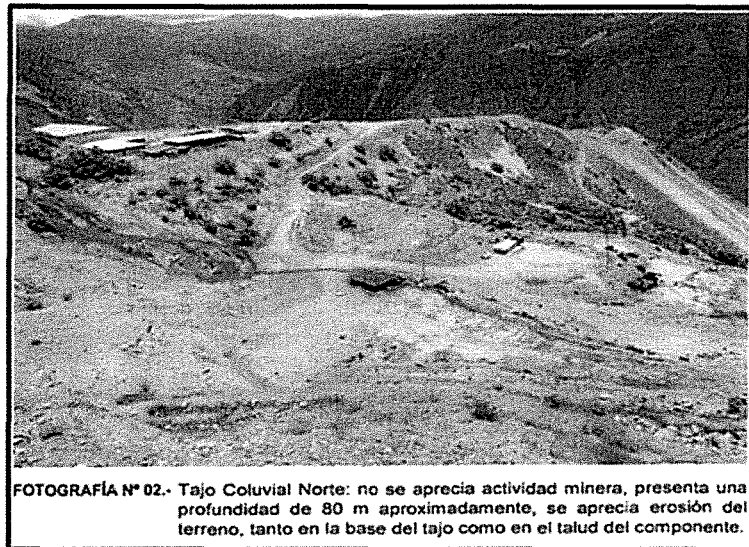
Fuente: Anexo de Informe de Supervisión

52. Siendo así, se debe indicar que la falta de mantenimiento a las infraestructuras hidráulicas que son empleados para conducir el agua de escorrentía hacia un cuerpo receptor, evitan que tenga contacto con los componentes mineros; en el caso de estar obstruidos, el agua de escorrentía desbordaría y podría tener contacto con los mismos generando un impacto al suelo, infiltración a la napa freática o las fuentes de agua donde se descargue, como el Río Angasmarca, perjudicando a la flora de las áreas circundantes que depende del suelo como el medio donde se desarrolla y de donde obtiene su fuente de nutrientes, por lo que este incumplimiento ocasionaría un efecto nocivo a la flora y fauna.
