Resolución Directoral N° 2866-2018-OEFA/DFAI

Expediente N° 1309-2018-OEFA/DFAI/PAS

**EXPEDIENTE N°** : 1309-2018-OEFA/DFAI/PAS  
**ADMINISTRADO** : COMPAÑÍA MINERA VICHAYCOCHA S.A.C.  
**UNIDAD FISCALIZABLE** : PROYECTO DE EXPLORACIÓN PISHGO  
**UBICACIÓN** : DISTRITO DE TICLAYACAN, PROVINCIA Y DEPARTAMENTO DE PASCO  
**SECTOR** : MINERÍA  
**MATERIAS** : COMPROMISOS AMBIENTALES  
 LIMITES MÁXIMOS PERMISIBLES  
 RESPONSABILIDAD ADMINISTRATIVA  
 MEDIDA CORRECTIVA  
 ARCHIVO

**III.1. Hecho imputado N° 1: El administrado no realizó la restitución de la vegetación a condiciones similares a las originales en el área donde se ejecutó la bocamina Nivel 4180, incumpliendo lo establecido en su instrumento de gestión ambiental**

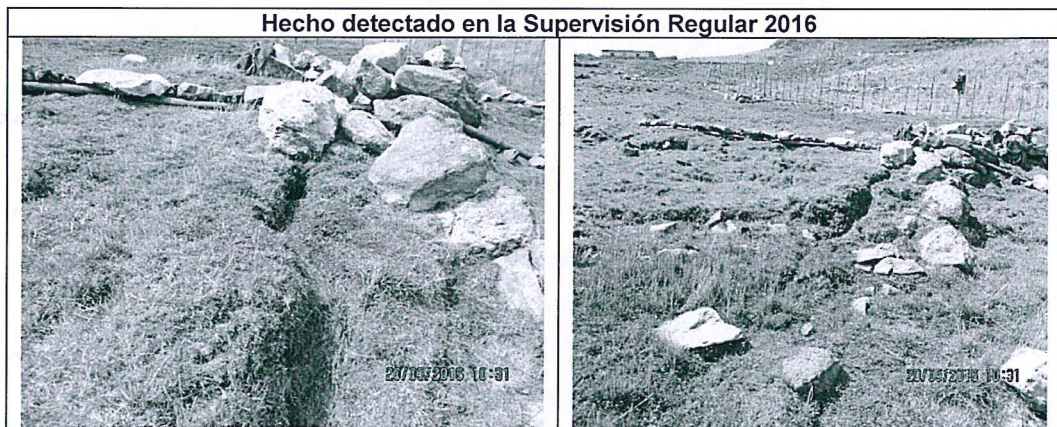
Fuente: Informe de Supervisión

37. De conformidad al Anexo del Informe de Supervisión, durante la Supervisión Regular 2016, se verificó un flujo de agua (en las coordenadas WGS 84: 373327E, 8826172N) proveniente de la bocamina Nivel 4180 el cual era vertido a través de un canal enterrado a la quebrada Santiago<sup>21</sup>.

38. Lo constatado por la Dirección de Supervisión se sustenta en las fotografías N° 12, 13 y del 27 al 30 del Informe de Supervisión<sup>22</sup>, algunas de las cuales se muestran a continuación:

39. Dicho esto, en el Anexo del Informe de Supervisión, se agregó que al haberse verificado un vertimiento un flujo de agua proveniente de la bocamina Nivel 4180, el titular minero no realizó las medidas necesarias para clausurar toda infraestructura relacionada a este componente, incumpliendo así con realizar su cierre de acuerdo a lo señalado en la certificación ambiental aprobada.

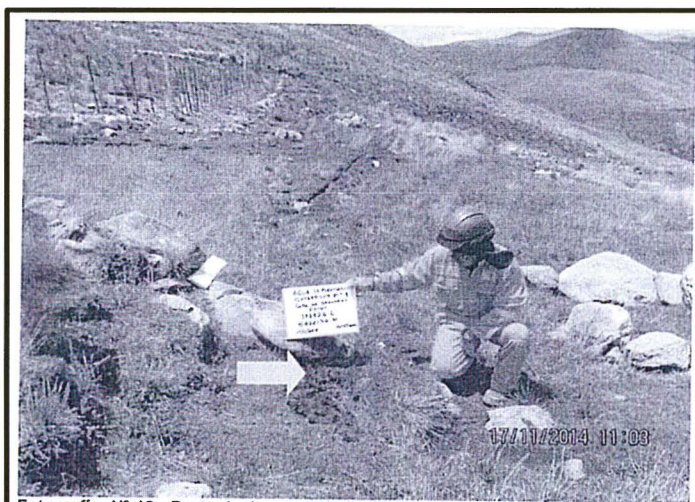
Fotografía N° 18.- Punto de descarga de agua subterránea procedente de la plataforma PLT-01 (Coordenadas UTM Datum geodésico WGS 84: 373 326E, 8 826 174N).

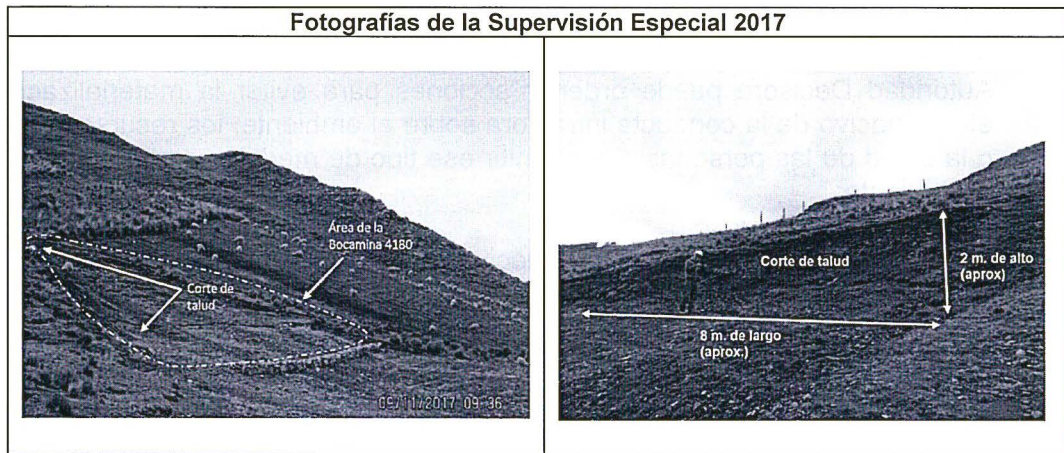
Fuente: Informe de Supervisión N° 0038-2018-OEFA/DSEM-CMIN

82. Adicionalmente, es importante indicar que en la Supervisión Especial 2017 del proyecto de exploración "Pishgo", se pudo advertir que el área donde se ejecutó la bocamina 4180 presentaba un corte de talud expuesto. Para mayor detalle se muestran algunas fotografías y la parte pertinente de la Ficha de Obligaciones verificadas en dicho caso:

84. Asimismo, se debe indicar que la falta de revegetación de áreas donde se ejecutaron componentes como bocaminas, puede generarse un riesgo de efecto nocivo al componente suelo, pues la presencia de precipitaciones erosionaría el terreno a tal punto de arrastrar el material y consecuentemente formar sedimentos. Esto conlleva a la pérdida de vegetación en las zonas inferiores, ya que, al ser cubiertas por los sedimentos, menoscaba el proceso de fotosíntesis de las plantas. Siendo así, este hecho también constituiría un daño potencial a la flora del entorno circundante.
