EXPEDIENTE N° : 1538-2018-OEFA/DFAI/PAS
ADMINISTRADO : ICM PACHAPAQUI S.A.C.¹
UNIDAD FISCALIZABLE : PACHAPAQUI
UBICACIÓN : DISTRITO DE AQUIA, PROVINCIA DE BOLOGNESI,
 DEPARTAMENTO DE ANCASH
SECTOR : MINERÍA
MATERIA : ARCHIVO

III.1. **Hecho imputado N° 1: El titular minero derivó el agua de un bofedal ubicado en las coordenadas UTM WGS 84 8898973 N, 271070 E, colindante al dique de contención del Depósito de relaves N° 1, hacia el cauce de la quebrada Kara, sin haber sido contemplado dentro de sus instrumentos de gestión ambiental**

III.2. Hecho imputado N° 2: El titular minero no cuenta con un sistema aislado ni un sistema de contención secundaria que abarque el área del almacén de reactivos de la planta de concentrados

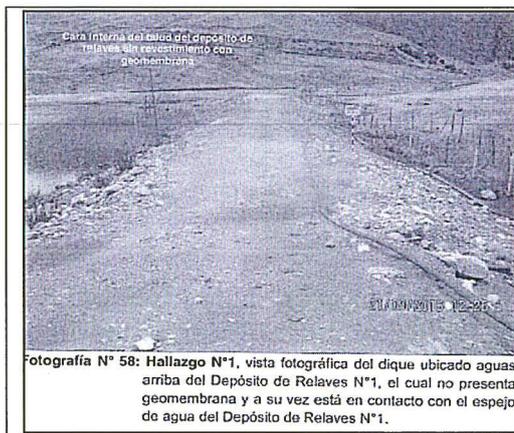
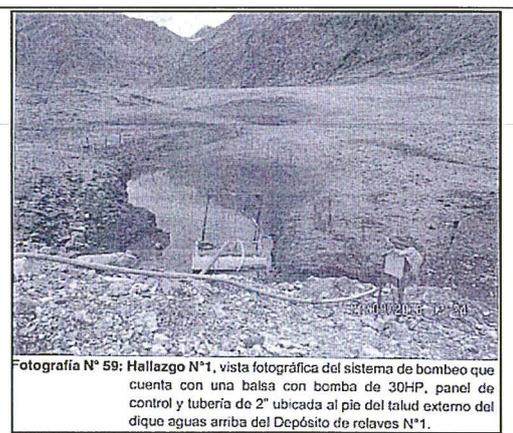
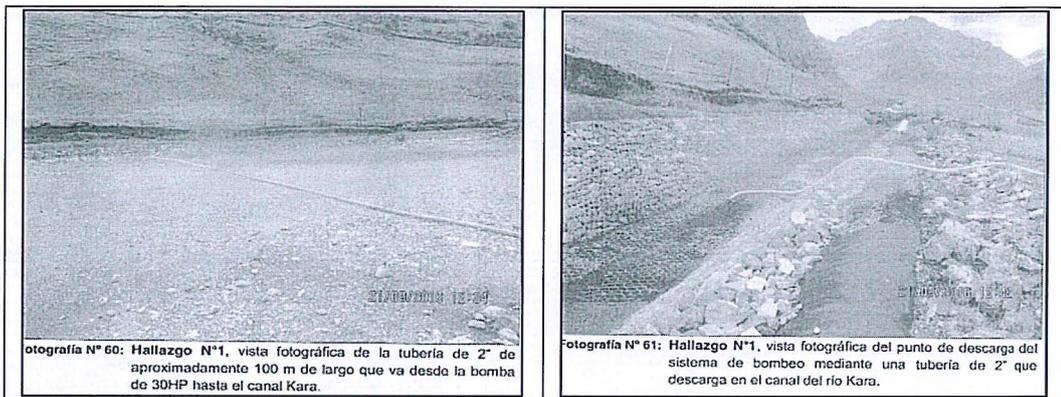
15. De conformidad con lo consignado en el Informe de Supervisión, durante la Supervisión Regular 2016, la DSEM observó que, en la cara externa del dique de contención, ubicado aguas arriba de la presa de relaves, en la coordenada WGS84 8898973N, 271070E, se encontró un sistema de bombeo, el cual es utilizado para trasladar el agua desde un bofedal y descargarla en el cauce de la quebrada Kara, ubicada a aproximadamente 40 metros del punto de bombeo. Lo constatado por la DSEM se sustenta en las fotografías N° 58 al 61 del Álbum de Fotografías del Informe Preliminar⁹, las cuales se muestran a continuación:

- 18. Ciertamente, se observa que, la estructura que conformaría la base flotante para el soporte de la bomba, la bomba y la tubería observada durante la supervisión (100 metros aproximadamente) han sido retiradas, teniendo en cuenta ello y que durante la supervisión no se advirtió impactos y/o afectaciones que deban ser revertido o mitigado, se concluye que el administrado habría subsanado el presente hecho imputado.

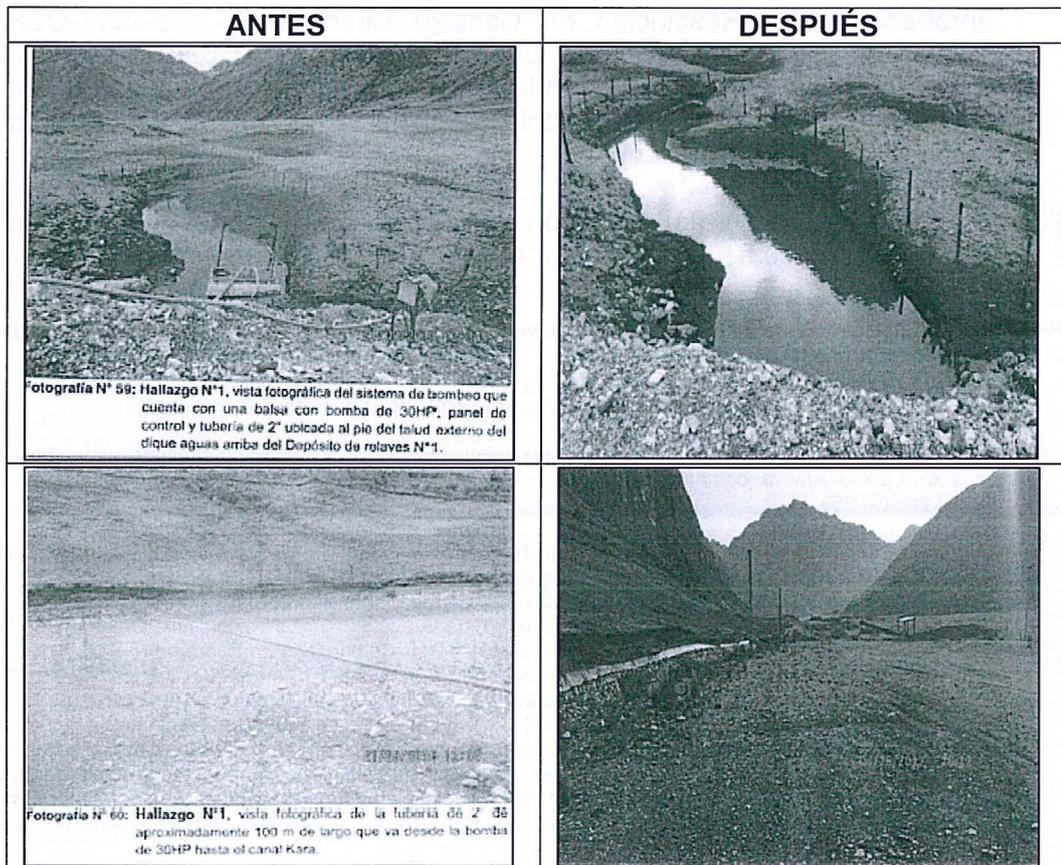
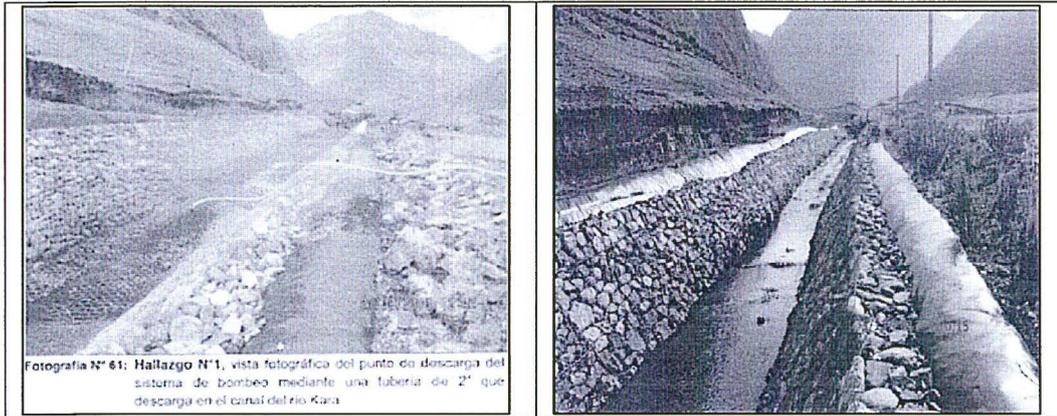
- En la Resolución Subdirectoral, la SFEM concluyó que, el administrado derivó el agua de un bofedal ubicado en las coordenadas UTM WGS 84 8898973N, 271070E, colindante al dique de contención del Depósito de relaves N° 1, hacia el cauce de la quebrada Kara, sin haber sido contemplado dentro de sus instrumentos de gestión ambiental.
- No obstante, de acuerdo al material fotográfico presentado por el administrado en su segundo escrito de descargos, se advierte que el administrado realizó el retiro total del sistema de bombeo instalado para derivar el agua de bofedal hacia el cauce de la quebrada Kara, conforme se muestra a continuación:

21. Asimismo, cabe señalar que se ha verificado que dicha subsanación ocurrió antes del inicio del presente PAS; el cual se efectuó mediante la Resolución Subdirectoral N° 2329-2018-OEFA/DFAI/SFEM, notificada el 6 de agosto de 2018, mientras que las fotografías presentadas por el administrado datan del 15 de marzo de 2017.

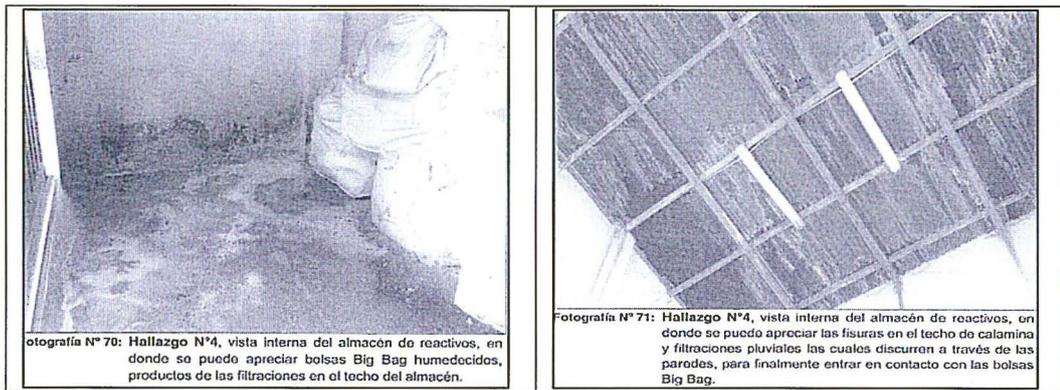
26. De conformidad con lo consignado en el Informe de Supervisión, durante la Supervisión Regular 2016, la DSEM observó que, en el almacén de reactivos para la planta de concentrados, había acumulación de agua sobre la losa del interior del almacén, además, las bolsas que contienen a los reactivos químicos estaban húmedas y el techo presentaba grietas, facilitando así el ingreso de aguas de lluvia; asimismo, se advirtió que toda la estructura del almacén carece de contención secundaria. Lo constatado por la DSEM se sustenta en las fotografías N° 70 a la 71 del Álbum de Fotografías del Informe Preliminar¹³, las cuales se muestran a continuación:

27. En la Resolución Subdirectoral, la SFEM concluyó que, el administrado no cuenta con un sistema aislado ni un sistema de contención secundaria que abarque el área del almacén de reactivos de la planta de concentrados.

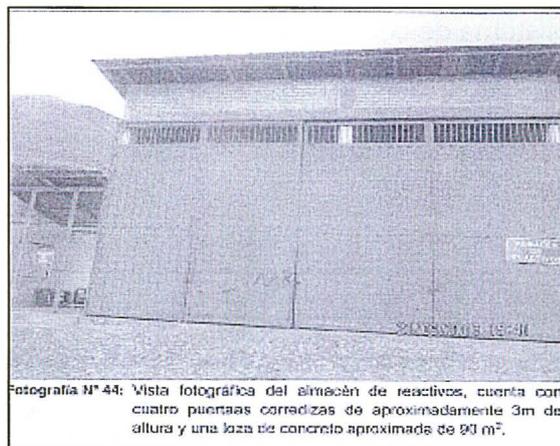
Fuente: Informe Preliminar.

28. No obstante, respecto a que no cuenta con un sistema aislado para el área del almacén de reactivos de la planta de concentrados, se debe indicar que, como se aprecia en la fotografía N° 44 del Álbum de Fotografías del Informe Preliminar, los reactivos se encuentran aislados en un almacén cerrado, infraestructura que permite que los reactivos no tengan contacto directo con los componentes ambientales, conforme se muestra a continuación:

componentes ambientales, **corresponde declarar el archivo en este extremo de la imputación, referida a que no cuenta con un sistema aislado para el área del almacén de reactivos de la planta de concentrados.**

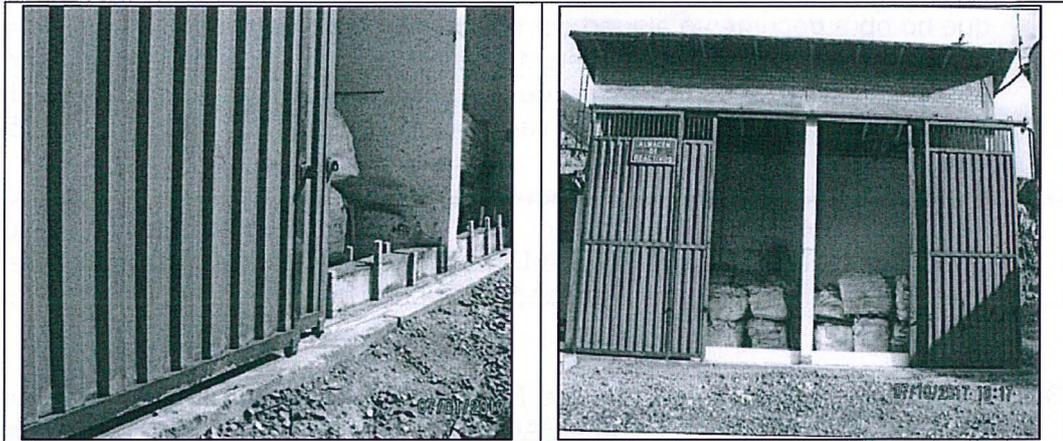
Fuente: Primer escrito de descargos.

- 30. De otro lado, respecto a que no cuenta con un sistema de contención secundaria que abarque el área del almacén de reactivos de la planta concentradora, de acuerdo al material fotográfico presentado por el administrado en su primer, segundo y tercer escrito de descargos, se advierte que en julio de 2017 implementó un sistema de contención en el área del almacén de reactivos de la planta de concentrados, conforme se muestra a continuación:

- 31. Asimismo, se advierte que la capacidad de dicho sistema de contención secundaria (muro de contención) es suficiente para contener como mínimo el 110% del volumen de reactivos almacenados, tanto en la sala 1 y 2, del almacén de reactivos de la planta de concentrados.

- 32. Ciertamente, los big bags, que contienen los sacos de polipropileno, que ahí se almacenan, tienen la misma dimensión, es decir, cualquiera de ellos constituye el recipiente de mayor volumen y, de la revisión de las fotografías presentadas por el administrado, se puede deducir que el volumen de los big bags es de 1 m³.

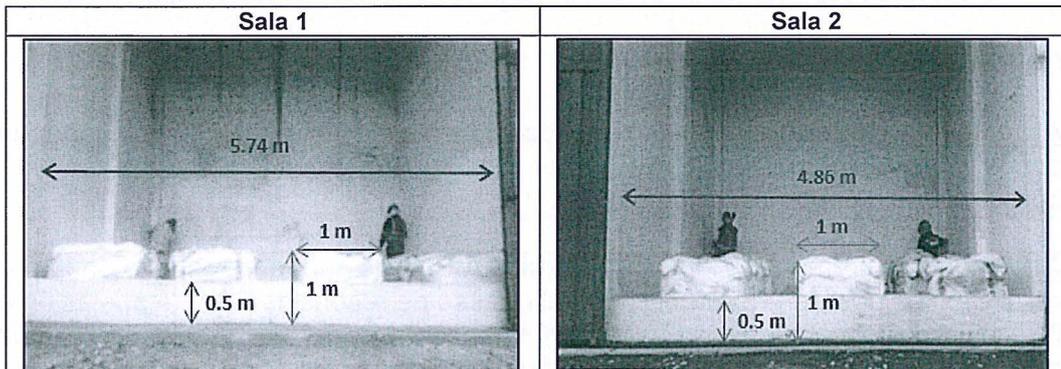
Fuente: Tercer escrito de descargos

- 33. Por tanto, se advierte que las dimensiones del muro de contención, constatadas in situ, en cada uno de los compartimientos (sala 1 y 2) que conforman el almacén de reactivos de la planta de concentrados, cumplen con la normativa ambiental, a mayor abundamiento, los cálculos demuestran que la capacidad total de retención de la sala 1 es de 13.2 m³, mientras que la capacidad total de retención de la sala 2 es de 11.15 m³, conforme se muestra a continuación:

34. Siendo así, en ambos ambientes la capacidad de retención equivale a más del 1000% del recipiente de mayor volumen que ahí se almacena. Teniendo en cuenta ello y que durante la supervisión no se advirtió un daño real que debe ser revertido o mitigado, dichas acciones acreditan la subsanación del presente hecho imputado.
