Lima, 30 NOV. 2012

I. ANTECEDENTES

1. Del 13 al 15 de octubre de 2008, se realizó la supervisión regular a la unidad minera "Carahuacra" de la empresa Volcan Compañía Minera S.A.A. (en adelante, Volcan) por parte de la empresa supervisora Minera Interandina de Consultores SRLtda. – MINEC (en adelante, la Supervisora).

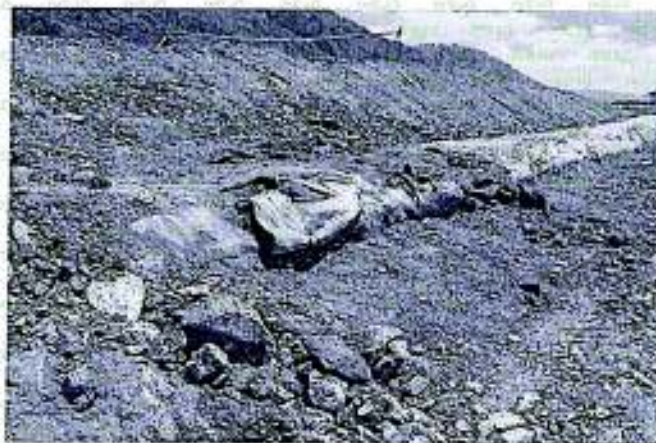
13. Se observó roturas de geomembrana en diferentes sectores del muro exterior del depósito de relaves contiguo a la carretera afirmada, con lo cual no está cumpliendo con adoptar medidas de previsión y control.

FOTO N° 46.- DEPOSITO DE RELAVE EN EL MURO EXTERIOR CONTIGUO A LA CARRETERA AFIRMADA, SE OBSERVO ROTURAS DE GEOMEMBRANA EN DIFERENTES SECTORES. OBSERVACION N° 17

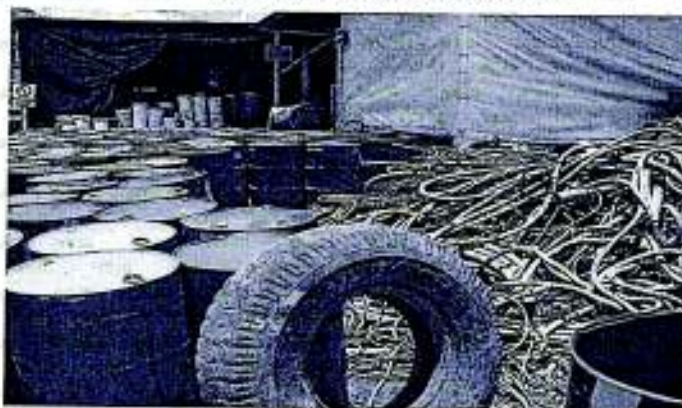
FOTO N° 51.- ALMACEN CENTRAL INDUSTRIAL DE SAN CRISTOBAL UTILIZADO POR CARAHUACRA, SE OBSERVO QUE EL AREA DE RESIDUOS SÓLIDOS PELIGROSOS SE ENCUENTRAN ADYACENTE A MATERIAL INFLAMABLE. OBSERVACION N° 19

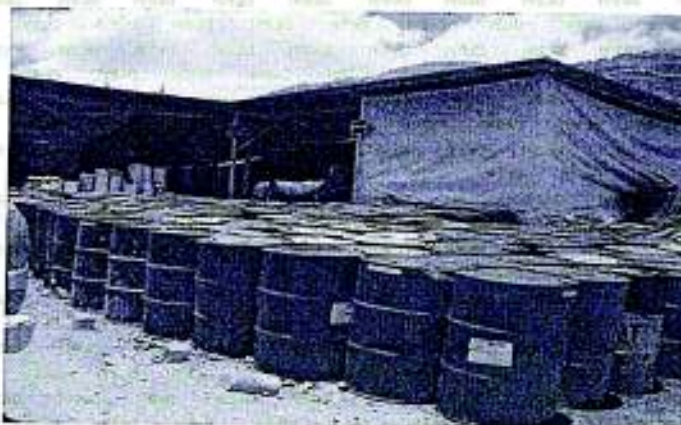
FOTO N° 52.- ALMACEN CENTRAL INDUSTRIAL DE SAN CRISTOBÁL UTILIZADO POR CARAHUACRA, SE OBSERVO QUE EL AREA DE RESIDUOS SÓLIDOS PELIGROSOS, NO TIENEN ACCESO POR LA MALA UBICACIÓN DE LOS CILINDROS DE ACEITE. OBSERVACION N° 19
