Organismo de Evaluación y Fiscalización Ambiental

Resolución Directoral N° 2089-2018-OEFA/DFSAI

Expediente N° 1248-2018-OEFA/DFAI/PAS

EXPEDIENTE N° : 1248-2018-OEFA/DFAI/PAS
 ADMINISTRADO : CNPC PERÚ S.A.¹
 UNIDAD FISCALIZABLE : LOTE X
 UBICACIÓN : DISTRITO DE EL ALTO, PROVINCIA DE TALARA,
 DEPARTAMENTO DE PIURA
 SECTOR : HIDROCARBUROS LÍQUIDOS
 MATERIAS : MEDIDAS DE PREVENCIÓN
 RESPONSABILIDAD ADMINISTRATIVA
 REGISTRO DE ACTOS ADMINISTRATIVOS
 MEDIDAS CORRECTIVAS

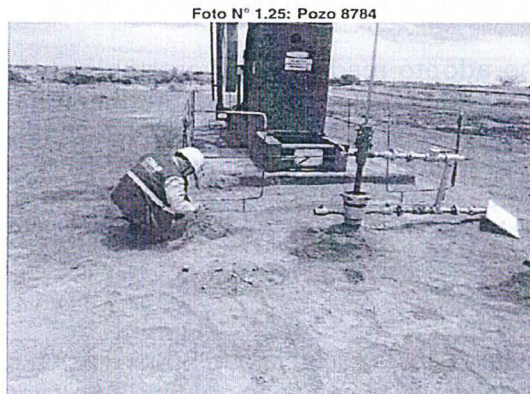
Se observa Pozo EA 8784 – PU – Batena BA35 – Sin Cantina. Coordenadas UTM (WGS84), Zona 17: 9529527N, 481066E

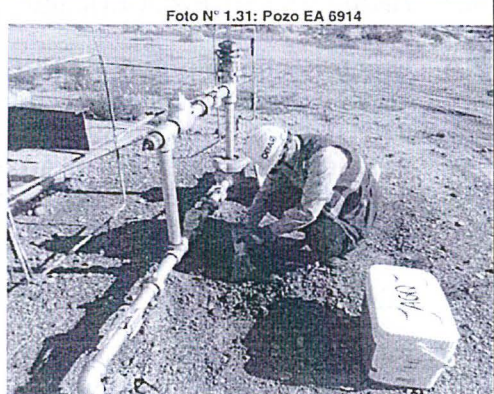
Se observa Pozo EA 6914 – PU – Batena BA34 – Sin Cantina. Coordenadas UTM (WGS84), Zona 17: 9530795N, 479435E

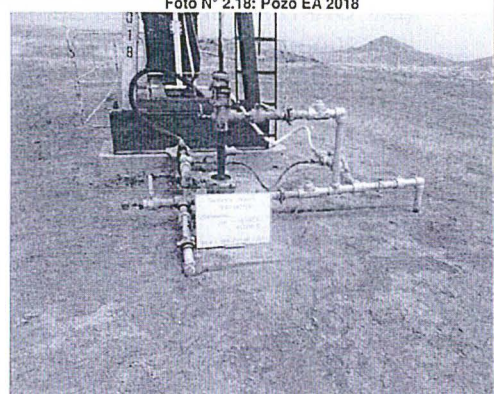
Se observa Pozo EA 2018 – PU – Batena OR-11 – Sin Cantina. Coordenadas UTM (WGS84), Zona 17: 9533060N, 484160E

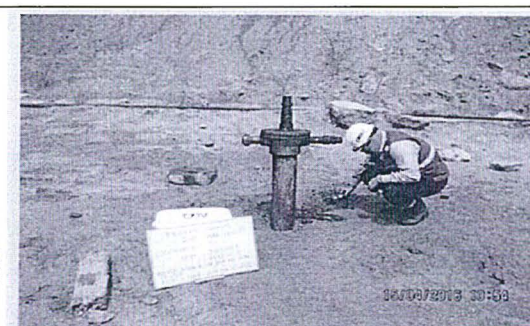
FOTO N° 03: 20, 6, SU-13. Punto de muestreo de suelo, Ubicado a 20 cm del cabezal del Pozo SUAB EA1008, a 30 m al SO del Pozo EA1328, donde se observó suelo impregnado con fluido de producción en un área aproximadamente de 1 m². Yacimiento Órganos. Coordenadas: 483554 E 9533254 N

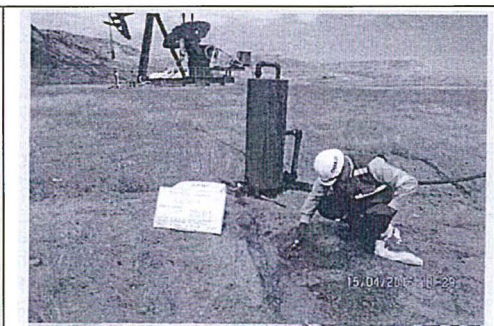
FOTO N° 04: 20, 6, SU-14. Punto de muestreo de suelo, Ubicado a 20 m en dirección N del cabezal del Pozo EA2018, donde se observó suelo impregnado con fluido de producción en un área aproximadamente de 2 m². Yacimiento Órganos. Coordenadas: 484160 E 9533060 N
