**EXPEDIENTE N°** : 1649-2018-OEFA-DFAI/PAS  
**ADMINISTRADO** : ELECTROCENTRO S.A. <sup>1</sup>  
**UNIDAD FISCALIZABLE** : ZONA DE CONCESIÓN DE LA UNIDAD DE  
 NEGOCIOS VALLE DEL MANTARO  
**UBICACIÓN** : DISTRITOS DE CONCEPCIÓN, JAUJA,  
 CHUPACA Y AHUAC. PROVINCIAS DE  
 CONCEPCIÓN, JAUJA Y CHUPACA,  
 DEPARTAMENTO DE JUNIN.  
**SECTOR** : ELECTRICIDAD  
**MATERIA** : ARCHIVO

III.1. **Hecho imputado N°1:** En la SET Xauxa, Electrocentro no consideró los efectos potenciales de sus actividades, debido a que dispuso: (i) un transformador de potencia 5 000 kVA y un cilindro con contenido de petróleo (Coordenadas UTM WGS84 8695994N / 447395E); y, (ii) un transformador de distribución 15 kVA y cuatro (4) cilindros con contenido de petróleo (Coordenadas UTM WGS84 8696045N / 447417E), sin contar con un sistema de contención de derrames

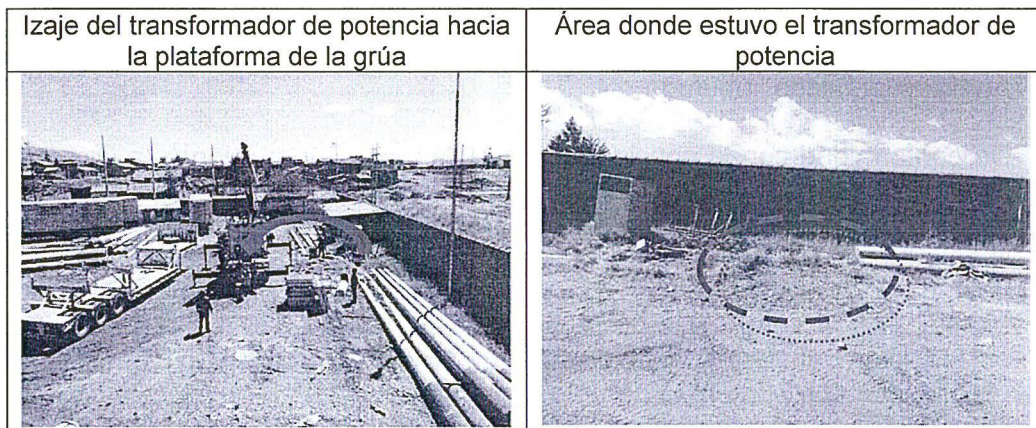
Imagen N°. 1. Vista panorámica del movimiento del transformador de 5000 kVA

- (i) **Respecto al transformador de potencia de 5000 kVA y el transformador de distribución de 15 kVA**
- 18. En el primer escrito de descargos, el administrado adjunta el panel fotográfico N° 1 en el cual se aprecia el traslado del transformador de potencia de 5000 kVA (N/S C7252) hacia el almacén central de Electrocentro ubicado en la provincia de Concepción, tal como se puede apreciar a continuación:

- 19. A fin de acreditar el traslado y disposición final de dicho transformador, el administrado adjunta, en su primer escrito de descargos, una Nota de Devolución de Materiales Usados, de fecha 1 de agosto de 2017, el cual detalla los accesorios del transformador de potencia de 5000 kVA a ser dispuestos en el almacén central de Concepción.
- 20. Al respecto, visto la Nota de Devolución de Materiales Usados, se puede apreciar la lista de componentes que conforman el transformador de potencia de 5000 kVA de marca Savoisiene número C7252 (radiadores, tanque de compensación, caja de conexionado, tanque deshumedecedor, tirantes, cuba del transformador) los cuales fueron trasladados de la SET Xauxa hacia el Almacén Concepción.

24. Al respecto, vistos los dos escritos de descargos, el administrado acreditó la subsanación de la conducta, toda vez que, con fecha 1 de agosto de 2017, acreditó el traslado de los transformadores de 5000 kVA y 15 kVA de la SET Xauxa hacia el almacén central de Electrocentro ubicado en la provincia de Concepción.

25. Cabe resaltar que dicho almacén cuenta con techo y piso impermeable y que, además, los transformadores en cuestión se encuentran almacenados sobre bandejas metálicas de contención, las cuales brindan las condiciones mínimas necesarias de almacenamiento de materiales peligrosos.
