EXPEDIENTE N° : 141-2016-OEFA/DFSAI/PAS  
 ADMINISTRADO : COMPAÑÍA MINERA SAN NICOLAS S.A.<sup>1</sup>  
 UNIDAD FISCALIZABLE : COLORADA  
 UBICACIÓN : DISTRITOS Y PROVINCIA DE HUALGAYOC,  
 DEPARTAMENTO DE CAJAMARCA  
 SECTOR : MINERIA  
 MATERIA : INCUMPLIMIENTO DE MEDIDA CORRECTIVA  
 DETERMINACIÓN DE SANCIÓN

## INFORME N° 296-2018-OEFA/DFAI/SFEM

**ASUNTO** : Incumplimiento de medida correctiva dictada mediante Resolución  
Directoral N° 736-2016-OEFA/DFSAI  
(Expediente N° 141-2016-OEFA/DFSAI/PAS)  
**Compañía Minera San Nicolás S.A.**

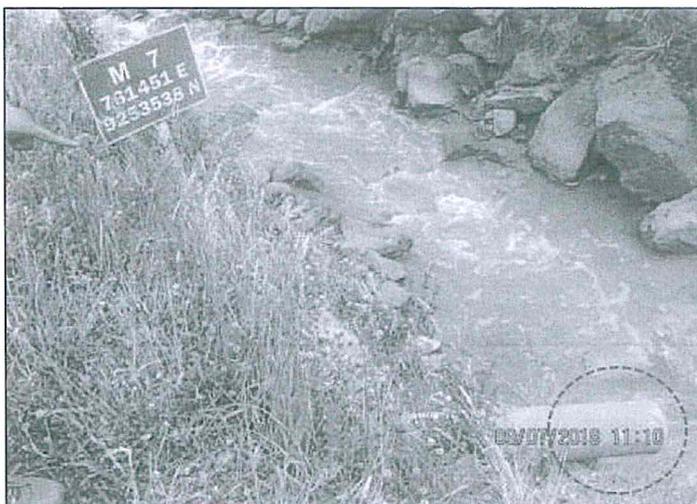
*"188. Durante la acción de supervisión julio 2018 no se identificó la descarga del efluente del sistema de tratamiento Prosperidad en el punto M-7; sin embargo, se identificó una descarga de agua en las coordenadas UTM WGS 84: 9 253 201 N, 761 137 E; Zona 17, 3 544 m.s.n.m., al río Tingo, inmediatamente después de la confluencia con las quebradas Las Águilas y la Eme, y aguas arriba del punto M-7. El agua de contacto del sistema de tratamiento Prosperidad era captada por un canal de tierra de 1 m de ancho aproximadamente recorriendo una longitud total*

Fotografía N° 37: Vista del punto de control M-7 (coordenadas UTM WGS 84: 9 253 201 N, 761 137 E), no se observa descarga del efluente industrial.

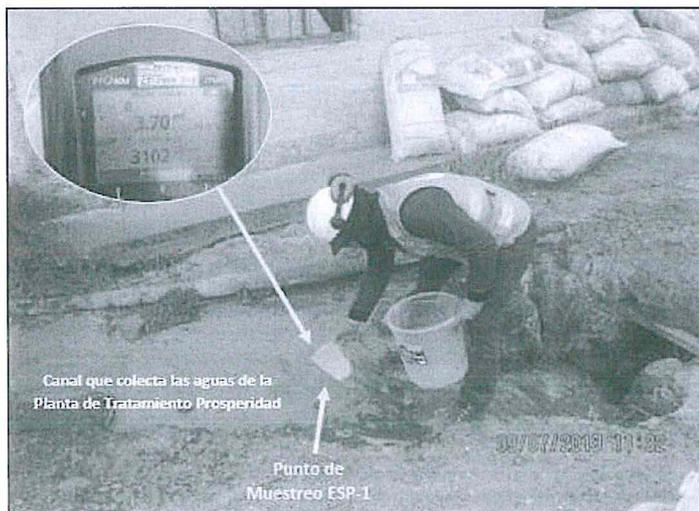
189. Cabe señalar que la muestra de agua se codificó como ESP-1 y sus resultados de los parámetros de campo fueron pH =3.70, C.E. 3102 us/cm y O.D.= 6.17.

Fotografía N° 38: Vista de del punto de muestreo ESP-1 (coordenadas UTM WGS 84: 9 253 213 N, 761 079 E). Ubicado en el canal que colecta las aguas provenientes de la Planta de Tratamiento de Aguas Prosperidad. Se observa al personal del OEFA, realizando la toma de muestras para análisis en laboratorio. Asimismo, se observa el resultado del parámetro de campo pH (3,70) registrado en el equipo multiparámetro.

196. Además de ello, se verificó que el agua de contacto del sistema de tratamiento Prosperidad era captada por un canal de tierra de 1 m de ancho aproximadamente y recorre una longitud total aproximada de 50 m hasta su descarga en el río Tingo, donde se tomó la muestra de agua codificada como ESP-1. Dicha muestra tuvo como resultados de los parámetros de campo pH = 3.70, C.E. 3102 us/cm y O.D. = 6.17.

197. Asimismo, de la toma de muestra para análisis de laboratorio en la que se tiene que para los parámetros sólidos totales suspendidos, arsénico total, cadmio total, cobre total, hierro disuelto y zinc total exceden los LMPs-2010.

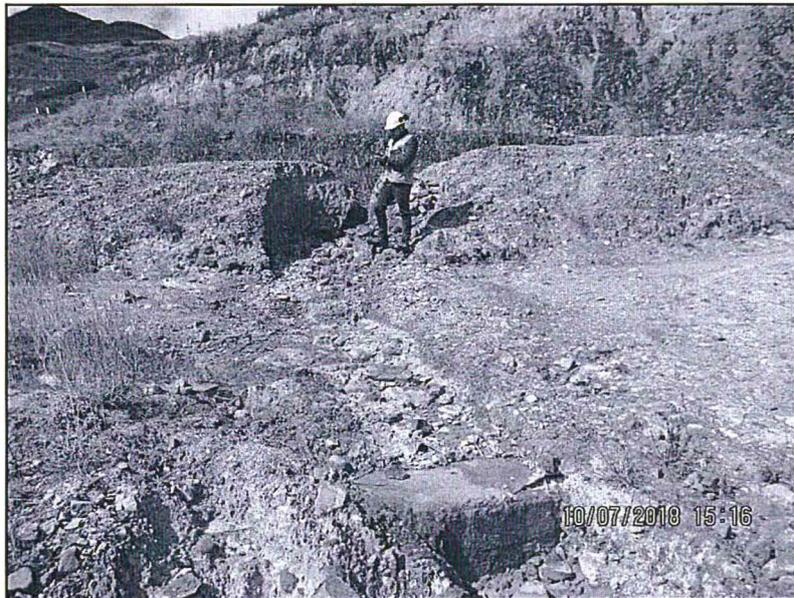
*“202. Se identificó dentro del tajo la existencia de una poza de lodos ubicado en las coordenadas WGS 84: N 9 252 994, E 761 087; Zona 17, a una altitud de 3 606 m.s.n.m., presentaba acumulación de agua, pero sin descarga por rebose; sin embargo, se verificó la existencia de un canal enterrado al pie de la poza de lodos, con dirección hacia la quebrada Las Águilas, al final de dicho canal no se observó descarga de agua<sup>10</sup>.”*

**Fotografía N° 9:** Vista de la salida de agua de la poza de lodos del Tajo El Zorro con dirección a la quebrada Las Águilas (coordenadas UTM WGS 84: 9 253 004 N, 761 040 E; Zona 17).

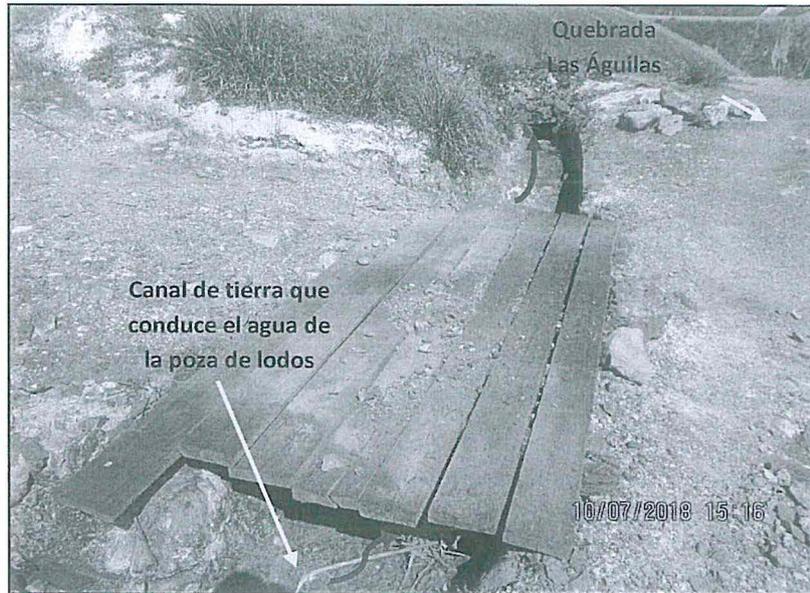
**Fotografía N° 10:** Vista del canal de conducción del agua a la salida de la poza de lodos con dirección a la quebrada Las Águilas.

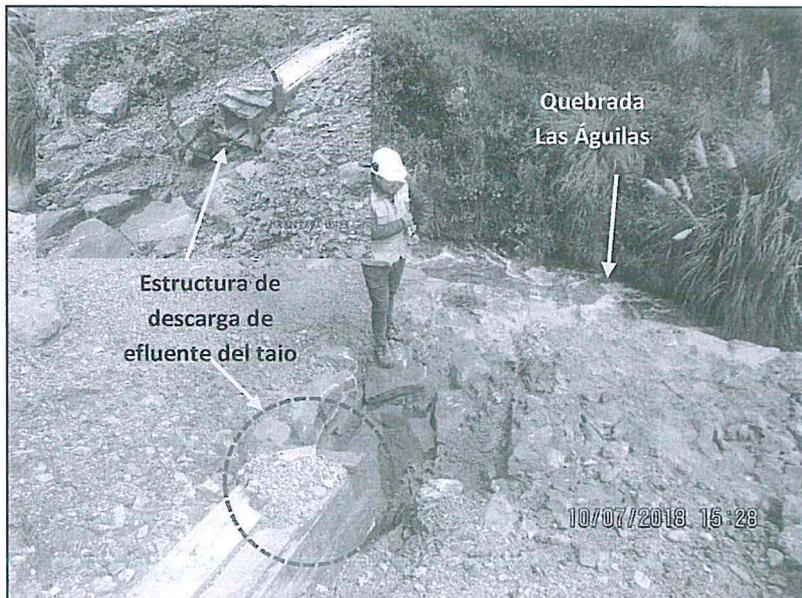
**Fotografía N° 11:** Vista de la estructura de madera para colección de efluente (filtraciones) del tajo aguas abajo del mismo (coordenadas UTM WGS 84: 9 253 043 N, 760 911 E; Zona 17). En el momento de la supervisión no se observó descarga hacia la quebrada, sin embargo, se pudo identificar la acumulación de agua a la salida de la infraestructura.

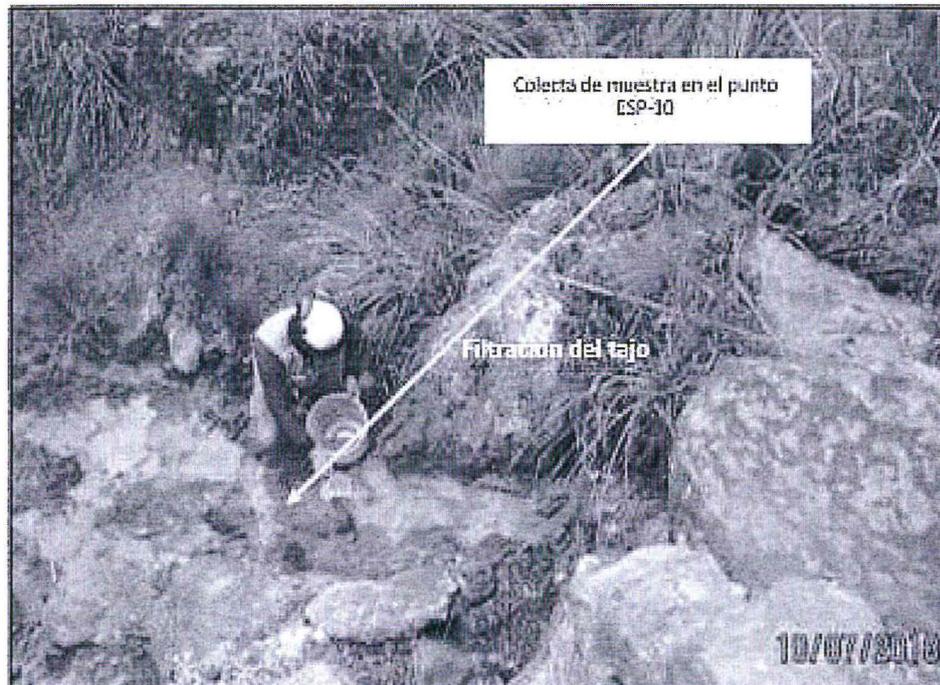
"214. Durante la acción de supervisión julio 2018, no se observó alguna medida de manejo orientada a evitar fugas, filtraciones y desbordes de agua contenidas en el tajo El Zorro. Asimismo, se identificó una filtración al pie del talud del tajo en las coordenadas UTM Datum WGS 84: 9 253 222 N, 760 925 E; Zona 17, a una altitud de 3 571 m.s.n.m. y fue codificado como ESP-10. Además de ello, se verificó que los parámetros de campo en el punto ESP-10 tuvieron valores de pH =7.23, C.E. 2295 uS/cm y O.D.= 6.47, esta filtración discurre hacia la quebrada Las Águilas<sup>12</sup>.

**Fotografía N° 7.1** Colecta de muestra en el punto de muestreo ESP-10, proveniente de la filtración a 180 m aproximadamente al noroeste del tajo el zorro, que descarga a la quebrada Las Águilas, en las coordenadas UTM Datum WGS-84, zona 17, N 9 253 056 E 760 925; Zona 17.
