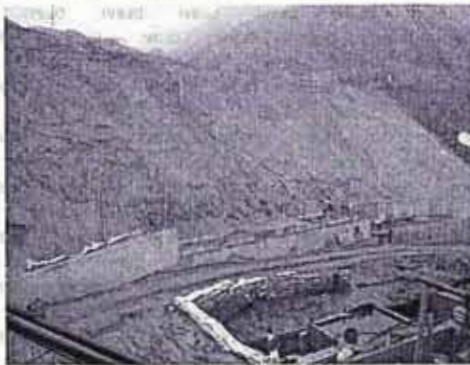
13. Al respecto de la vista fotográfica "Observación N°1" (folio 215) del Informe de Supervisión se aprecia lo siguiente:

10. Se observó derrame de relaves sobre la vía principal que rodea a la relavera debido a que el muro de contención no está concluido, originando dispersión de material particulado por el tráfico de los vehículos.

Observación N° 1: Muro de contención de la presa de relaves, inconcluso.

14. Sobre el particular, se puede acreditar que el muro de contención que rodea la presa de relaves se encuentra inconcluso, ocasionado arrastre de relave sobre la vía principal que rodea la relavera y dispersión de material particulado, evidenciándose así que la empresa minera no adoptó las medidas necesarias para impedir o evitar, entre otros, que los elementos y/o sustancias generados como consecuencia de la actividad minera causen o puedan causar efectos adversos al ambiente.

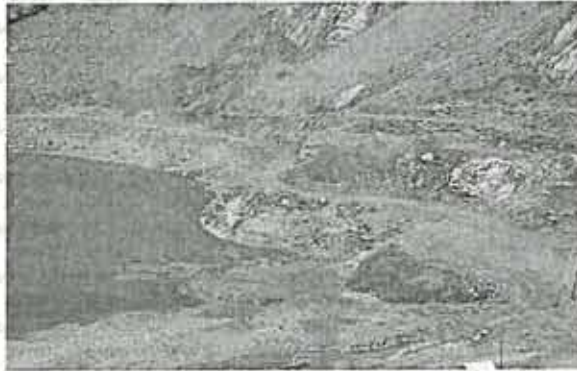
antiguos), tal como se aprecia en la fotografía N° 2 contenida en el Informe de Supervisión:

- 20. Se verificó que se está depositando relaves antiguos (material de excavación de la base del nuevo proyecto de relavera) cerca de la orilla noreste de la laguna Pacocha, incumpliendo con ello lo previsto en el EIA y sin adoptar medidas de previsión y control.

23. Sobre el particular, queda acreditado que San Valentín no adoptó las medidas necesarias para impedir o evitar, entre otros, que los elementos y/o sustancias generados como consecuencia de la actividad minera causen o puedan causar efectos adversos al ambiente.

(i) La fiscalización se efectuó durante los meses en que se inició la construcción de los diques N° 2 y N° 3; además, señala que durante la etapa de acondicionamiento y construcción de las rampas de acceso se depositó material de préstamo temporalmente en la laguna, y a medida que se fue avanzando con la construcción el material fue retirado hacia la cancha de top soil.

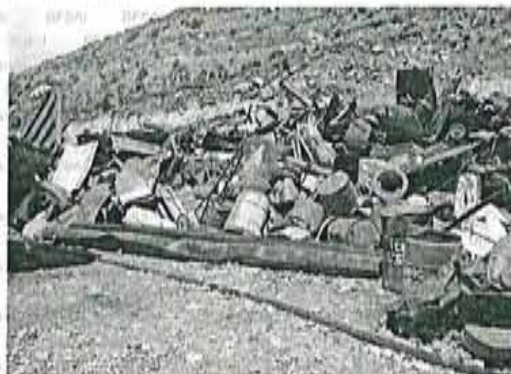
30. Se verificó que en el almacén de residuos sólidos industriales falta orden y un adecuado almacenamiento (la chatarra está muy cerca a maderas, geomembranas y otros desechos). Asimismo, se observó que el acopio de chatarra excede la capacidad del área de almacenamiento.

Observación N° 11: Almacén de desechos industriales, con deficiente segregación.

35. Con relación a lo manifestado por la empresa minera respecto a que procedió a efectuar medidas correctivas como iniciar una auditoría interna, contratar a un ingeniero especialista en medio ambiente y contratar una empresa comercializadora de residuos sólidos, cabe precisar que lo manifestado por la empresa minera no lo exime de responsabilidad, toda vez que la empresa minera debió realizar el manejo de los residuos de forma sanitaria y ambientalmente adecuado de manera tal de prevenir impactos negativos al ambiente y cumplir con la normativa sobre residuos sólidos.
