Resolución Directoral N.º ³²²⁵-2018-OEFA/DFAI

Expediente N° 2794-2017-OEFA/DFSAI/PAS

EXPEDIENTE : 2794-2017-OEFA/DFSAI/PAS
 ADMINISTRADO : ARUNTANI S.A.C.¹
 UNIDAD FISCALIZABLE : SANTA ROSA
 UBICACIÓN : DISTRITO DE CARUMAS, PROVINCIA DE MARISCAL NIETO, DEPARTAMENTO DE MOQUEGUA.
 SECTOR : MINERÍA
 MATERIA : ARCHIVO

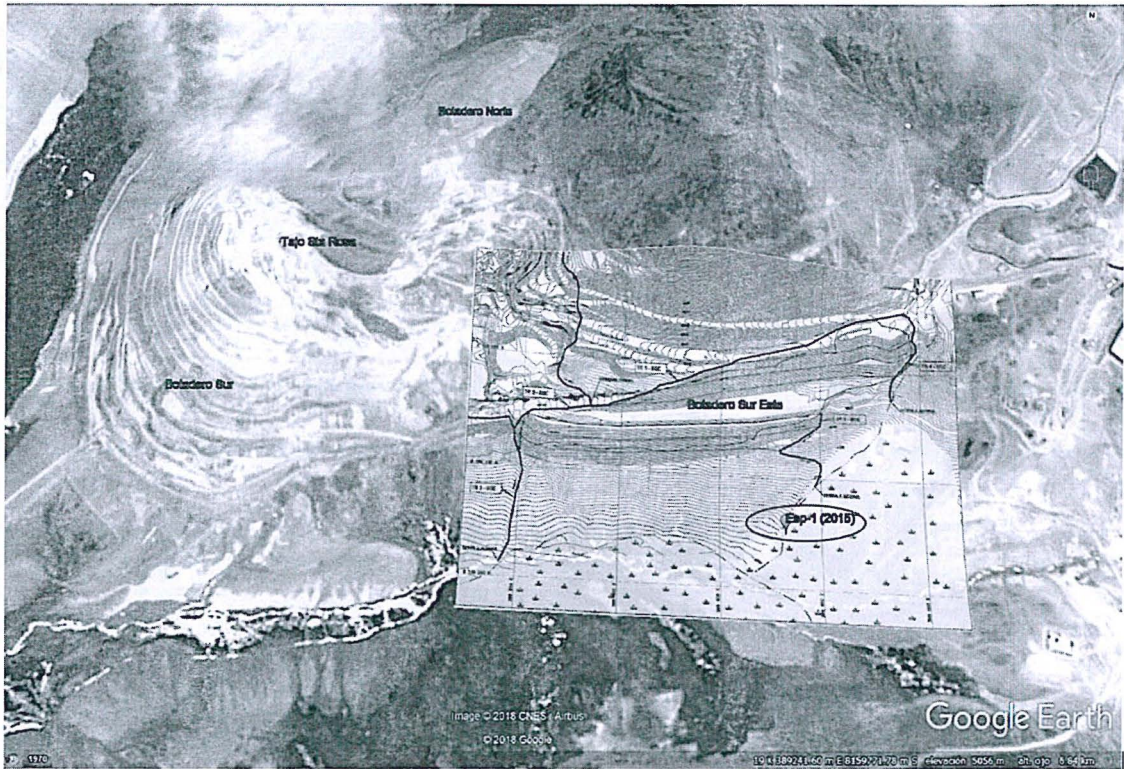
Imagen N.º 1: Superposición de Plano CSL-051300-2-EH-06: Estabilidad Hidrológica del Botadero Sur Este sobre Imagen satelital Google Earth y Georreferenciación del Punto de Monitoreo ESP-01.
