Resolución Directoral N° 103 -2019-OEFA/DFAI

Expediente N° 0807-2018-OEFA/DFAI/PAS

EXPEDIENTE N° : 0807-2018-OEFA/DFAI/PAS
 ADMINISTRADO : MINERA PAMPA DE COBRE S.A.C.¹
 UNIDAD FISCALIZABLE : CHAPI
 UBICACIÓN : DISTRITO LA CAPILLA, PROVINCIA DE SÁNCHEZ CERRO, DEPARTAMENTO DE MOQUEGUA
 SECTOR : MINERÍA
 MATERIA : RECURSO DE RECONSIDERACIÓN

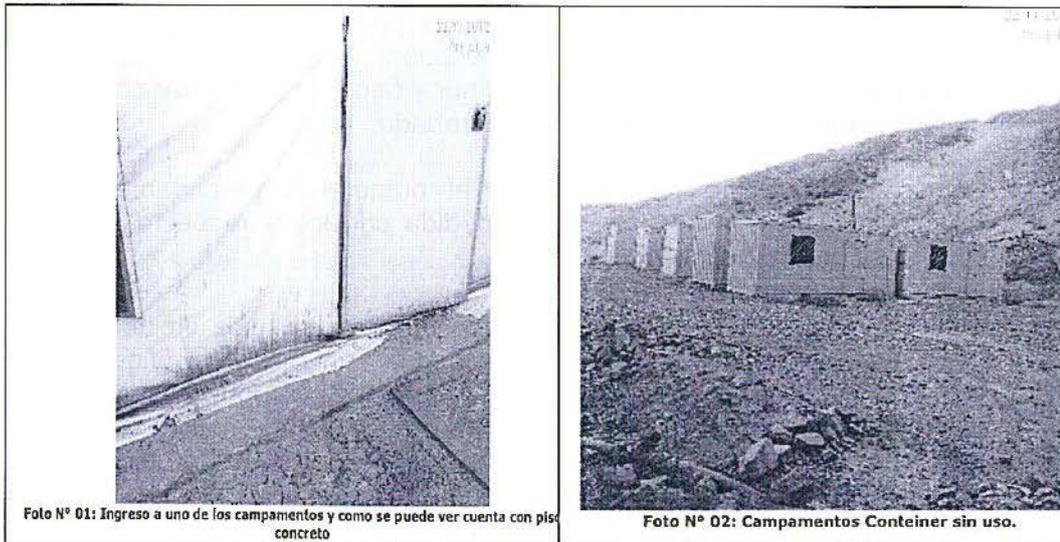
Foto N° 01: Ingreso a uno de los campamentos y como se puede ver cuenta con piso concreto

Foto N° 02: Campamentos Container sin uso.

- 20. De la revisión de las imágenes precedentes, cabe señalar que, (i) la fotografía N° 1, si bien muestra una parte de un iglú (zona de ingreso) no se evidencia toda el área del componente; (ii) fotografía N° 2, si bien muestra los contenedores metálicos, no se observa el siguiente iglú ni las dos edificaciones de madera.
- 20. Asimismo, de la revisión de las fotografías N° 1 y 2, se tiene que ambas fotografías no muestran la totalidad de los componentes que conforman el campamento container, ya que en la descripción de la Memoria Técnica Detallada (en adelante, **MTD**), el campamento container consta de dos (2) iglús de lona, siete (7) container y dos (2) edificaciones de madera.
- 21. Por lo tanto, el administrado no ha acreditado mediante las fotografías N° 1 y 2 que mantiene el área del Campamento Container impermeabilizada (lozas de concreto).

24. Por lo expuesto, luego de valorados lo nuevos medios probatorios presentados por el administrado, no corresponde modificar la medida correctiva ordenada en este extremo.

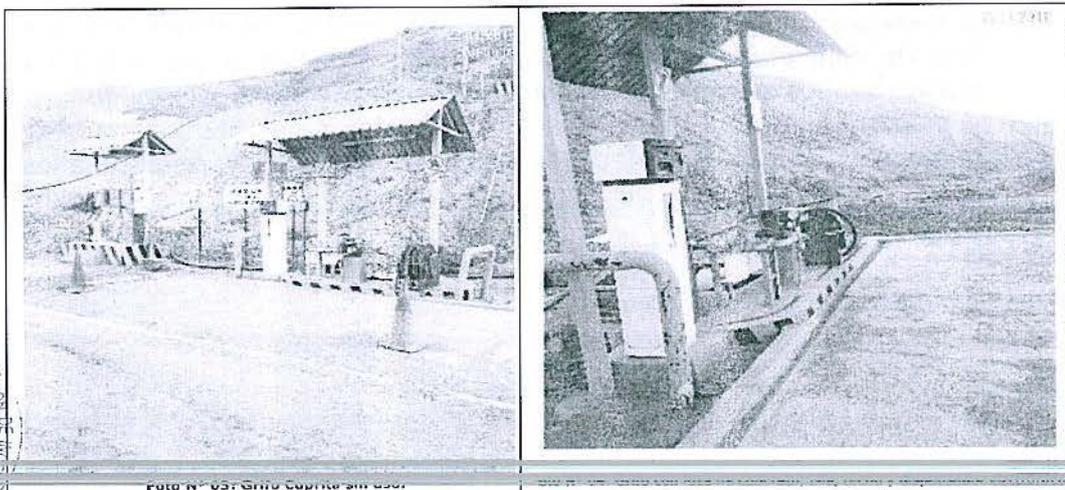
27. De la revisión de las imágenes precedentes, se evidencia que el área del grifo se encuentra en condiciones adecuadas: con sistema de contención (concreto), loza de concreto, con cobertura, área limpia, señalizada. Sin embargo, no se observa el kit antiderrames.

30. Por lo expuesto, luego de valorados los nuevos medios probatorios presentados por el administrado, no corresponde modificar la medida correctiva ordenada en este extremo.

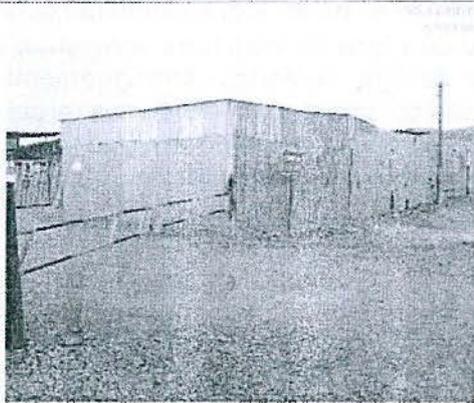
Foto N° 05: Zona de Logueo

33. De la revisión de las imágenes precedentes, se evidencia que el área está cercada con calaminas en buen estado; no obstante, no se logra identificar si dentro del componente se ha impermeabilizado con loza de concreto; asimismo, a campo abierto se muestran las cajas de testigo cubiertas con geomembranas y geomantas a efectos de evitar impactos por aguas de lluvias propias de la temporada; sin embargo, según el compromiso asumido en la MTD, el área de almacenes (3,651.3 m²) de la zona de logueo debe contar con loza de concreto en su cimentación y muros.

34. Por lo tanto, el administrado no ha acreditado mediante las fotografías precedentes que mantiene el área de la zona de logueo impermeabilizada (lozas de concreto).

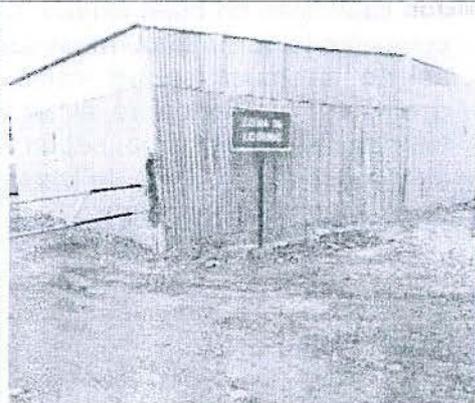
Foto N° 06: Calaminas reparadas y repuestas

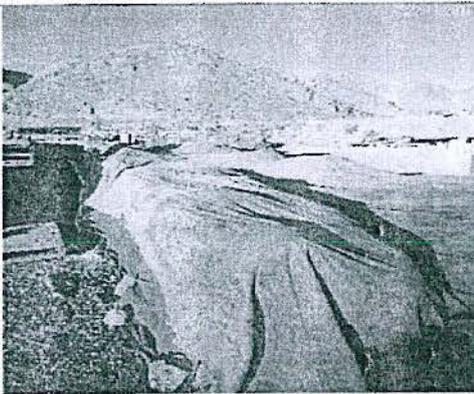
Foto N° 07: Cajas de logueo cubiertas con geomebrana

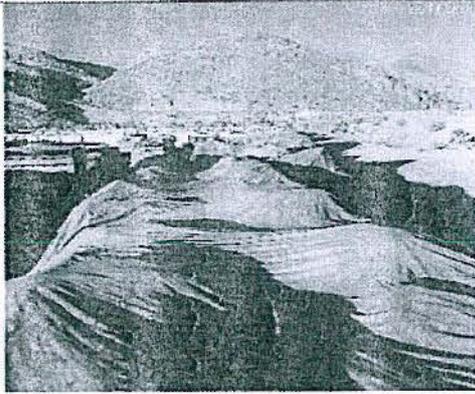
Foto N° 08: Cajas de logueo cubiertas con geomebrana

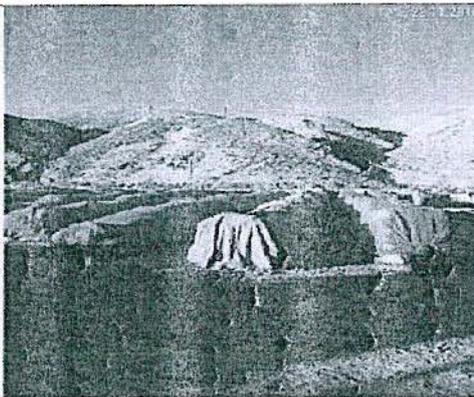
Foto N° 07: Cajas de logueo cubiertas con Geomanta

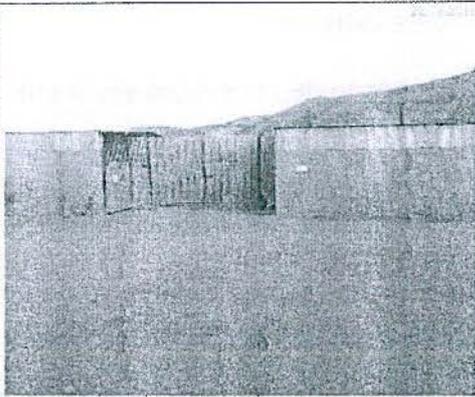
Foto N° 08: Zona de logueo parte interna, calaminas reparadas.

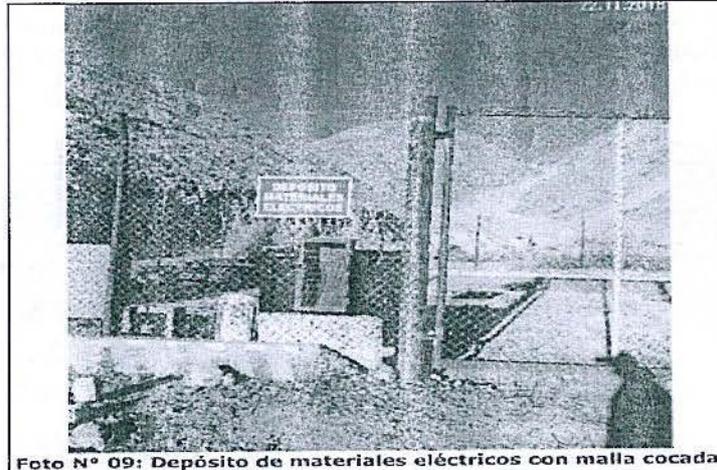
Foto N° 09: Depósito de materiales eléctricos con malla cocada.
Fuente: Escrito de reconsideración

40. De la revisión de la imagen precedente, se evidencia que el área se encuentra cercada con malla metálica, limpia y sin materiales eléctricos; no obstante, con la referida imagen, en tanto no se estaría almacenando materiales eléctricos, no se acredita la disposición final a través de una EPS.

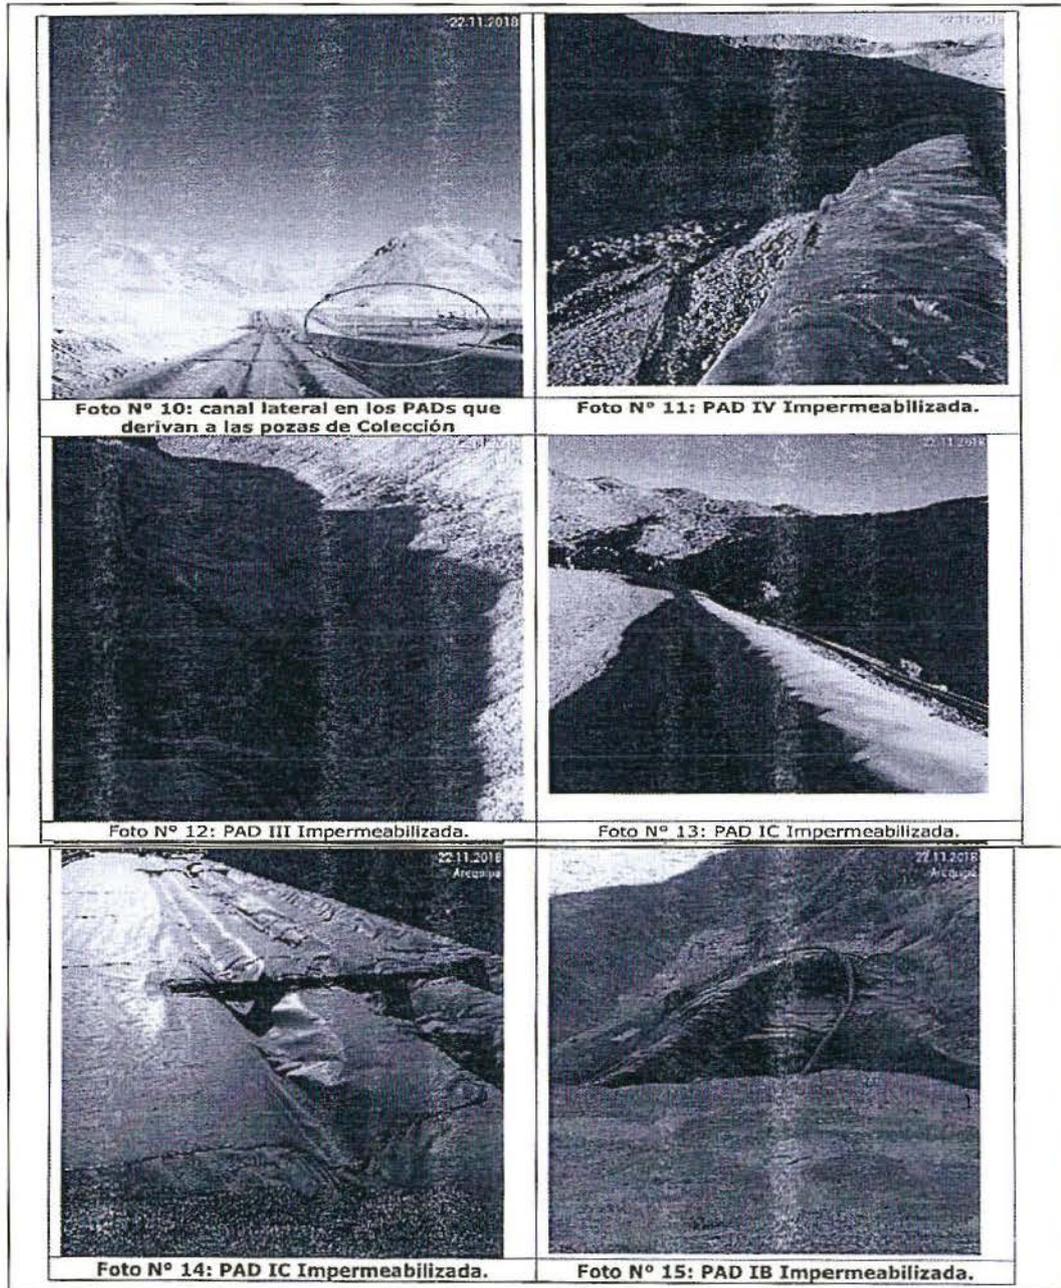
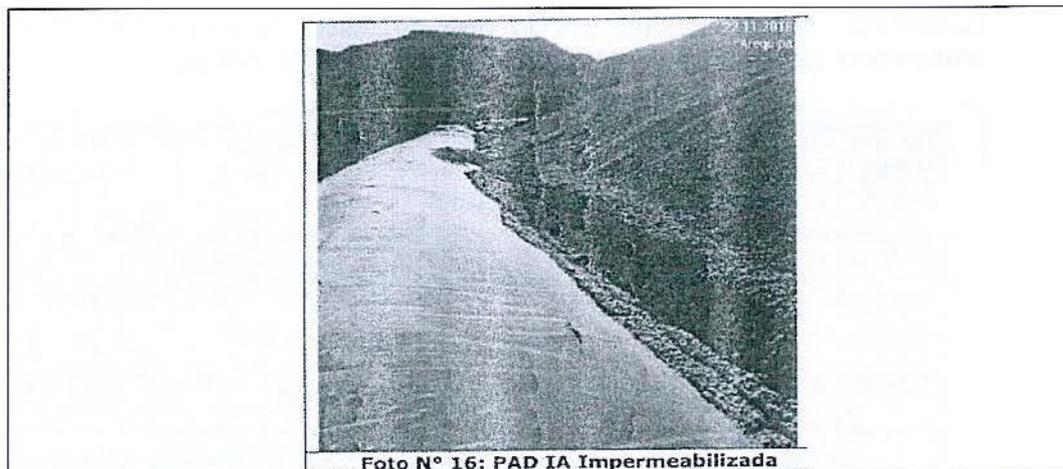
Foto N° 16: PAD IA Impermeabilizada

46. De la revisión de las imágenes precedentes, se evidencia que en los PADs antes mencionados se encuentran con geomembrana y muros a efectos de captar las aguas de lluvias propias de la temporada; sin embargo, no se evidencian las pozas para la colección de aguas de contacto, ni las obras hidráulicas (canales de coronación) para cada uno de los referidos PADs.

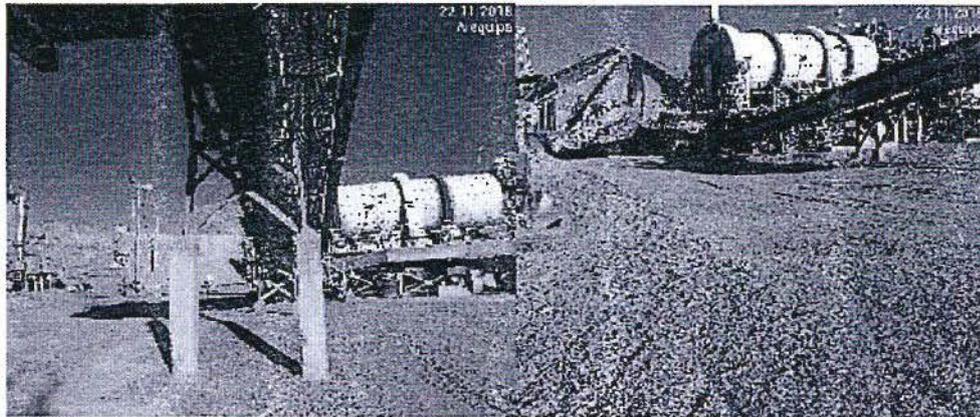
Foto N° 16 y 17: Segundo tanque aglomerador sin operación

52. De la revisión de las fotografías precedentes, se evidencia el área de chancado y aglomeración paralizado y libre de material particulado; Sin embargo, también se evidencia que la malla se encuentra deteriorada y que no cubre toda el área de las pilas.
53. Al respecto, cabe indicar que las medidas de manejo aprobadas en la MTD deben ser mantenidas permanentemente por el administrado hasta que no cuente con la actualización o aprobación de su instrumento de gestión ambiental.

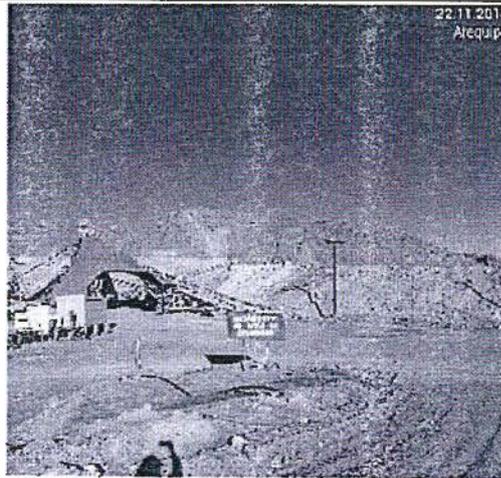
Foto N° 18: Zona de pilas de material chancado con cubierta de malla Rachel

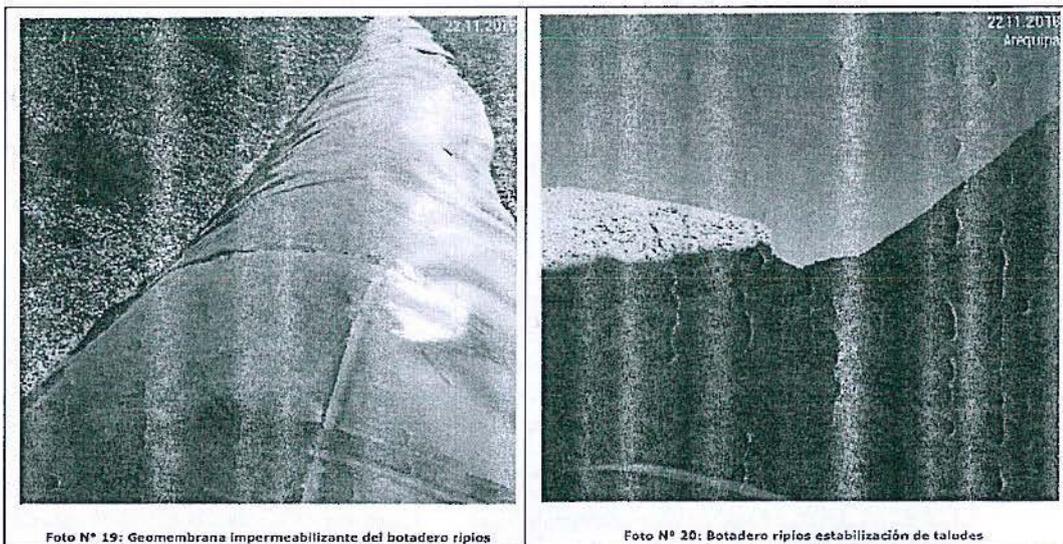
Foto N° 19: Geomembrana impermeabilizante del botadero ripios

Foto N° 20: Botadero ripios estabilización de taludes

58. De la revisión de las imágenes precedentes, se muestra parte del botadero de ripios 1 con geomembrana y berma perimetral, así como un perfil estable del componente; sin embargo, no se advierte la implementación de las medidas para el control de erosión hídrica (canales de coronación) y del material particulado, considerando la temporada de lluvia y estiaje respectivamente.

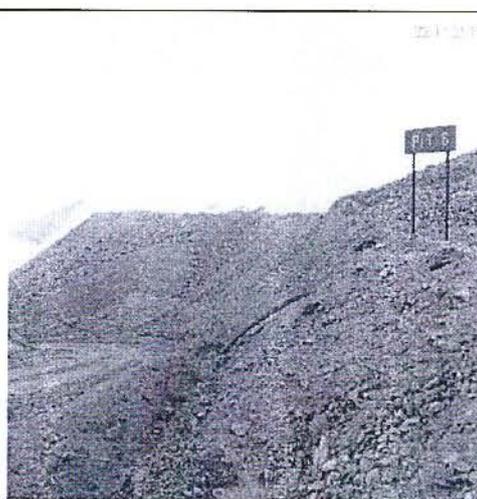
Foto N° 22: Lugar donde estuvo el PIT 6 actualmente camino

64. De la revisión de las fotografías precedentes, se advierte que parte del Tajo Pit 6 es actualmente un camino y que esta parte habría sido absorbida por el Tajo Cuprita (componente no imputado); sin embargo, de la revisión de la imagen satelital en Google Earth, se advierte que la distancia del Tajo Pit 6 al borde del Tajo Cuprita es de 226 metros aproximadamente, por lo que no se evidencia la absorción del Tajo Pit 6, tal como se muestra a continuación:
