EXPEDIENTE N° : 0431-2018-OEFA/DFAI/PAS
ADMINISTRADO : GENERACIÓN ELÉCTRICA ATOCONGO S.A.¹
UNIDAD FISCALIZABLE : CENTRAL HIDROELÉCTRICA CARPAPATA III
UBICACIÓN : DISTRITO DE PALCA, PROVINCIA DE TARMA Y
DEPARTAMENTO DE JUNÍN
SECTOR : ELECTRICIDAD
MATERIAS : RESPONSABILIDAD SIN MEDIDA CORRECTIVA

VISTOS: El Informe Final de Instrucción N° 2142-2018-OEFA/DFAI/SFEM, los escritos de descargos presentados por el administrado; y,

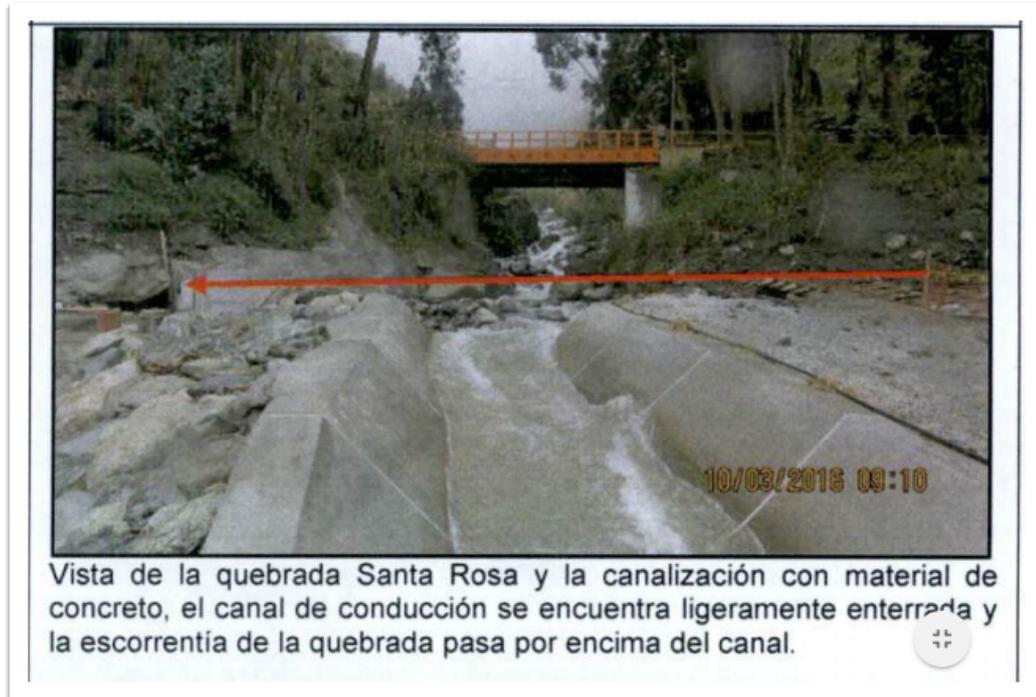
Fuente: Anexo 2 del Informe de supervisión

50. Adicionalmente, corresponde indicar que de la revisión de la fotografía consignada en el anexo 2 del Informe de Supervisión se evidencia que por las canaletas y tuberías instaladas no solo discurría el agua infiltrada proveniente de los túneles, sino también material de concreto, tal como se aprecia a continuación:

51. En razón a lo señalado, se aprecia que los efluentes imputados en el presente PAS tuvieron contacto adicional con los elementos de construcción a intemperie.
52. En sus escritos de descargos I, II y III y en la audiencia de informe oral, Atocongo alegó que OEFA no sustenta ni motiva la aplicación de la Resolución Directoral N° 008-97-EM/DGAA en la etapa de construcción. En ese sentido, señala que en el presente PAS se ha realizado una interpretación discrecional de la interpretación planteada en la Resolución N° 010-2015-OEFA/TFA-SEE que al pie indica:
