## RESOLUCIÓN DIRECTORAL N° 00478-2019-OEFA/DFAI

**EXPEDIENTE N°** : 1192-2018-OEFA/DFAI/PAS  
**ADMINISTRADO** : COMPAÑÍA MINERA MINASPAMPA S.A.C.<sup>1</sup>  
**UNIDAD FISCALIZABLE** : MINASPAMPA  
**UBICACIÓN** : DISTRITOS DE SARIN, PROVINCIA DE  
SANCHEZ CARRION Y DEPARTAMENTO DE LA  
LIBERTAD  
**SECTOR** : MINERÍA  
**MATERIAS** : RESPONSABILIDAD ADMINISTRATIVA  
ARCHIVO  
MEDIDAS CORRECTIVAS

#### III.1. **Hecho imputado N° 1: El canal de coronación del pad de lixiviación (Coordenadas E: 171173, N: 9118165) no cumple la función, según lo establecido en su instrumento de gestión ambiental**

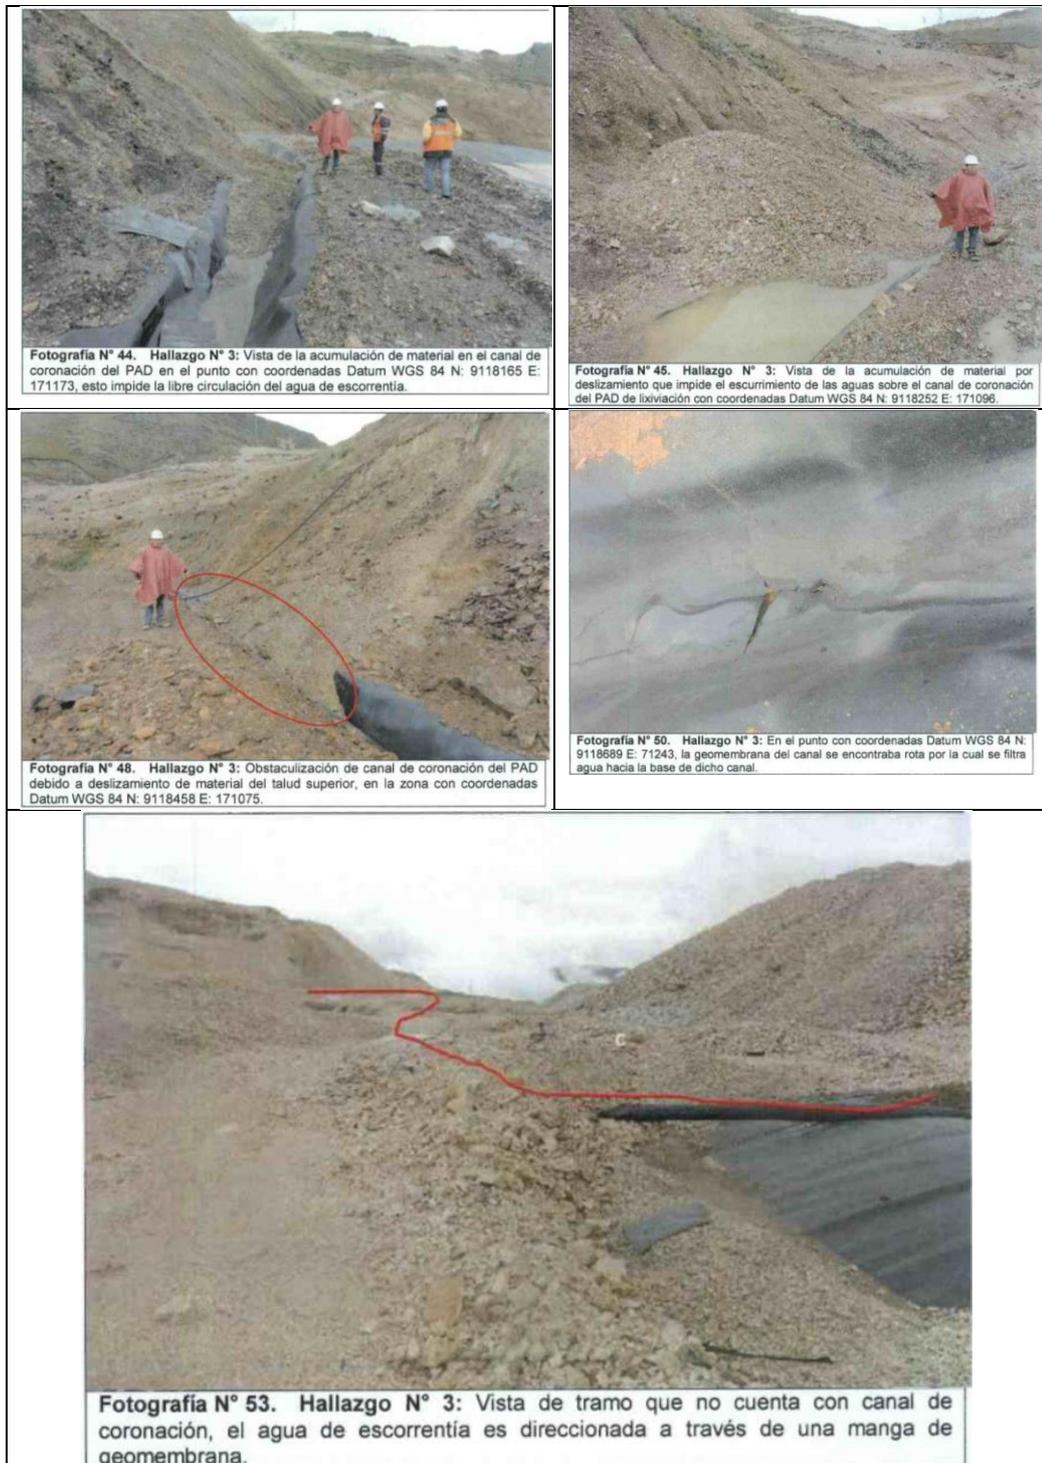
Fotografías de la Supervisión Especial 2016

16. En el presente caso, obra en el expediente las fotografías tomadas durante las acciones de la Supervisión Especial 2016, en las que se puede observar que ciertos tramos del canal de coronación del pad de lixiviación se encuentran colmatados con material de deslizamiento. Asimismo, se aprecia que la geomembrana se encuentra rota y en un tramo del canal se implementó una manga de geomembrana en vez implementar un canal para la colección y derivación de las aguas de no contacto, tal como se muestra en las siguientes fotografías:

- Acumulación de material por deslizamiento en cuatro puntos que impide el escurrimiento de las aguas; estos puntos tienen las siguientes coordenadas Datum WGS 84:

- En el punto con coordenadas Datum WGS 84 N: 9118689 E: 171243, la geomembrana del canal se encontraba rota por la cual ingresaba las aguas de escurrimiento.

- No se observó canal de coronación impermeabilizado en el tramo comprendido entre la coordenada Datum WGS 84 N: 9118064, E: 171472 y la coordenada Datum WGS 84 N: 9118098 E: 171471; siendo las aguas direccionadas a través de una manga de geomembrana hasta un canal perimetral». Reverso del folio 11, y folio 12 del Expediente.»

17. Conforme a las fotografías antes mostradas queda acreditado que el canal de coronación del pad de lixiviación no cumplió con la finalidad de colectar y captar las aguas de no contacto de los taludes de corte adyacentes y de las cunetas tributarias alrededor y fuera del pad, incumpliendo lo establecido en su

instrumento de gestión ambiental. Conducta que generó daño potencial a la flora y fauna.

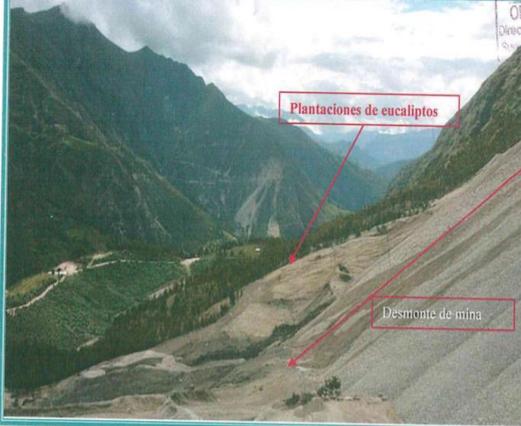
<p>FOTOGRAFÍA N° 41.- Talud inestable con derrames de desmontes de mina, cubriendo plantaciones de eucaliptos.</p>

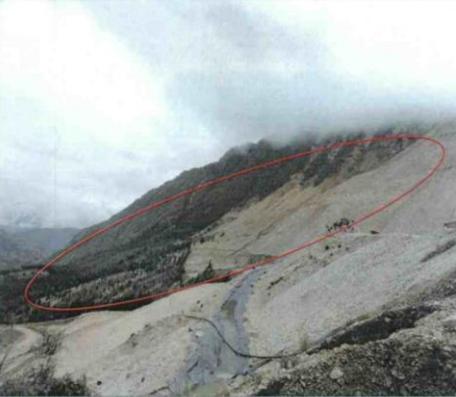
<p>Fotografía N° 56. Hallazgo 4.- En la zona con coordenadas Datum WGS 84 N: 9119275 E: 172080, se observó erosión y deslizamiento de material proveniente del lado nor oeste del tajo, el cual llega hasta la laguna denominada Represita Consuito ubicada en las coordenadas Datum WGS 84 N: 9119656 E: 172019.</p>

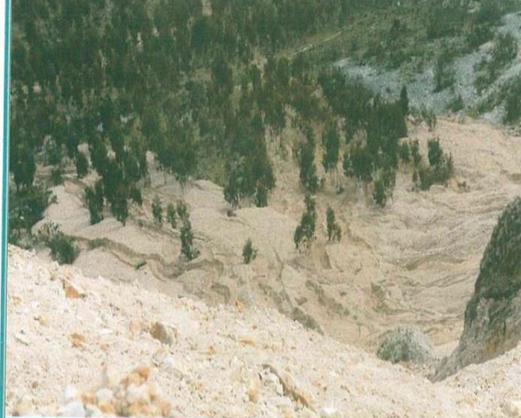
<p>FOTOGRAFÍA N° 42.- Vista de plantaciones de eucaliptos cubiertas con desmonte de mina.</p>

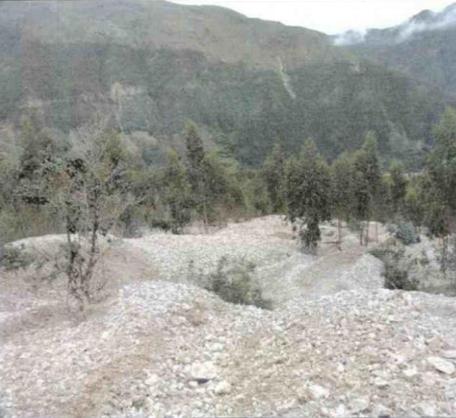
<p>Fotografía N° 58. Hallazgo 4.- El deslizamiento de material desde el tajo provoca afectación de bosque y árboles ubicados en la parte baja.</p>

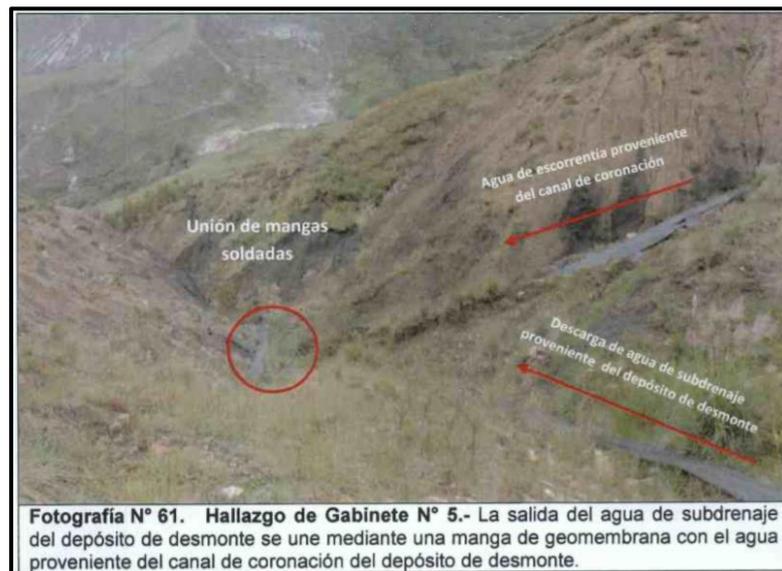
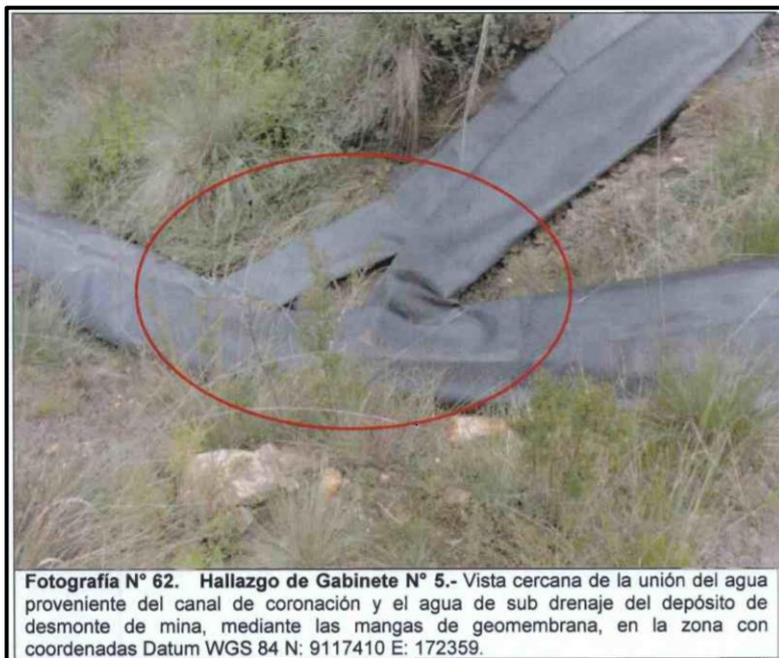
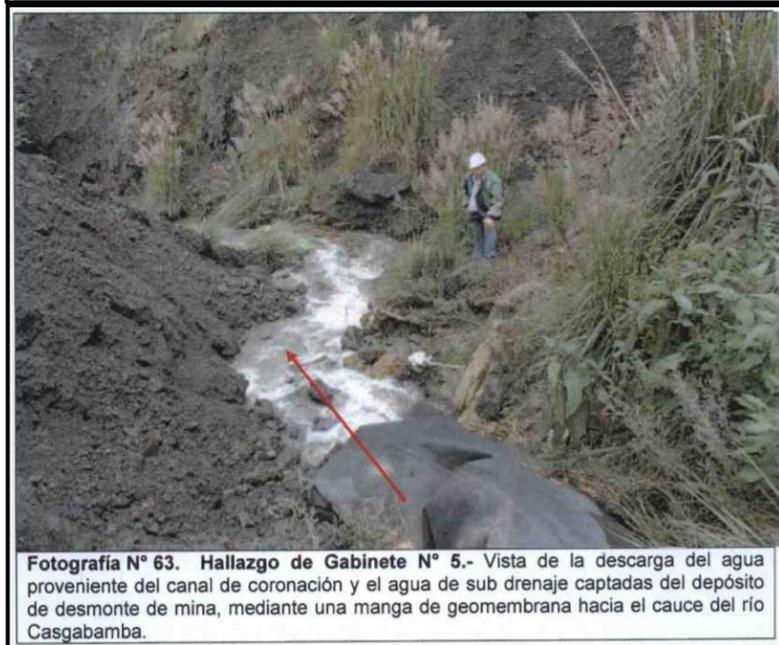
40. Al respecto, de acuerdo a las fotografías tomadas durante las acciones de la Supervisión Especial 2016, se aprecia que el agua de subdrenaje del botadero de desmonte (agua de contacto) se mezcla con el agua de escorrentía del canal de coronación (agua de no contacto) en la zona con coordenadas UTM WGS84 Zona 18 N:9 117 410 E: 172 359, tal como se muestra a continuación:

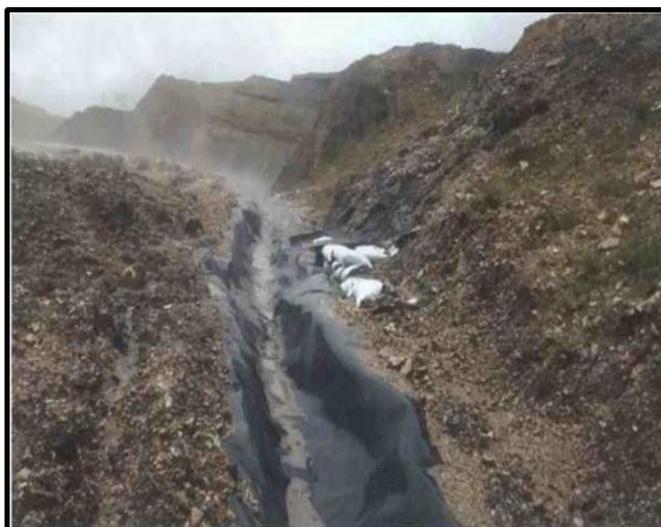
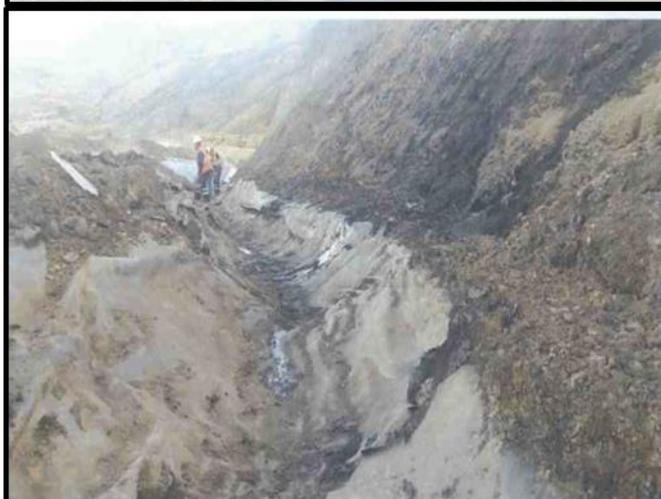
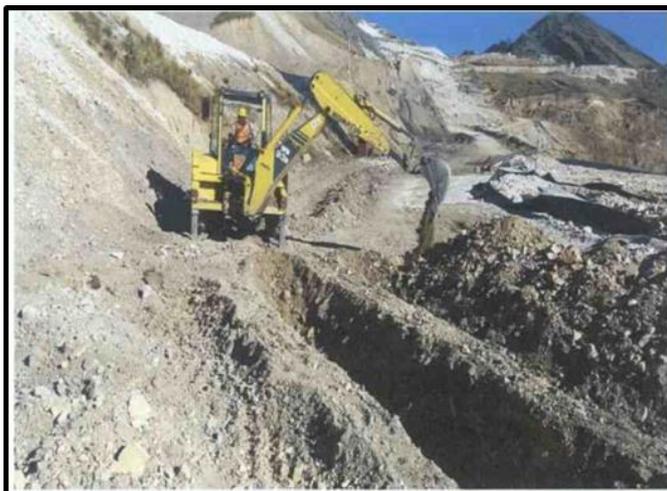
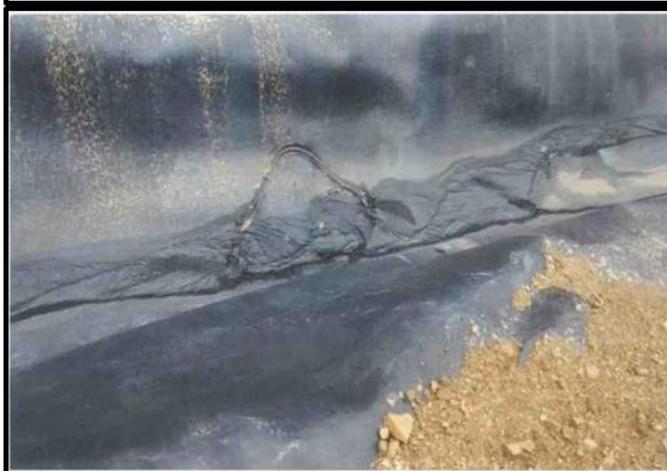
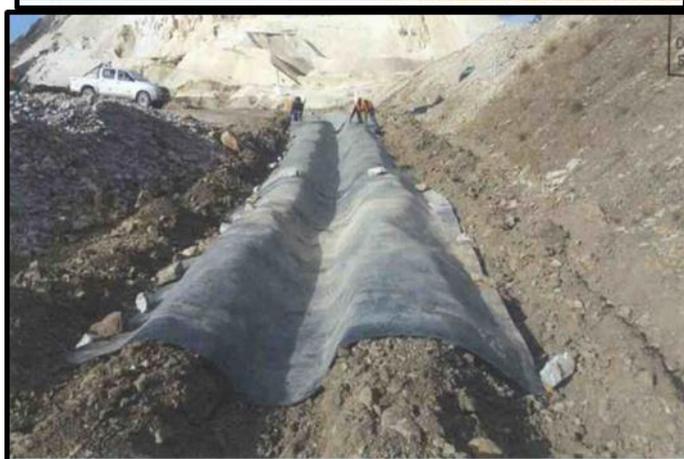
Fuente: Levantamiento de hallazgos

69. Del análisis de las referidas fotografías, se advierte sectores de un canal de coronación sin material acumulado, la realización de soldadura y unión de geomembranas, construcción de un canal de coronación y la implementación de geomembrana. Sin embargo, no se puede concluir que los tramos mostrados en las fotografías correspondan a las mismas ubicaciones donde se detectó el presente hecho imputado, toda vez que las fotografías no se encuentran georreferenciadas en el sistema UTM WGS84 y del análisis de las mismas no se

puede realizar un contraste con las fotografías que sustentan el hecho imputado, con la finalidad de concluir que corresponden a las mismas áreas. Por los fundamentos antes señalados, se concluye que el administrado no ha acreditado el cese de la conducta infractora y el cese del daño potencial.

68. De la revisión del Sistema de Trámite Documentario del OEFA, se advierte que el 8 de julio de 2016, el administrado presentó el documento ingresado con el Registro N° 2016-E01-048040 (en adelante, **levantamiento de hallazgos**), mediante el referido documento, el administrado señaló que retiraron el material acumulado y reconfirmaron las cotas. Con la finalidad de acreditar lo antes señalado, presentó las siguientes fotografías:
