RESOLUCIÓN DIRECTORAL N° 0588-2019-OEFA-DFAI

EXPEDIENTE N° : 1735-2018-OEFA/DFAI/PAS
ADMINISTRADO : ELECTRO ORIENTE S.A.¹
UNIDAD FISCALIZABLE : CENTRAL TERMOELÉCTRICA INDIANA
UBICACIÓN : DISTRITO INDIANA, PROVINCIA DE MAYNAS Y
DEPARTAMENTO DE LORETO
SECTOR : ELECTRICIDAD
MATERIA : RESPONSABILIDAD ADMINISTRATIVA
MEDIDAS CORRECTIVAS
MULTA
REGISTRO DE ACTOS ADMINISTRATIVOS
ARCHIVO

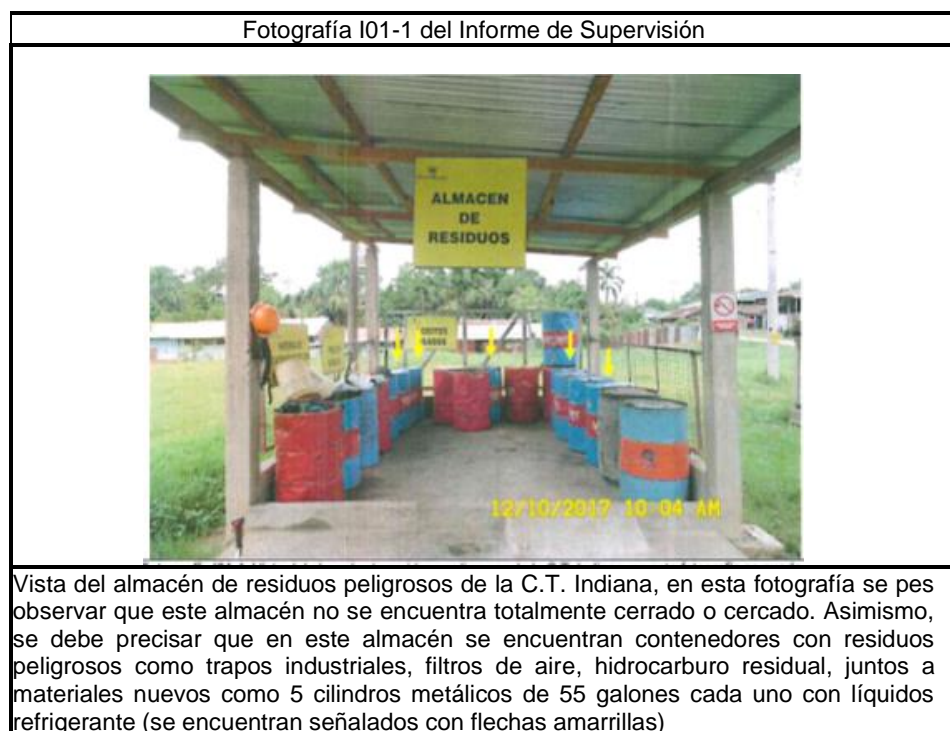
Fuente: Informe de Supervisión

15. De conformidad con lo consignado en el Acta de Supervisión¹⁴ y el Informe de Supervisión¹⁵, la DSEM constató durante la Supervisión Regular 2017, que el almacén de residuos peligrosos de la CT Indiana no se encontraba cercado o cerrado totalmente; asimismo, identificó que en dicho almacén se disponen residuos peligrosos (filtros de aire, trapos industriales, cilindros con hidrocarburos residual, entre otros) junto con materiales nuevos (cinco (5) cilindros con líquido refrigerante).
16. Lo antes señalado, se sustenta adicionalmente en la fotografía N° I01-1¹⁶ del Informe de Supervisión, conforme se aprecia a continuación:

17. Sobre el particular, corresponde señalar que, mediante escrito del 25 de octubre del 2017¹⁷ el administrado presentó el levantamiento de observaciones a la Supervisión Regular 2017, señalando que realizó las siguientes acciones:

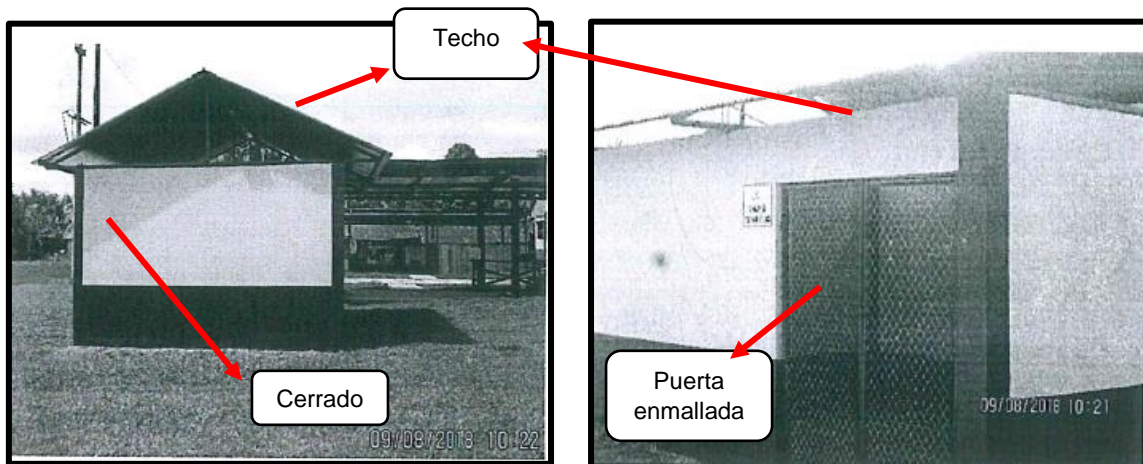
Vista Fotográfica N° 3 y 5 del primer escrito de descargos

26. Por otro lado, de la revisión de las vistas fotográficas remitidas por el administrado (del 9 de agosto de 2018), se aprecia que, con posterioridad al inicio del PAS, el administrado implementó un nuevo almacén de residuos sólidos, que cuenta con las siguientes características: (i) techado; (ii) cercado completamente; y, (iii) con puerta enmallada, conforme se verifica a continuación:

27. De acuerdo a lo antes expuesto, se acredita que el administrado realizó la implementación de nuevo almacén de residuos sólidos con posterioridad al inicio del PAS (9 de agosto de 2018). En ese sentido, dichas acciones se tomarán en cuenta para el análisis de la correspondencia de medida correctiva.

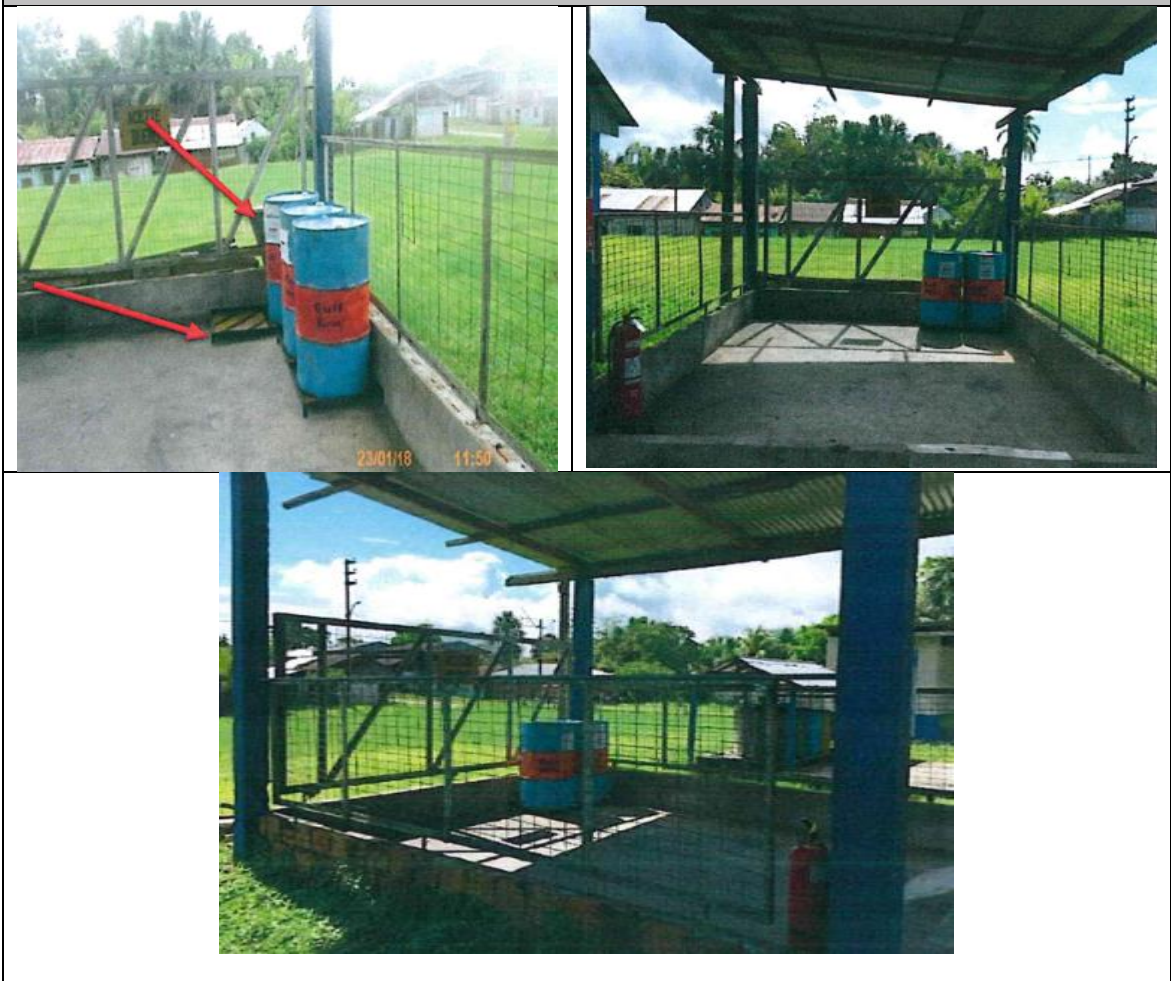
Fotografías del segundo escrito de descargos

37. En relación al cambio de uso del área antes del inicio del PAS, el administrado presentó – en su segundo escrito de descargos- entre otras, las siguientes fotografías:

38. De los medios probatorios presentados se acreditó que el administrado separó los residuos peligrosos de los cinco (5) cilindros metálicos antes del inicio del PAS, asimismo, se verificó que se implementó un almacén de materiales en lugar del almacén de residuos peligrosos detectado durante la Supervisión Regular 2017. En ese sentido, se acredita que antes del inicio del presente PAS, el administrado cumple con lo establecido en la normativa ambiental.
39. Sobre el particular, el artículo 257° del TUO de la LPAG²⁸ y el artículo 20° del Reglamento de Supervisión, aprobado por Resolución de Consejo Directivo N° 006-2019-OEFA-CD (en lo sucesivo, **Reglamento de Supervisión del OEFA**)²⁹,

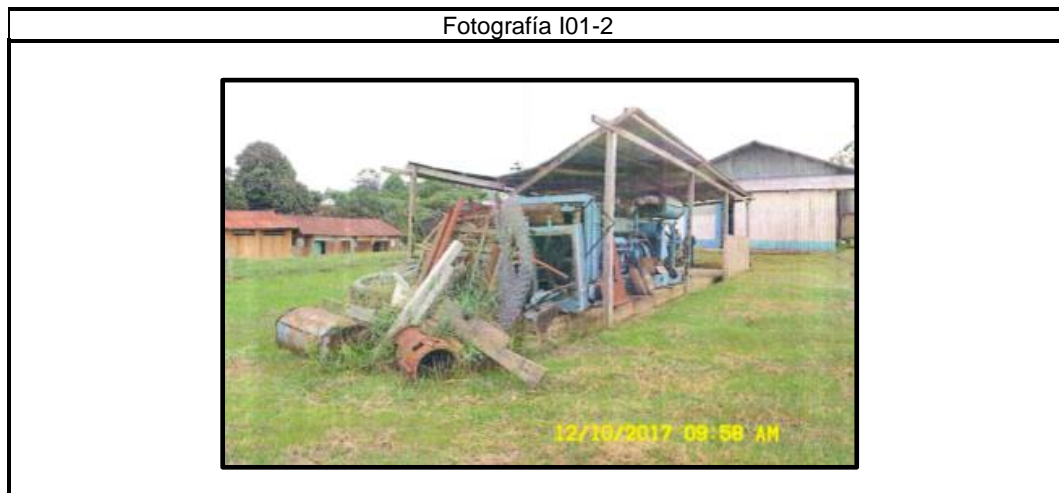
44. De conformidad con lo consignado en el Acta de Supervisión³³, y el Informe de Supervisión³⁴, la DSEM constató durante la Supervisión Regular 2017, constató durante la Supervisión Regular 2017, que el administrado dispuso un (1) grupo de generación eléctrica dado de baja (residuo peligroso) junto con residuos comunes en el almacén de chatarra, el cual está ubicado en un terreno abierto y no cuenta con señalización ni sistema de drenaje ni tratamiento de lixiviados ante posibles derrames o fugas del referido grupo de generación eléctrica.
45. Lo antes señalado, se sustenta adicionalmente en la fotografía en las fotografías N° I01-2, I01-3 y I01-4³⁵ del Informe de Supervisión, conforme se aprecia a continuación:

b) (...) Asimismo, se observó que el administrado almacena motores en desuso (residuos peligrosos) en el almacén de chatarra sin un sistema de contención ante posibles fugas y/o derrames junto a residuos no peligrosos (chatarra)

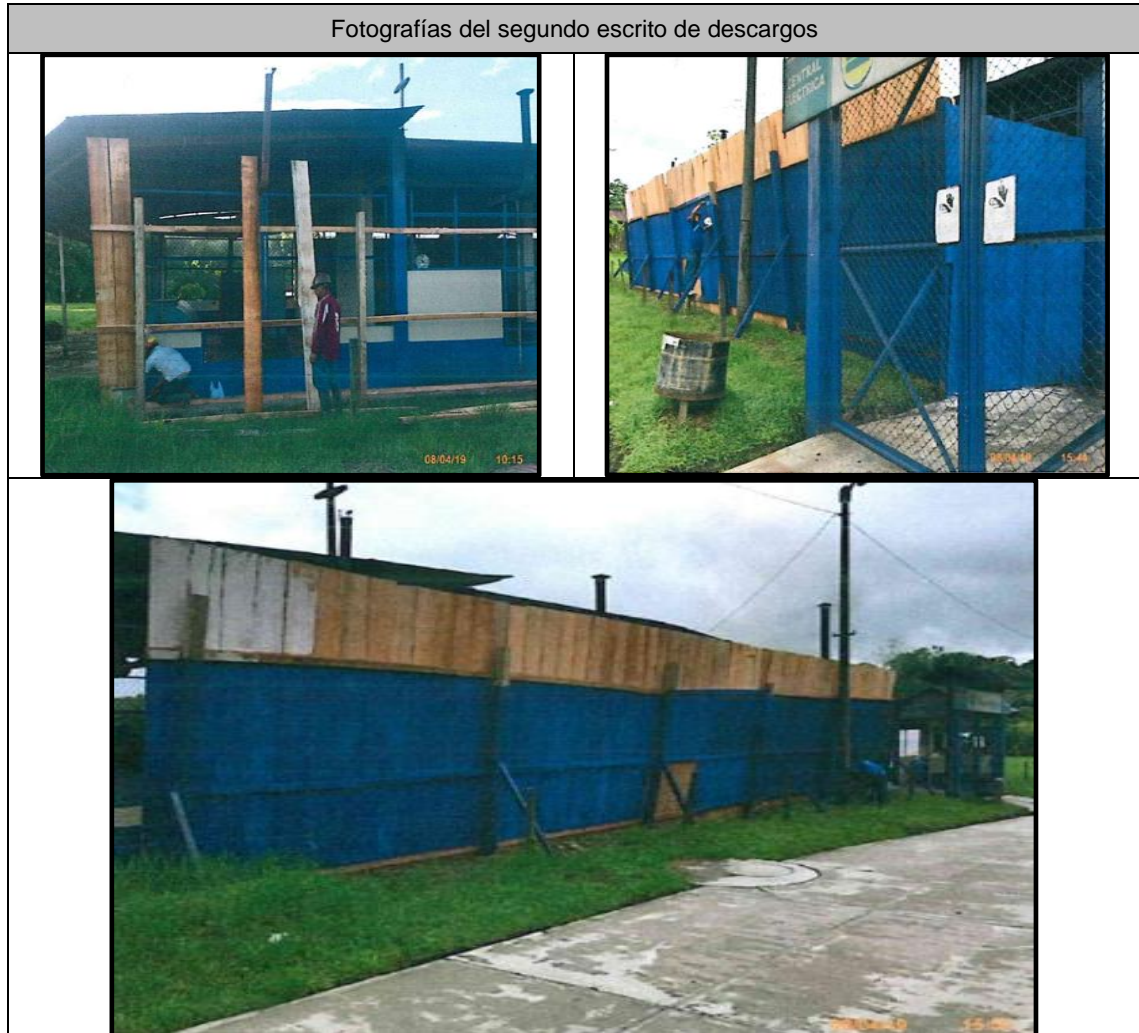
86. Asimismo, presenta el registro fotográfico del 8 de abril de 2019, donde se aprecia la implementación del cerco perimétrico en el exterior de la casa de máquinas de la CT Indiana; conforme se observa a continuación:

87. Al respecto, corresponde indicar que, de la revisión de las fotografías adjuntas, se evidencia que el administrado implementó un cerco de madera en el perímetro de la casa de máquinas de la CT Indiana, sin embargo, el administrado no presenta información técnica que acredite que el cerco colocado cumpla con atenuar el ruido que proviene de las actividades del administrado o en su defecto, monitoreos que acrediten la mitigación del ruido. Por lo tanto, no se acredita la corrección de la conducta imputada.
