RESOLUCIÓN DIRECTORAL N° 0575-2019-OEFA/DFAI

EXPEDIENTE N° : 0742-2018-OEFA/DFAI/PAS
ADMINISTRADO : SOLGAS S.A.¹
UNIDAD FISCALIZABLE : PLANTA ENVASADORA DE GAS LICUADO DE PETROLEO
UBICACIÓN : DISTRITOS DE PIMENTEL, PROVINCIA DE CHICLAYO, DEPARTAMENTO DE LAMBAYEQUE
SECTOR : HIDROCARBUROS LÍQUIDOS
MATERIAS : COMPROMISOS AMBIENTALES
ARCHIVO

III.1. **Hecho imputado N° 1: Solgas S.A. incumplió el compromiso contemplado en su instrumento de gestión ambiental, al no realizar el pintado de sus cilindros de GLP de 45 Kg dentro de una cabina de pintado con extracción de vapores.**

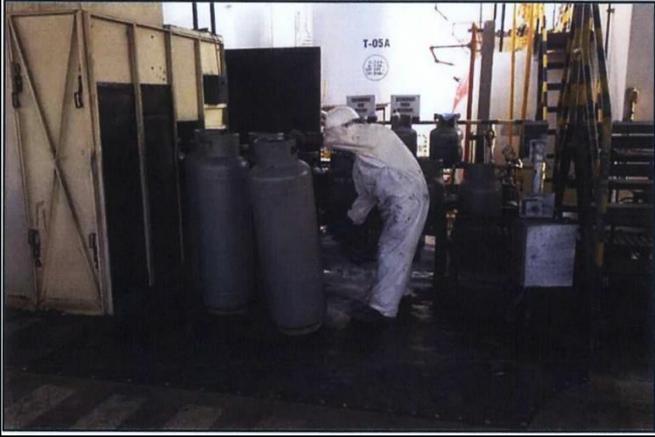
Documento remitido por el administrado	Análisis
<p><i>Limpieza constante de la zona de pintado, antes de la implementación del equipo de pintado:</i></p>

<p>Las fotografías capturadas registran las labores de limpieza constante realizadas por el administrado y el recubrimiento del suelo con geomembranas en el área, antes de la implementación de la cabina de pintado. Por lo expuesto, no desacreditan el presunto incumplimiento detectado.</p>

19. En su escrito de descargos a la Resolución de inicio, Solgas alegó que el 21 de agosto del 2015²⁴, mediante escrito de registro N° 042981, de manera anterior al inicio del PAS, remitió fotografías que demuestran la limpieza de la zona de pintado y la protección de esta área con geomembrana, las mismas que se muestran a continuación:

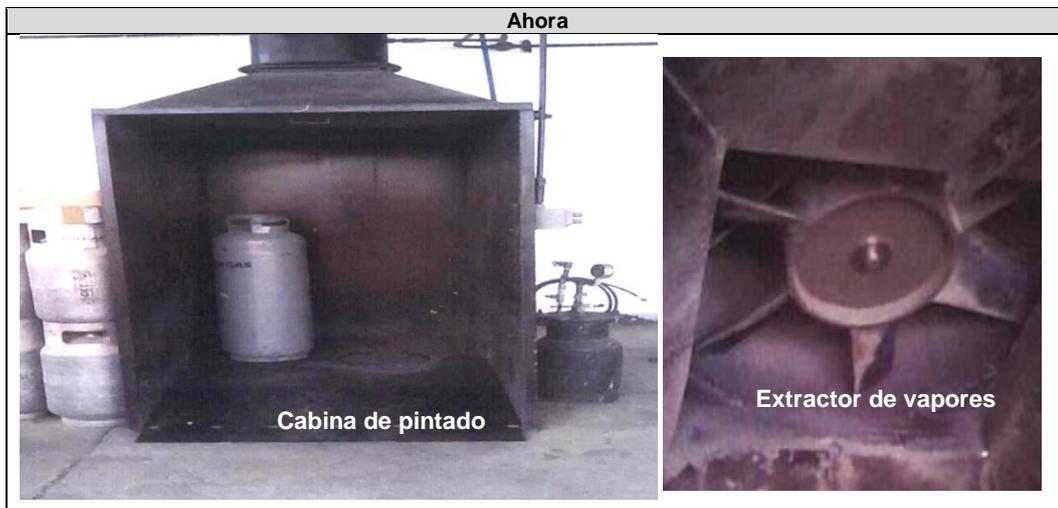
Fuente: Escrito de descargos presentado por el administrado el 4 de noviembre de 2016.

20. Adicionalmente, alegó que mediante escrito del 4 de noviembre del 2016²⁵, presentó fotografías al OEFA, relacionadas con la instalación de la cabina de pintado en la Planta Envasadora de Gas Licuado de Petróleo GLP de Chiclayo, a fin de acreditar su afirmación, remitió dichas fotografías, las mismas que se muestran a continuación:

21. Al respecto, se evidencia que Solgas actualmente -4 de noviembre de 2016- ha instalado una **cabina de pintado** de los balones de gas de 45 kg, la cual **cuenta con un sistema de extracción de vapores y piso de cemento**, conforme a lo contemplado en su instrumento de gestión ambiental.
22. Sobre el particular, el literal f) del numeral 1 del artículo 257° del Texto Único Ordenado de la Ley del Procedimiento Administrativo General²⁶ (en lo sucesivo,

24. Cabe señalar que se ha verificado que la instalación de la cabina de pintado con sistema de extracción de vapores -realizada en noviembre del 2016- ocurrió antes del inicio del presente PAS, el cual se efectuó mediante la Resolución Subdirectorial N° 1064-2018-OEFA/DFAI/SFEM del 19 de abril del 2018²⁸, notificada al administrado el 30 de abril del 2018²⁹.
