RESOLUCIÓN DIRECTORAL N° 0562-2019-OEFA-DFAI

EXPEDIENTE N° : 1387-2018-OEFA/DFAI/PAS
ADMINISTRADO : ELECTRO ORIENTE S.A.¹
UNIDAD FISCALIZABLE : CENTRAL TERMOÉLECTRICA TARAPOTO
UBICACIÓN : DISTRITO DE IQUITOS, PROVINCIA DE
MAYNAS Y DEPARTAMENTO DE LORETO
SECTOR : ELECTRICIDAD
MATERIA : RECURSO DE RECONSIDERACIÓN
FUNDADO EN PARTE
INFUNDADO

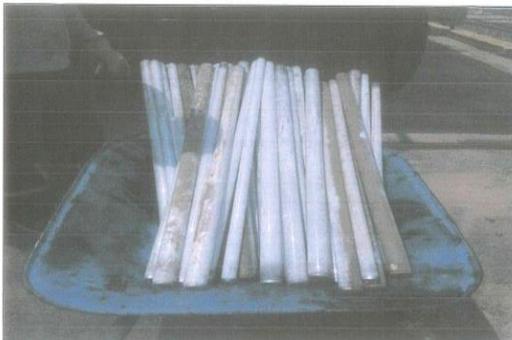
Fotografía N° 01: Acondicionamiento y retiro de Luminarias por la EPS-RS.

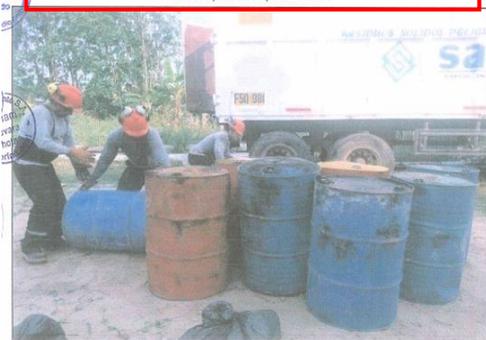
Fotografía N° 02: Retiro de Cilindros con aceite dieléctrico por la EPS-RS SATISAC E.I.R.L. para su disposición final.

- *Respecto al inadecuado almacenamiento de los cilindros con contenido de aceite residual*
23. Mediante la fotografía N° 2 de su recurso de reconsideración, el administrado pretende acreditar que realizó el traslado de los cilindros con aceite residual verificados en la CT Tarapoto al almacén ubicado en Jirón de Cabo Alberto del distrito Banda de Shilcayo (ex C.T Tarapoto), lugar de donde habría efectuado la disposición final de los mismos; por lo cual, debe exonerarse de responsabilidad administrativa y del cumplimiento de la medida correctiva dictada en la Resolución Directoral.

24. Sobre el particular, corresponde señalar que los cilindros detectados en la Supervisión Regular 2016 son de color rojo con tapa amarilla y de color plomo con una franja central de color azul y letras rojas; sin embargo, la fotografía presentada por el administrado da cuenta de cinco (5) cilindros de color azul; un (1) cilindro de color rojo con tapa roja, y dos (2) cilindros, cuyas características no pueden determinarse plenamente, conforme se observa a continuación:

25. Por lo expuesto, la fotografía 2 presentada por el administrado no acredita la corrección de la conducta detectada en la Supervisión Regular 2016, toda vez que no guarda relación con los cilindros observados en la Supervisión.

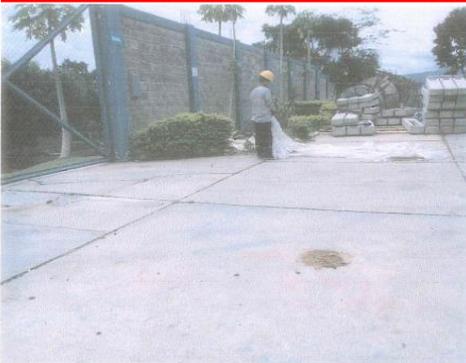
Fotografía N° 03: Área donde se advirtió la presencia de transformadores en la Supervisión regular del OEFA, libre de contaminación y sin transformadores.

- *Respecto al inadecuado almacenamiento de los transformadores*
12. Mediante las fotografías N° 3 y 4, el administrado pretende acreditar el retiro de los transformadores del lugar donde se evidenciaron durante la Supervisión Regular 2016.
 13. Al respecto, del análisis de las referidas fotografías, se observa que el área donde se detectaron los transformadores durante la Supervisión Regular 2016, se encuentra libre de transformadores, tal como se muestra a continuación:

14. Sobre el particular, corresponde señalar que, de las fotografías N° 3 y 4, se advierte que el administrado ha removido los transformadores del área en la cual

fueron detectados en la Supervisión Regular 2016. No obstante, las fotografías no cuentan con coordenadas UTM¹¹, ni con fecha cierta.

17. Por lo expuesto, las citadas fotografías acreditan que, a partir del 9 de enero de 2019, los transformadores han sido retirados del área donde fueron detectados en la Supervisión Regular 2016; es decir con posterioridad al inicio del PAS.

18. En ese sentido, corresponde analizar si estas fotografías acreditan la adecuación de la conducta por parte del administrado.
19. Al respecto, del análisis de las fotografías, se verifica que el administrado ha removido los transformadores del área en la cual fueron detectados en la Supervisión Regular 2016. No obstante, el administrado no ha informado la ubicación actual de estos transformados, a fin de determinar si se encuentran adecuadamente almacenados y/o su disposición final; por lo cual, podemos concluir que, el solo hecho de retirar los transformadores no constituye la corrección de la conducta. En razón de lo expuesto, la nueva prueba presentada por el administrado no desvirtúa la comisión de la conducta infractora, ni acredita el cumplimiento de la medida correctiva¹³.

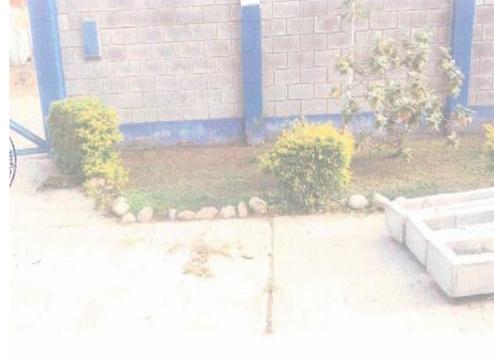
Fotografía N° 04: Área cerca de cobertura vegetal libre de contaminación del suelo por aceite residual y vegetación en óptimo crecimiento.

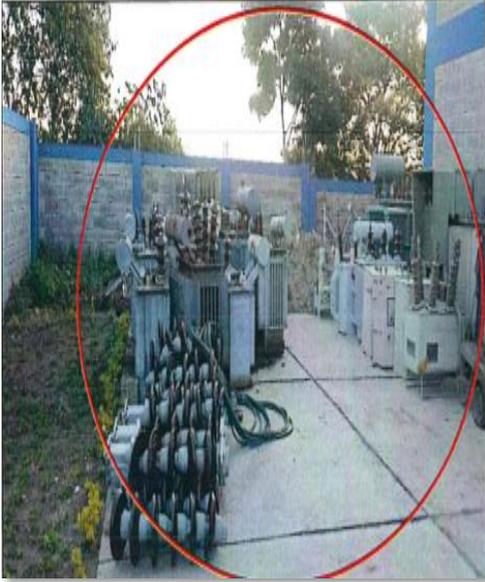
Cuadro N° 2: Vistas del antes y después del área dónde se encontraban almacenados los transformadores durante la Supervisión Regular 2016

Fuente: Fotografía N° 1 del Informe de Supervisión	Fuente: Fotografía N° 3 y 4 del escrito con registro E24-001447-2019.

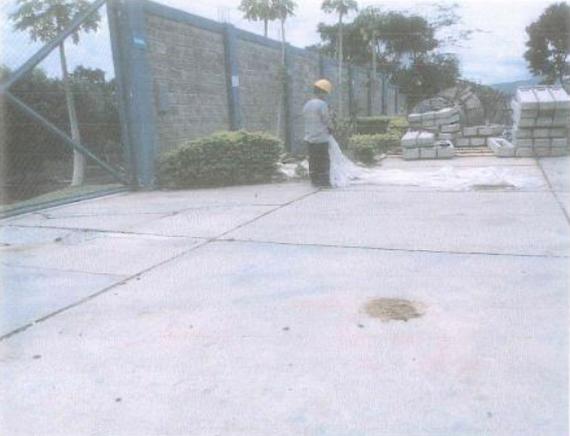
<p>Fotografía N° 03: Área donde se advirtió la presencia de transformadores en la Supervisión regular del OEFA, libre de contaminación y sin transformadores.</p>

15. Al respecto, corresponde señalar que, si bien los registros fotográficos no cuentan con coordenadas georreferenciadas que acrediten la ubicación exacta del lugar, del análisis de estos, podemos inferir que las instalaciones que constan en las imágenes en evaluación guardan correspondencia con las obtenidas en la Supervisión Regular 2016.

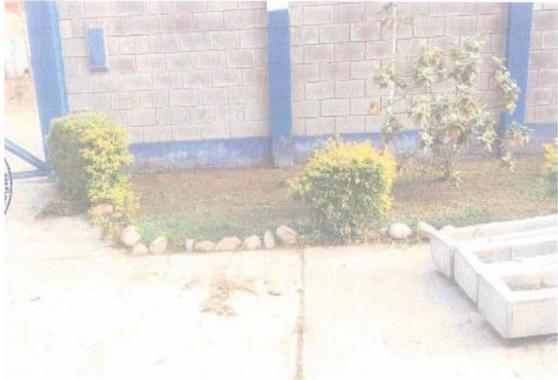
<p>Fotografía N° 04: Área cerca de cobertura vegetal libre de contaminación del suelo por aceite residual y vegetación en óptimo crecimiento.</p>

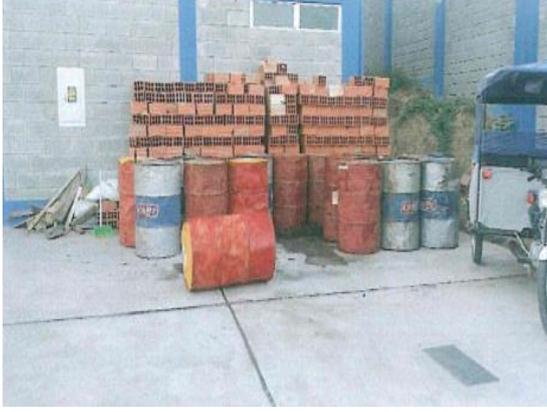
Cuadro N° 3: Vistas del área dónde se encontraban almacenados los cilindros con contenido de aceite residual verificados durante la Supervisión Regular 2016

<p>Fuente: Fotografía N° 5 del Informe de Supervisión</p>	<p>Fuente: Fotografía N° 2 del recurso de reconsideración.</p>

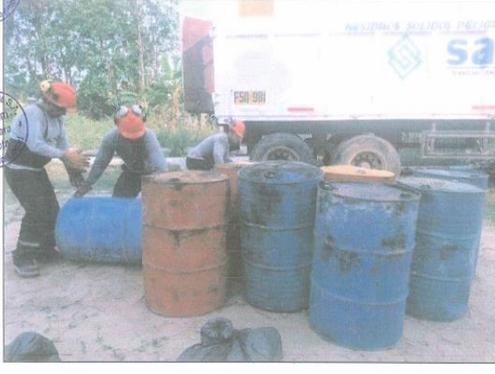
<p>Fotografía N° 02: Retiro de Cilindros con aceite dieléctrico por la EPS-RS SATISAC E.I.R.L. para su disposición final.</p>
