Organismo de Evaluación y  
Fiscalización Ambiental - OEFA

## RESOLUCIÓN DIRECTORAL N° 00294-2019-OEFA/DFAI

**EXPEDIENTE N°** : 0020-2018-OEFA/DFAI/PAS  
**ADMINISTRADO** : TRUPAL S.A.<sup>1</sup>  
**UNIDAD FISCALIZABLE** : PLANTA LA LIBERTAD<sup>2</sup>  
**UBICACIÓN** : DISTRITO SANTIAGO DE CAO, PROVINCIA DE  
ASCOPE Y DEPARTAMENTO DE LA LIBERTAD  
**SECTOR** : INDUSTRIA  
**RUBRO** : PAPEL

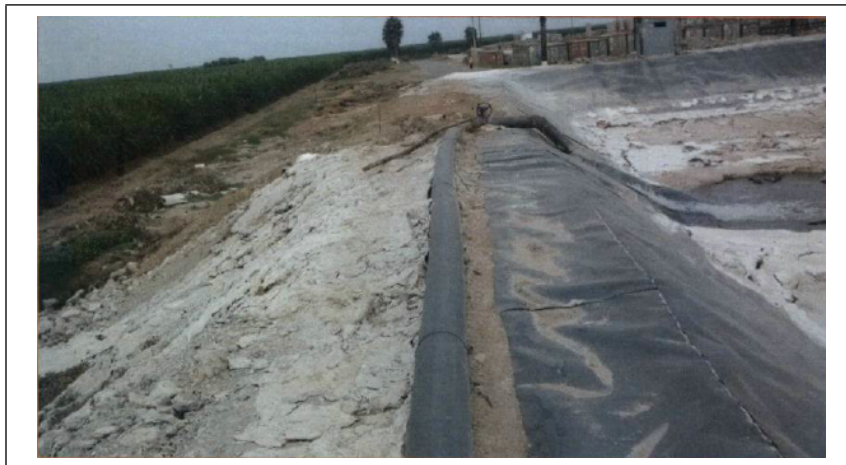
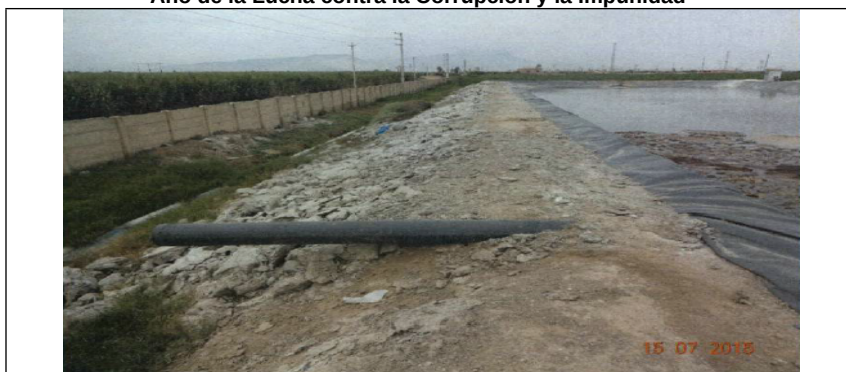
11. De conformidad con lo consignado en el Acta de Supervisión<sup>12</sup>, durante la Supervisión Regular 2015, la Dirección de Supervisión constató que el administrado acumuló los lodos generados en la poza de sedimentación del efluente industrial de la Planta La Esperanza, sobre el talud del perímetro de dicha poza y a la intemperie, conforme se muestra en las siguientes fotografías<sup>13</sup>:

N°	HALLAZGOS
1.-	Los lodos generados en la poza de sedimentación del efluente industrial de la planta ("poza de mayores eventos") se encuentran colocados sobre el talud del perímetro de dicha poza, expuestos a la intemperie.
(...)	(...)

Fotografías tomadas durante la Supervisión Regular 2015, en las que se muestra la acumulación de los lodos, generados en la poza de sedimentación, sobre el talud del perímetro de dicha poza, y expuestos a la intemperie<sup>14</sup>.

13. Mediante su escrito de descargos, el administrado señaló que corrigió su conducta de manera inmediata, disponiendo de su personal para la limpieza de los lodos secos y de maquinaria para el traslado de los mismos. Asimismo, el administrado adjuntó fotografías que acreditan la corrección de su conducta, conforme se muestra a continuación<sup>17</sup>:

14. Sobre el particular, es preciso señalar que, si bien el administrado acreditó la limpieza de lodos secos provenientes de la poza de sedimentación, de los medios probatorios

actuados en el Expediente, no queda acreditado el acondicionamiento o disposición final de los referidos lodos, conforme a lo establecido en el RLGSR.

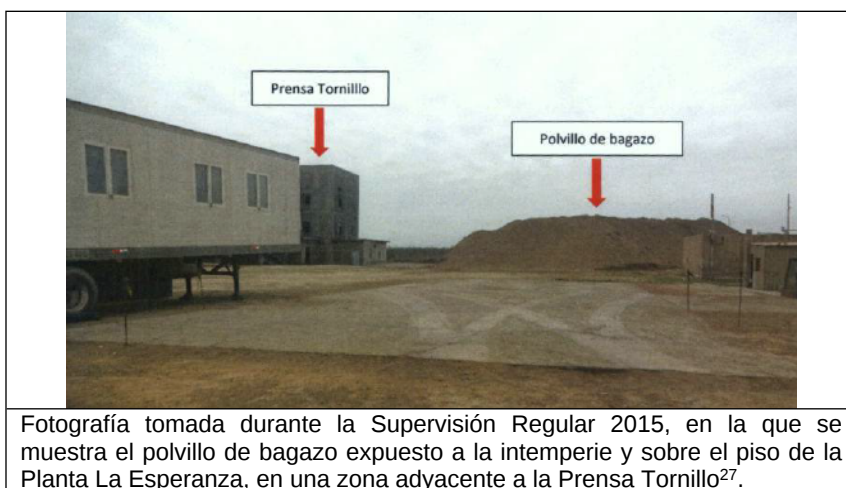
25. De conformidad con lo consignado en el Acta de Supervisión<sup>25</sup>, durante la Supervisión Regular 2015, la Dirección de Supervisión observó que el polvillo del bagazo, generado en la Prensa Tornillo, se encontraba apilado sobre el piso de la Planta La Esperanza y expuesto a la intemperie, conforme se muestra en la siguiente fotografía<sup>26</sup>:

Fotografía tomada durante la Supervisión Regular 2015, en la que se muestra el polvillo de bagazo expuesto a la intemperie y sobre el piso de la Planta La Esperanza, en una zona adyacente a la Prensa Tornillo<sup>27</sup>.

N°	HALLAZGOS
(...)	(...)
2.-	El polvillo de bagazo; generado en la prensa tornillo, se encuentra apilado sobre el piso de la planta, en una zona adyacente a dicha prensa, expuestos a la intemperie.
(...)	(...)

26. En ese sentido, en el Informe de Supervisión<sup>28</sup> y en el ITA<sup>29</sup>, la Dirección de Supervisión concluyó que el administrado no almacenó de forma adecuada el polvillo del bagazo generado en su Planta La Libertad, toda vez que se encontraba apilado en una zona adyacente a la prensa tornillo y expuesto a la intemperie, incumpliendo lo establecido en el PAMA.

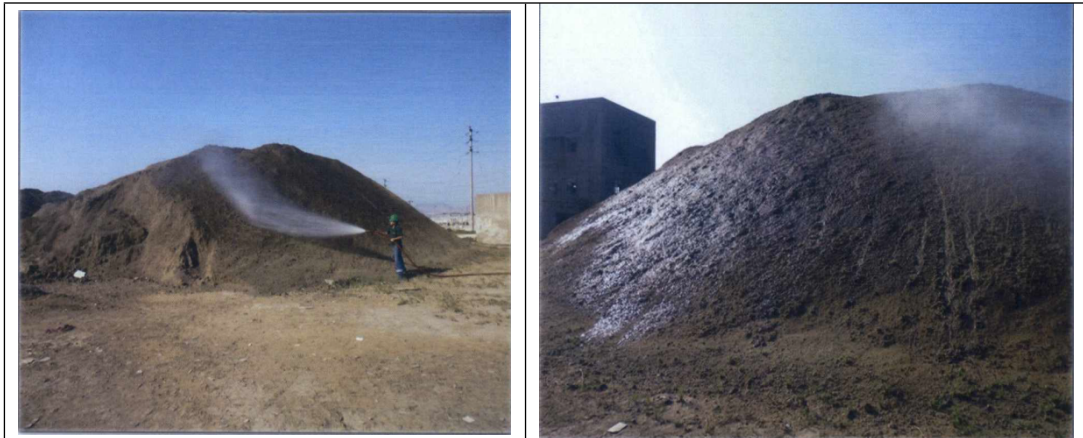
Fuente: Escrito de descargos.

27. En su escrito de descargos, el administrado señaló que el almacenamiento del polvillo de bagazo es temporal, debido a que su aprovechamiento está destinado a la producción de compostaje para finalmente nutrir los campos agrícolas. No obstante, a la fecha de la Supervisión Regular 2015, aun no se definía la alternativa de uso en compostaje.
28. Por ello, indicó que después de la Supervisión Regular 2015, roció agua en pequeñas cantidades (tipo de lluvia) a la superficie de estas colcas con la finalidad de mantener húmeda la médula de bagazo y evitar la polución, con una frecuencia interdiaria hasta agotar el stock de la médula producto de su uso como compostaje, conforme se muestra a continuación<sup>30</sup>:

29. Sobre el particular, ARCINIÉGAS<sup>31</sup>, en su publicación de “Diagnóstico y Control de Material Particulado: Partículas suspendidas totales y fracción respirable PM<sub>10</sub>”, señala que “el agua adherida a las partículas de suelo incrementa su masa y las fuerzas de tensión superficial, lo que disminuye su suspensión y transporte”.
30. En ese sentido, la acción de control con rociado de agua permitiría prevenir la dispersión de material particulado del polvillo del bagazo, por lo que de esa manera el administrado estaría cumpliendo con lo establecido en el PAMA. Sin embargo, se advierte que las fotografías que sustentan el referido cumplimiento no se encuentran fechadas ni georreferenciadas, por lo que no se puede desprender fehacientemente que las acciones

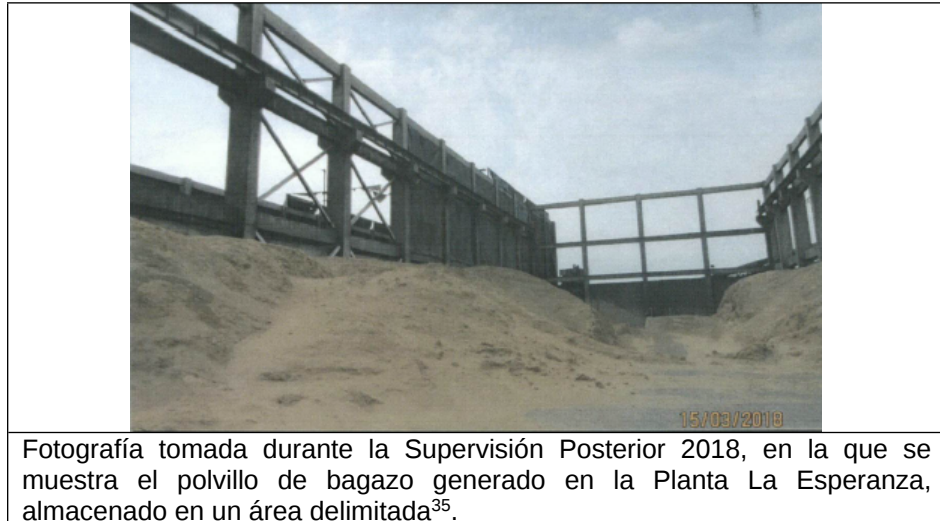
34. En el presente caso, se debe mencionar que durante la supervisión realizada del 15 al 17 de marzo del 2018 a la Planta La Libertad (en adelante, **Supervisión Posterior 2018**), la Dirección de Supervisión corroboró que el polvillo generado en la Planta La Libertad se encuentra almacenado en un área delimitada con estructura de material noble, **cumpliendo con lo establecido la Actualización del PAMA**, conforme muestra en la siguiente fotografía:

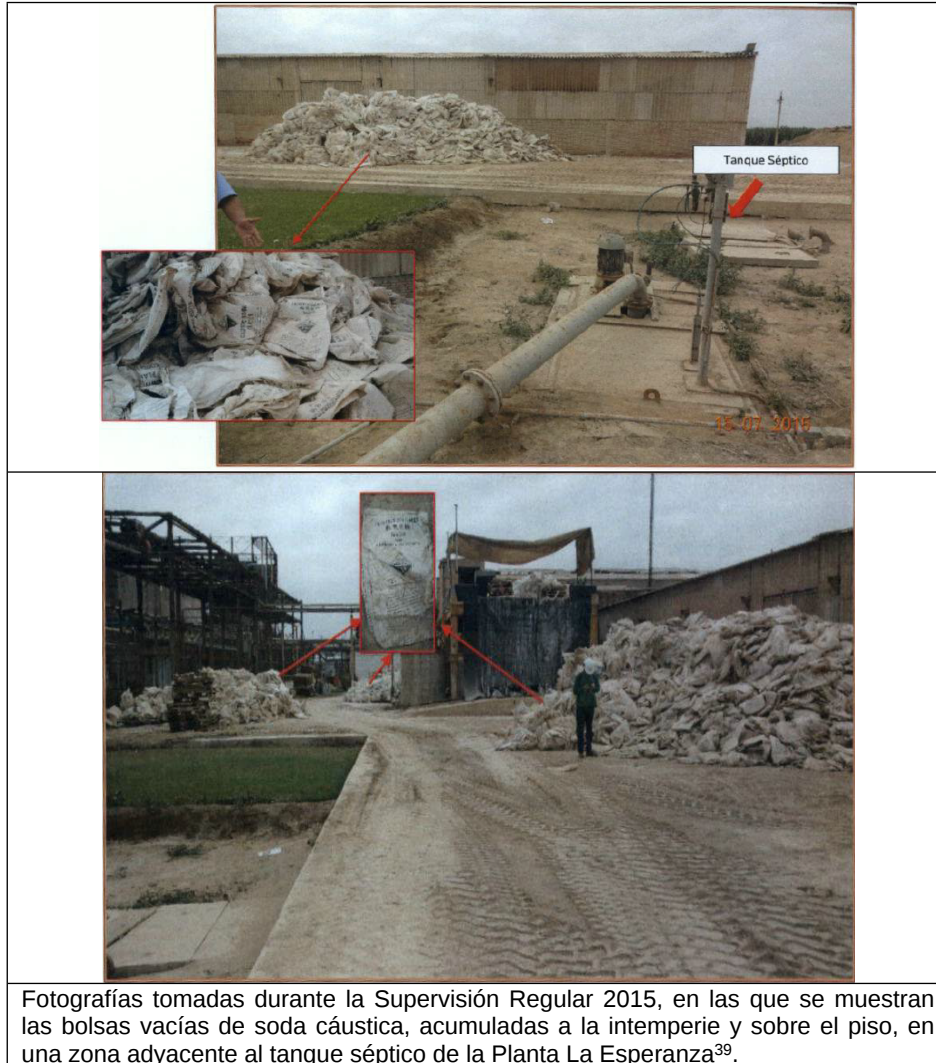
41. De conformidad con lo consignado en el Acta de Supervisión<sup>37</sup>, durante la Supervisión Regular 2015, la Dirección de Supervisión observó bolsas vacías de soda cáustica, acumuladas a la intemperie y sobre el piso de Planta la Libertad, en una zona adyacente al tanque séptico, conforme se muestra en las siguientes fotografías<sup>38</sup>:

42. En ese sentido, en el Informe de Supervisión<sup>40</sup> y en el ITA<sup>41</sup>, la Dirección de Supervisión concluyó que el administrado no acondicionó y no almacenó adecuadamente los

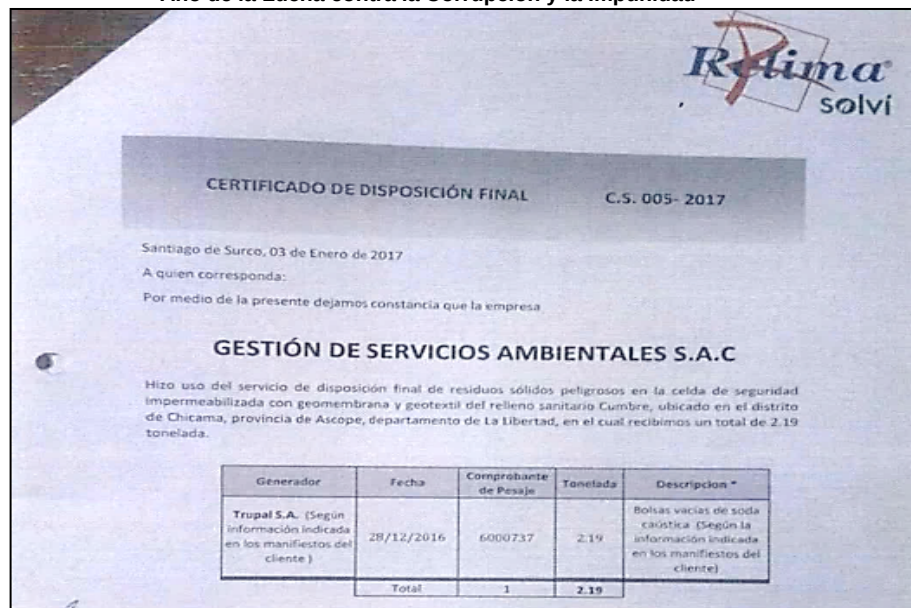
Fuente: Escrito de descargos.

46. Sin embargo, cabe indicar que, de la revisión de la lista de empresas autorizadas por la Dirección General de Salud Ambiental del Ministerio de Salud (en adelante, **DIGESA**)<sup>44</sup> para la disposición final de residuos peligrosos, se advierte que la empresa Gestión de Servicios Ambientales S.A.C. no se encuentra autorizada para dicha actividad.

mencionadas bolsas vacías de soda cáustica (residuos sólidos peligrosos), no desvirtúa el presente hecho imputado.

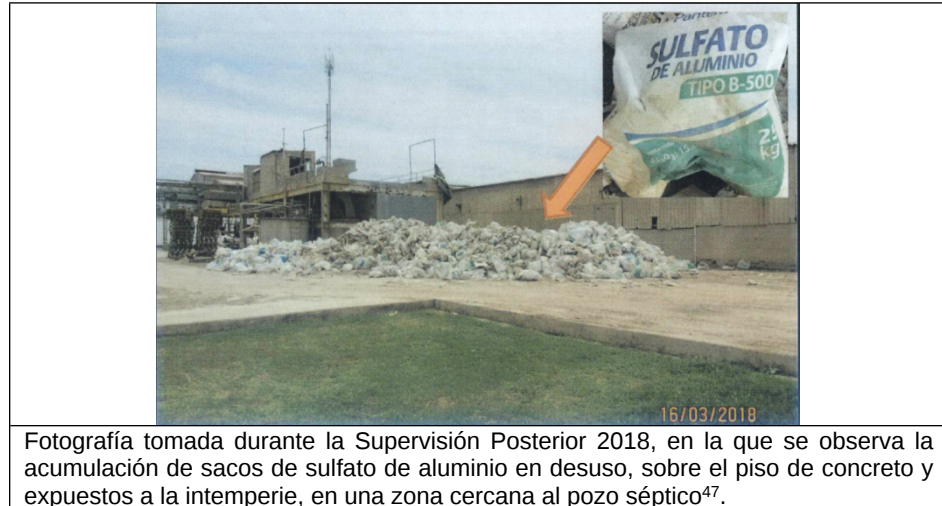
49. En este punto, corresponde mencionar que durante la Supervisión Posterior 2018, la Dirección de Supervisión verificó que el administrado no realiza el acondicionamiento y almacenamiento adecuado de sus residuos sólidos peligrosos, generados en la Planta La Esperanza, toda vez que se observó sacos de sulfato de aluminio en desuso, acumulados sobre el piso y expuestos a la intemperie, en una zona cercana al pozo séptico, conforme muestra en la siguiente fotografía:

Fotografía tomada durante la Supervisión Posterior 2018, en la que se observa la acumulación de sacos de sulfato de aluminio en desuso, sobre el piso de concreto y expuestos a la intemperie, en una zona cercana al pozo séptico<sup>47</sup>.

50. En atención a ello, se desprende que, hasta el 15 de marzo de 2018, el administrado continuaba sin acondicionar ni almacenar adecuadamente sus residuos sólidos peligrosos, exponiéndolos y acumulándolos a la intemperie, incumpliendo lo establecido en el RLGRS.
51. Ahora bien, mediante escrito con Registro N° 20160 del 22 de febrero del 2019, el en que manifiesta haber cumplido con la medida correctiva propuesta por la SFAP en el Informe Final de Instrucción, para lo cual adjuntó manifiesto y certificado de la disposición de sacos vacíos de Sulfato de Aluminio, así como fotografías que muestran la limpieza del área e implementación de un almacén de bolsas vacías de insumos químicos, conforme se muestran a continuación:

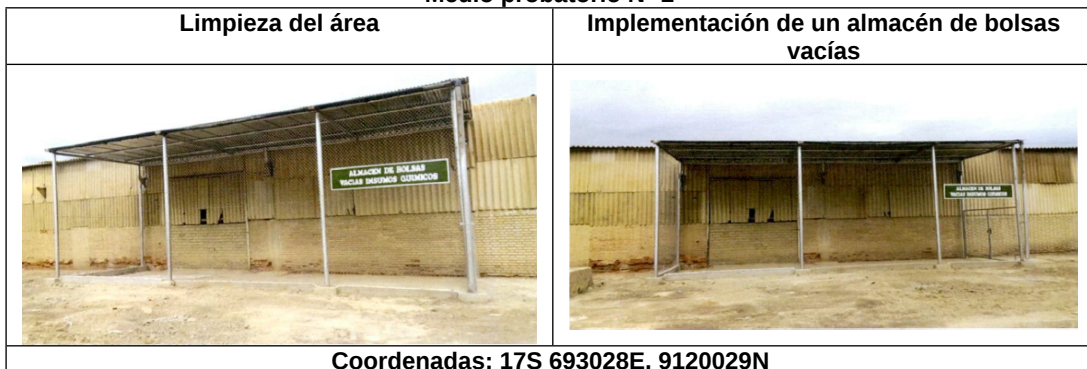
Medio probatorio N° 2

- De los medios probatorios N° 1 y 2, se evidencia que el administrado acredita la corrección de la conducta, habiendo implementado la medida correctiva propuesta en el informe Final de Instrucción, toda vez que realizó la limpieza y retiro de residuos peligrosos (bolsas vacías) y adicionalmente implementó un almacén para su acondicionamiento y almacenamiento. Cabe precisar que al tratarse de medios probatorios que datan del 14 de febrero de 2019, no es posible aplicar la condición exigente de responsabilidad que contempla el TUO de la LPAG; sin perjuicio de señalar que estos serán considerados para la eventual imposición de una medida correctiva.
