RESOLUCIÓN DIRECTORAL N° 1585-2019-OEFA/DFAI

EXPEDIENTE N° : 3263-2018-OEFA/DFAI/PAS
ADMINISTRADO : EMPRESA ADMINISTRADORA CERRO S.A.C.¹
UNIDAD FISCALIZABLE : CERRO DE PASCO
UBICACIÓN : DISTRITOS DE CHAUPIMARCA, SIMÓN BOLÍVAR,
Y YANACANCHA, PROVINCIA Y
DEPARTAMENTO DE PASCO
SECTOR : MINERÍA
MATERIA : RESPONSABILIDAD ADMINISTRATIVA
MEDIDAS CORRECTIVAS
MULTA

III.2 **Hecho imputado N° 1: El administrado no realizó el manejo seguro, sanitario y ambientalmente adecuado de los residuos sólidos domésticos, en el Campamento 1° de Mayo que forma parte de la Unidad Minera Cerro de Pasco, incumpliendo la normativa de Residuos Sólidos.**

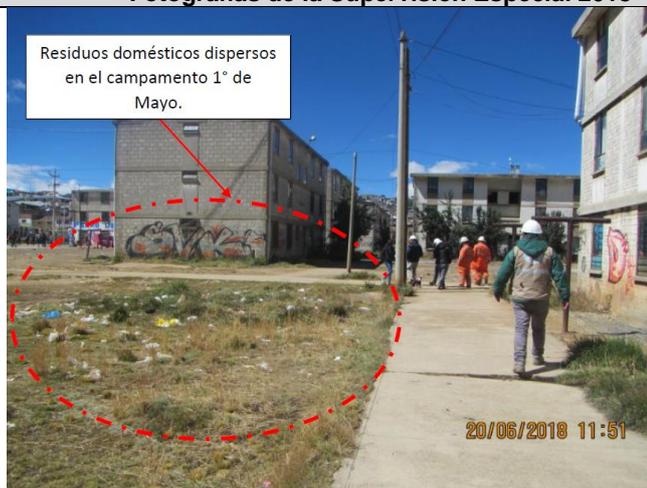
Fotografía N° 8. Se verifico la situación entre los pabellones del Campamento 1° de Mayo, existía residuos sólidos domésticos dispersos en la zona.

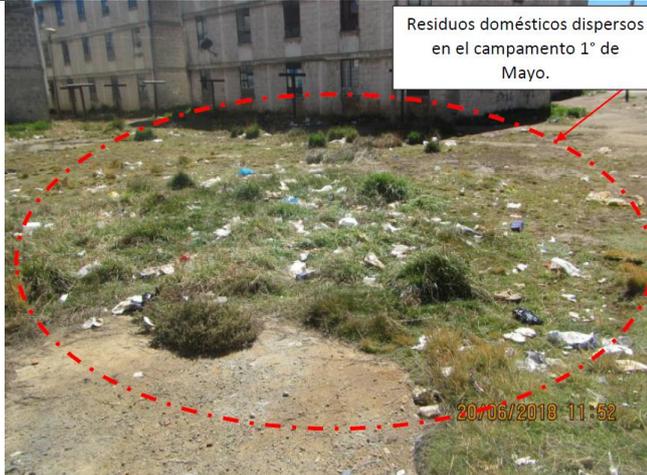
Fotografía N° 9. Entre los pabellones del Campamento 1° de Mayo se verifico residuos sólidos domésticos dispersos en el suelo y áreas verdes.

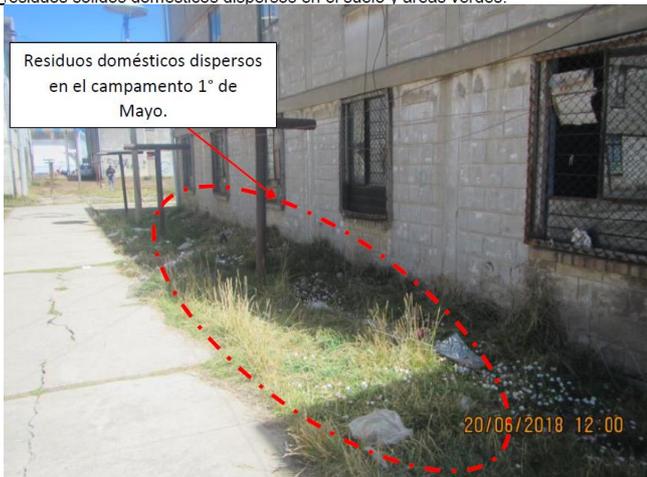
Fotografía N° 16. Se verifico la existencia de residuos sólidos domésticos dispersos en el suelo entre los pabellones del Campamento 1° de Mayo.

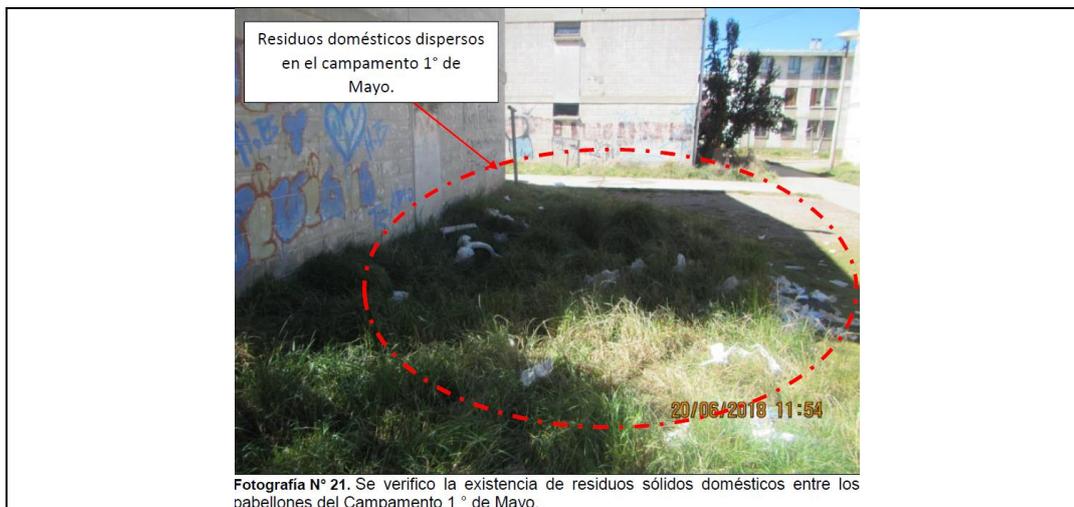
18. Es importante mencionar que en las imágenes anteriores se advierte que los residuos encontrados en el lugar tienen naturaleza distinta y corresponden, entre otros, a restos de plástico, papel, cartón, etc.

19. En ese sentido, el hecho verificado en campo denota la ausencia de un manejo adecuado de los diversos residuos sólidos encontrados en el Campamento 1° de Mayo durante la Supervisión Especial 2018, siendo que los residuos encontrados no son caracterizados de acuerdo a su naturaleza.

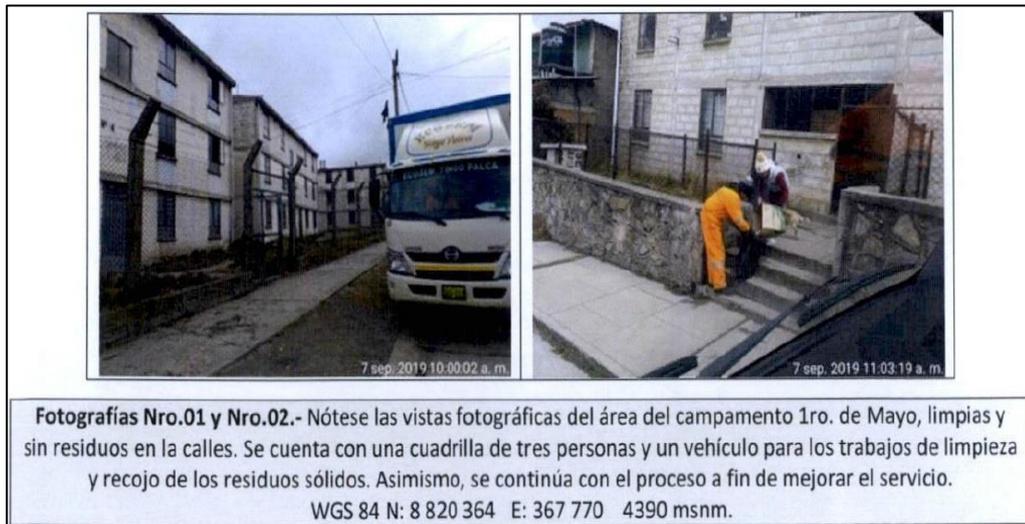
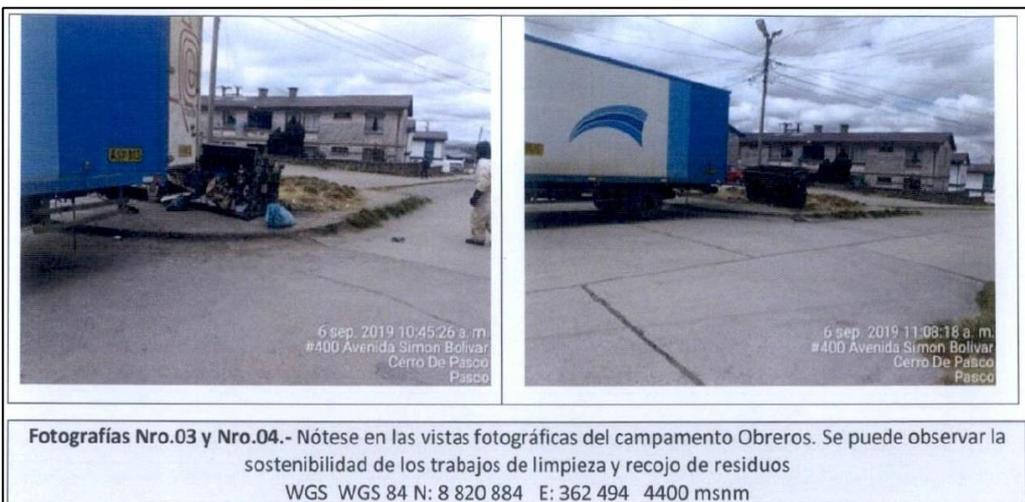
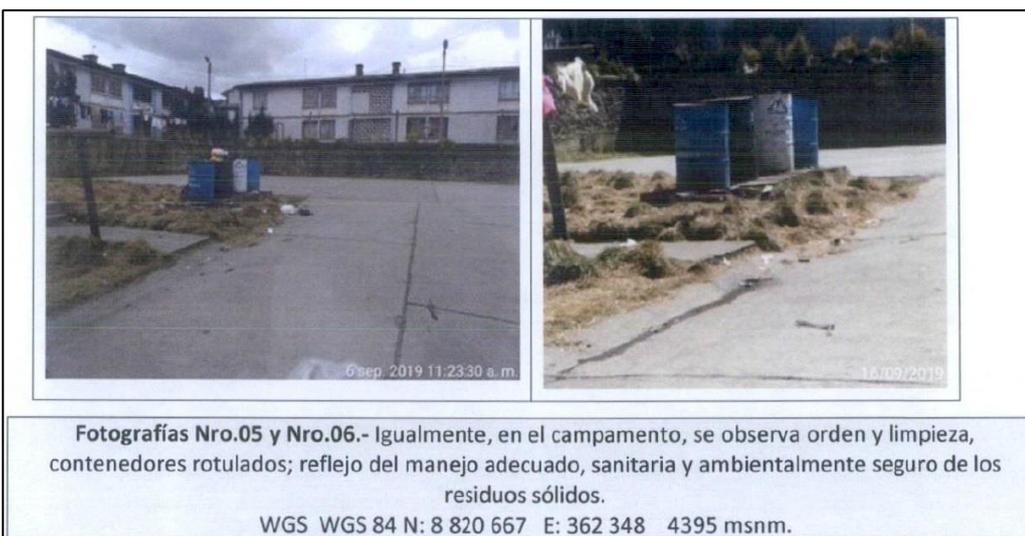
Fuente: Escrito de descargos N° 2

38. En esa línea, en el Escrito de descargos N° 2, el titular minero presentó seis (6) fotografías con coordenadas geográficas que demostrarían la limpieza, la instalación de cilindros de almacenamiento y los trabajos de recojo de residuos, conforme se muestran a continuación:

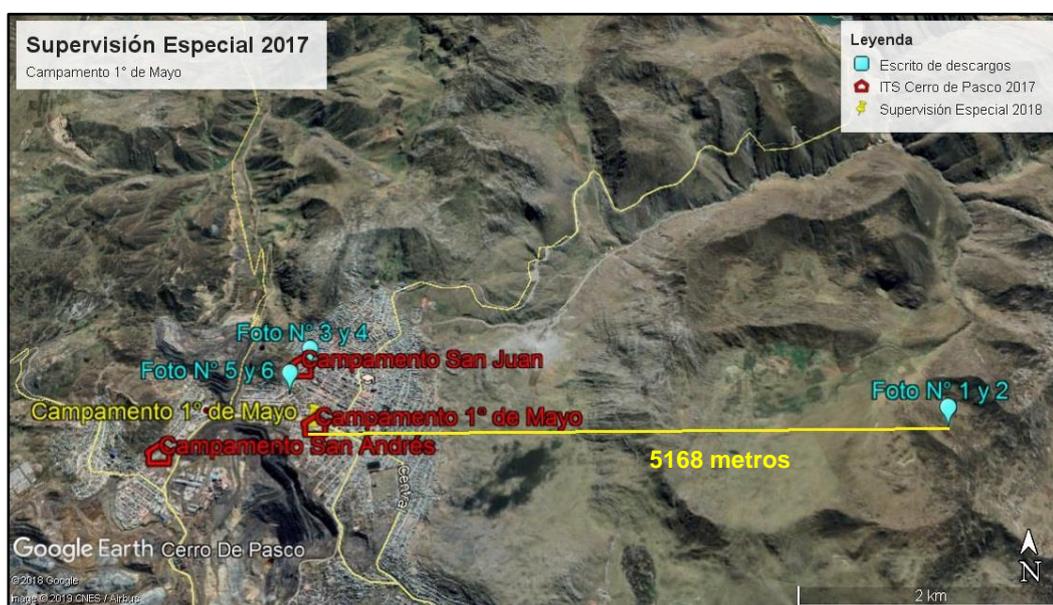
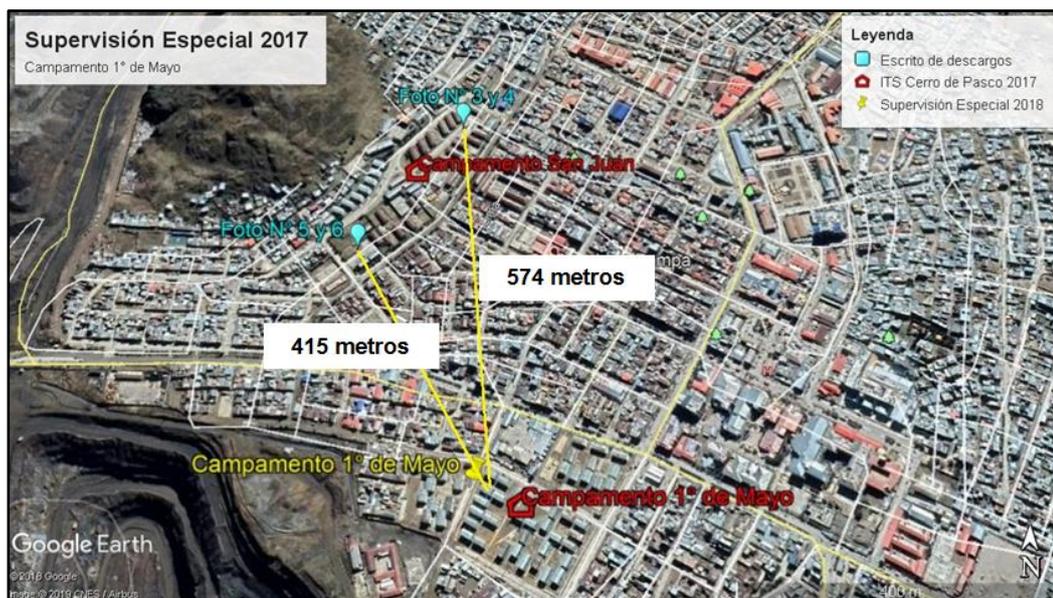
40. Ahora, con la finalidad de corroborar que los registros fotográficos corresponden al Campamento 1° de Mayo, se ha realizado la georreferenciación de las coordenadas, obteniéndose el siguiente resultado:

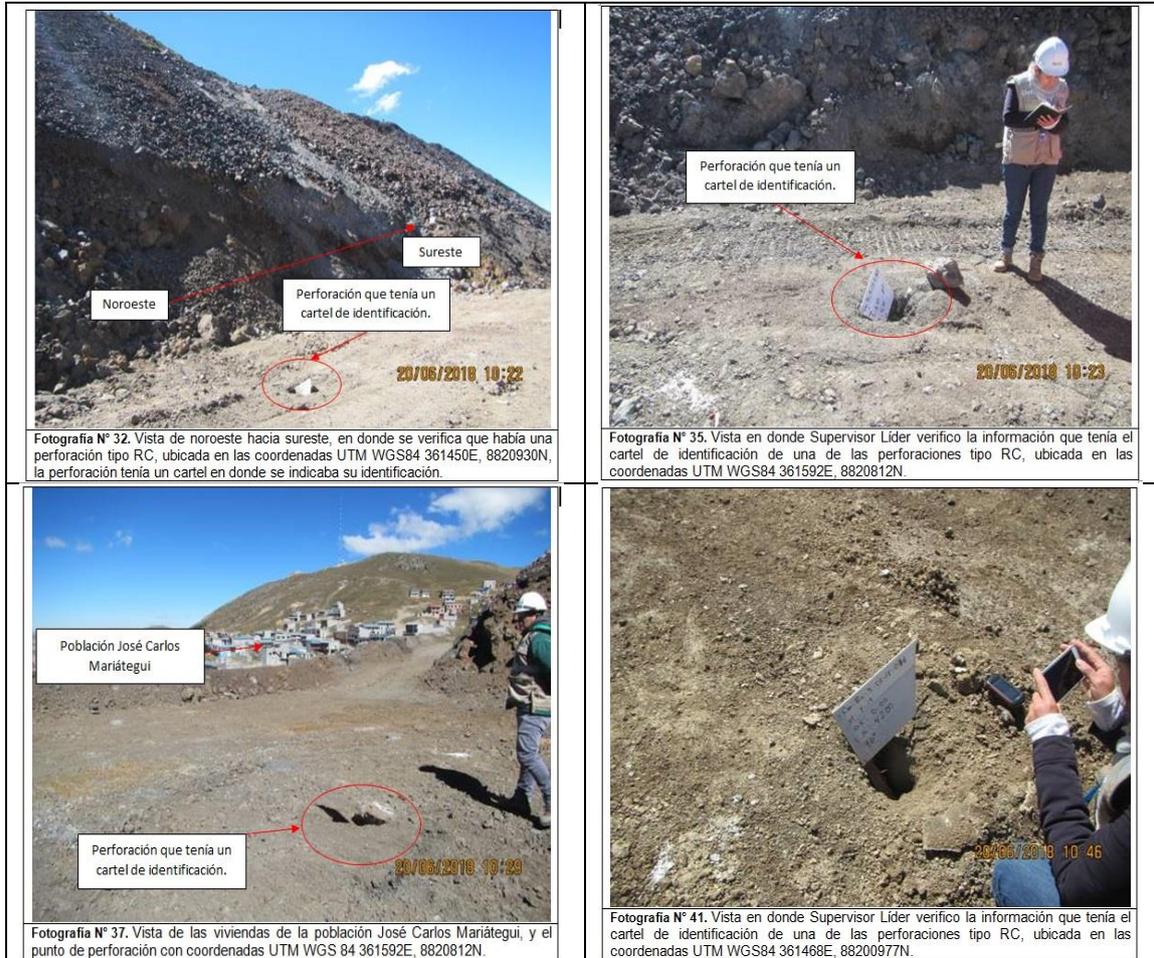
Fuente: Panel fotográfico del Informe de Supervisión

54. El hecho mencionado anteriormente se sustenta en las fotografías N° 27 a la 46 del Panel Fotográfico del Informe de Supervisión, algunas de las cuales se muestran a continuación:

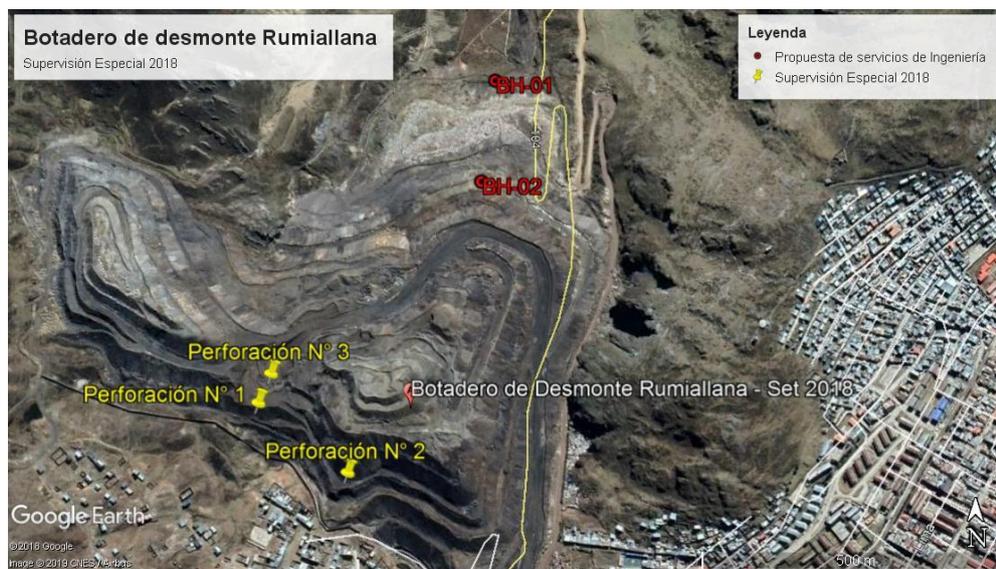
Fuente: Google Earth

- (iv) Ahora, si bien en las mencionadas cartas solicitaron información a detalle de la situación de los depósitos de desmonte, esto no implica que el administrado se encuentre facultado a realizar actividades no aprobadas en sus instrumentos de gestión ambiental, ni tampoco que las acciones encaminadas al cumplimiento del requerimiento de información sean susceptibles de generar impacto negativo en el ambiente.
- (v) Adicionalmente, si bien en el documento "Propuesta de servicios de ingeniería para el análisis de estabilidad física del botadero Rumiallana", el administrado consideró realizar dos (2) perforaciones en el lado noreste del botadero Rumiallana (conforme a la Figura 1.0); en la Supervisión Especial 2018 se evidenciaron tres (3) perforaciones en una ubicación diferente a la indicada por el administrado, tal como se puede verificar en la siguiente imagen:

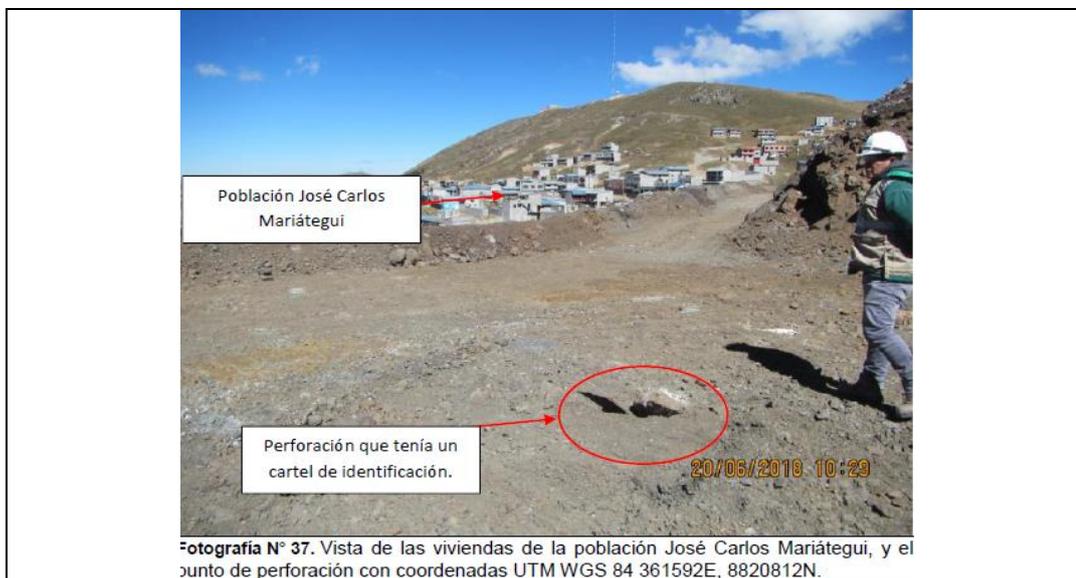
Fotografía N° 37. Vista de las viviendas de la población José Carlos Mariátegui, y el punto de perforación con coordenadas UTM WGS 84 361592E, 8820812N.

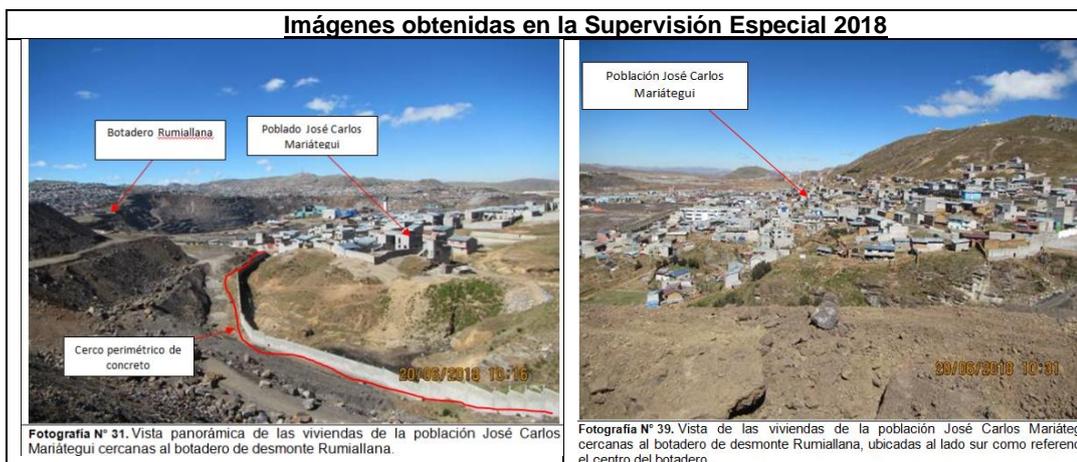
Fuente: Informe de Supervisión

- 68. Adicionalmente, uno de los componentes ambientales con riesgo de ser afectados con la comisión de la infracción es la flora, pues, se debe tener en cuenta que durante la Supervisión Especial 2018 se detectaron áreas con presencia de vegetación adyacentes al botadero Rumiallana y la población José Carlos Mariátegui, conforme se evidencia en algunas imágenes que obran en el panel fotográfico del Informe de Supervisión:

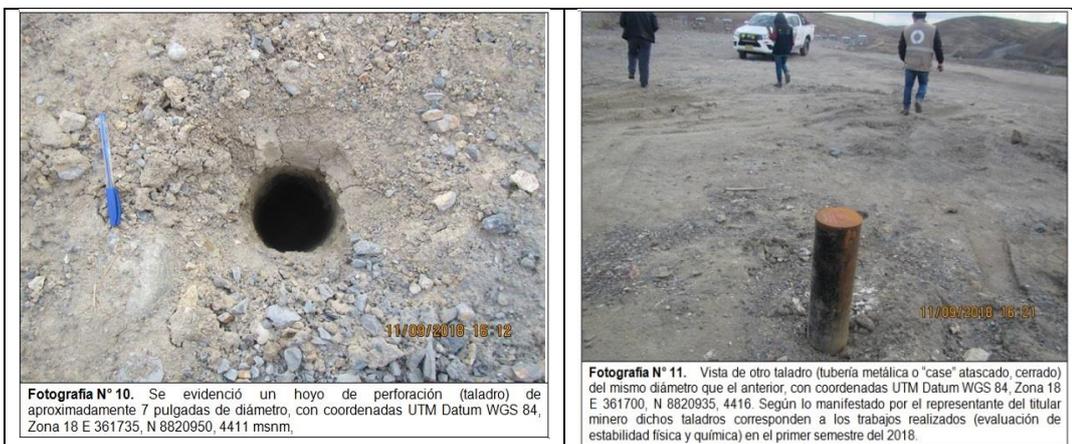
Fuente: Panel fotográfico del Informe de Supervisión N° 0695-2018/OEFA-DSEM-CMIN

cuales no se advierte su obturación y, en otra, no se ha retirado la tubería atascada del taladro; corroborándose así que la conducta del administrado no ha cesado y menos que ha sido corregida. Para mayor detalle se muestran las siguientes imágenes de dicha supervisión:
