RESOLUCIÓN DIRECTORAL N° 2262-2019-OEFA-DFAI-SFEM

EXPEDIENTE N° : 2943-2018-OEFA/DFAI/PAS
ADMINISTRADO : MINERA COLQUISIRI S.A.¹
UNIDAD FISCALIZABLE : MARIA TERESA
UBICACIÓN : DISTRITO DE HUARAL, PROVINCIA DE HUARAL, DEPARTAMENTO DE LIMA
SECTOR : MINERÍA
MATERIA : RESPONSABILIDAD ADMINISTRATIVA
MULTA

III.1. Único hecho imputado: El titular minero no colocó la manta impermeable en la superficie del muro de contención (aguas abajo) del depósito de relave N° 3, incumpliendo su instrumento de gestión ambiental

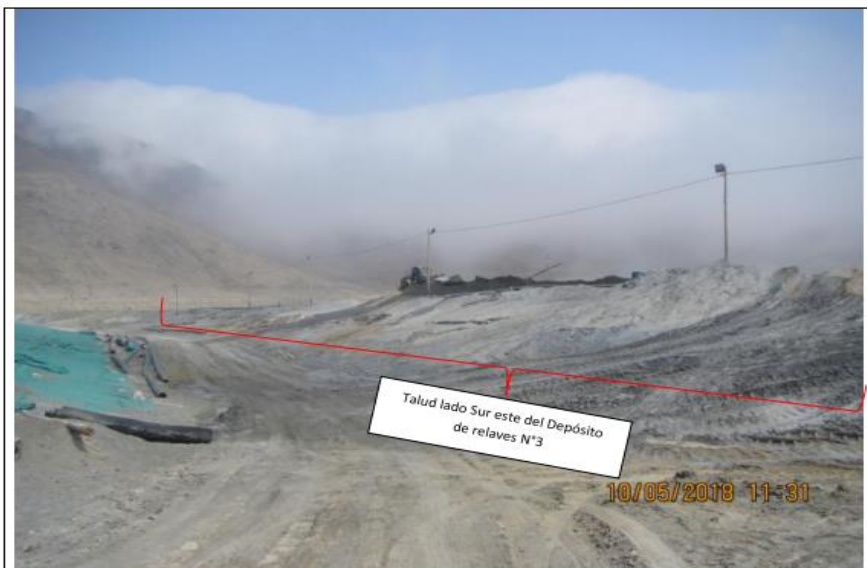
Fotografía N° 8. Vista panorámica del talud aguas abajo del depósito de relaves N° 3, en el lado Sur Este, en el que se verificó que el talud se encontraba sin manta de polipropileno. La vista fue tomada desde el extremo Nor Este del depósito.

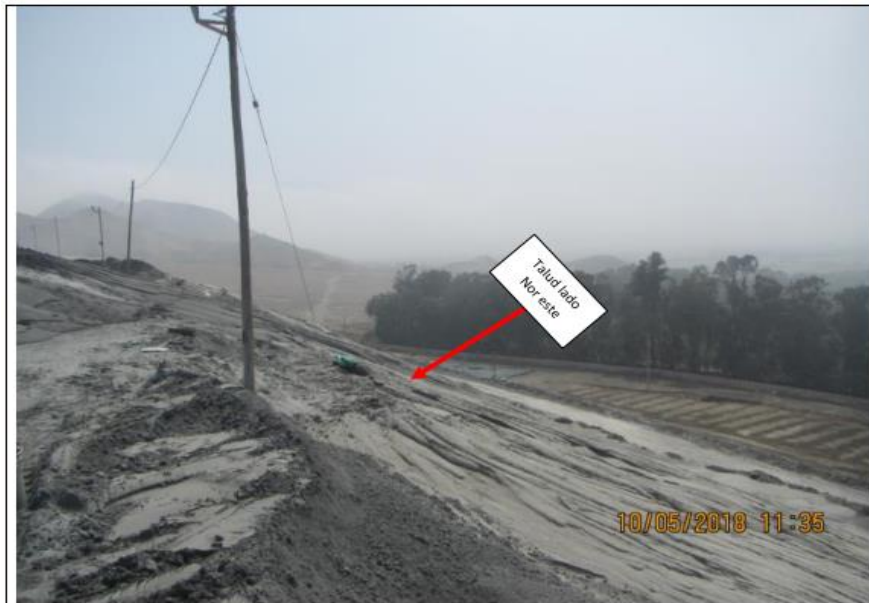
Fotografía N° 9. Vista panorámica del talud aguas abajo del depósito de relaves N°3, en el lado Nor Este (flecha roja) en el que se verificó que el talud se encontraba sin manta de polipropileno. La vista fue tomada desde el extremo Nor Este del depósito.

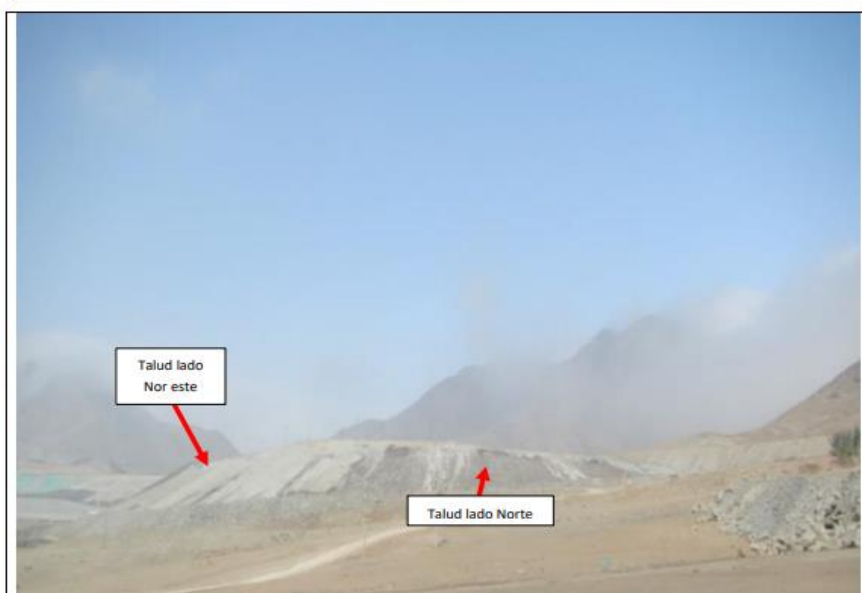
Fotografía N° 10. Vista panorámica del talud aguas abajo del depósito de relaves N°3, en el lado Norte y Nor Este en el que se verificó que el talud se encontraba sin manta de polipropileno. La vista fue tomada desde uno de los accesos ubicados en el lado norte del depósito.

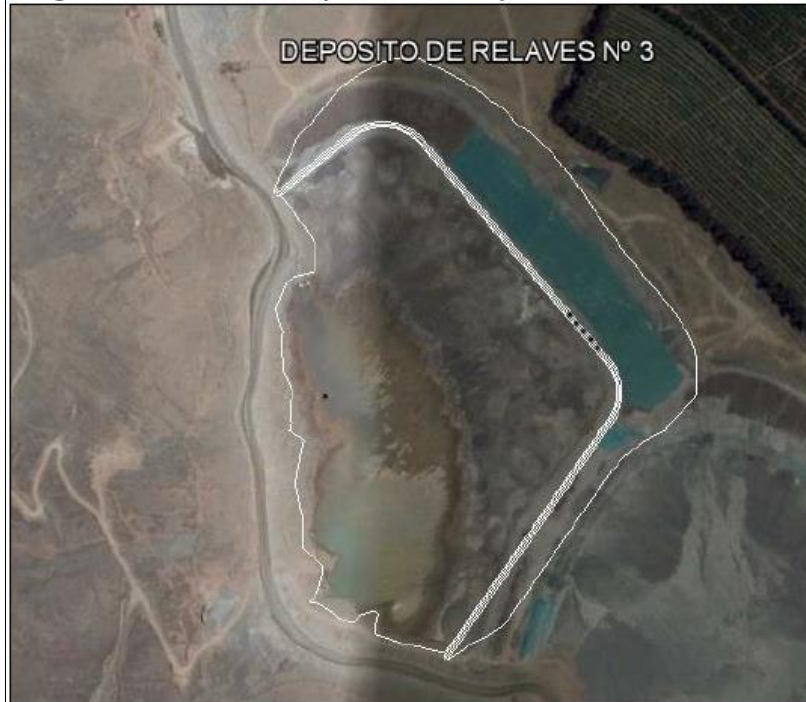
Figura N° 9.5 - 1. Huella aprobada del Depósito de Relaves N°3

- (viii) De la revisión de Tercer ITS, se advierte que se modificó la relavera N° 3 por medio del recrecimiento del dique y capacidad de almacenamiento del depósito de relaves N° 3, de la cota 168 msnm a la cota 171.5 msnm y la ampliación de la vida útil del cronograma de operaciones con el recrecimiento del depósito de relaves N°3, por un periodo de 20.2 meses²⁴:

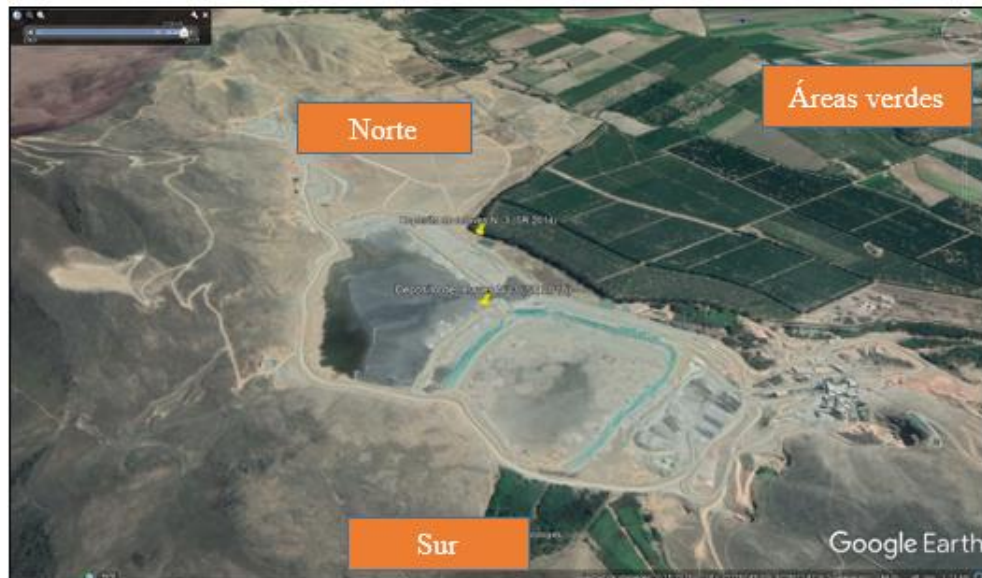
Imagen de Google Earth de la ubicación del depósito de relaves N° 3

- (xi) Ahora bien, para analizar las fotos de las referidas supervisiones, a continuación, se presenta una imagen de Google Earth donde se ubica el depósito de relaves N° 3 en el año 2019. Asimismo, se georreferenció las coordenadas del depósito de relaves N° 3 según información de la supervisión del año 2014 y 2018:

- (xii) De las fotos adjuntadas en las dos supervisiones, se advierte que las áreas detectadas sin mantas de impermeabilización no son idénticas, toda vez que durante la supervisión del año 2014 se verificó que el área **norte este** se encontraba sin mantas impermeables -ello según la ubicación descrita en las fotos-; por otro lado, durante la supervisión del año 2018, se verificó que el **área norte, norte este, sur y sur este** se encontraba sin manta impermeable:

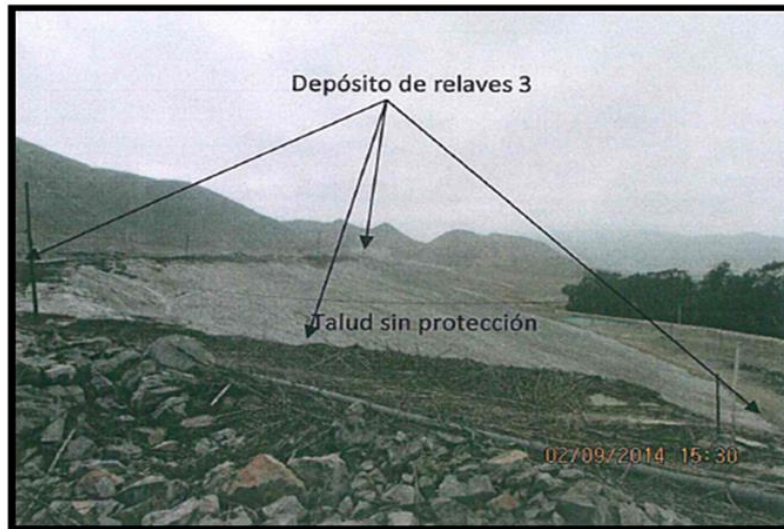
Fotografía N° 100: Hallazgo 1 – El talud aguas abajo del dique de la Presa de Relaves N° 3 se halla carente de protección contra la erosión eólica.

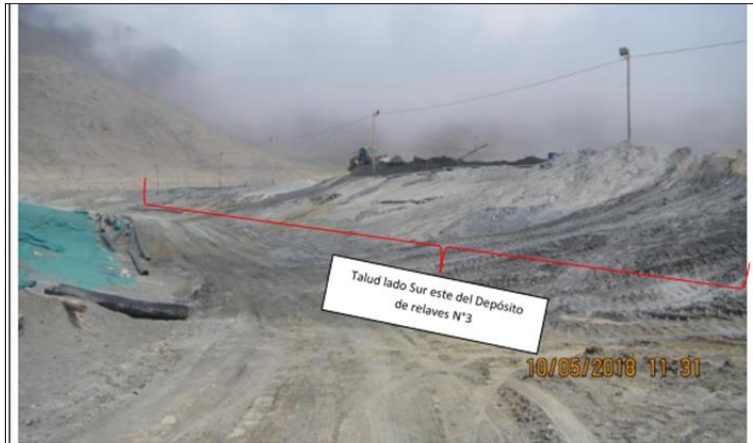
Fotografía N° 8. Vista panorámica del talud aguas abajo del depósito de relaves N° 3, en el lado Sur Este, en el que se verificó que el talud se encontraba sin manta de polipropileno. La vista fue tomada desde el extremo Nor Este del depósito.

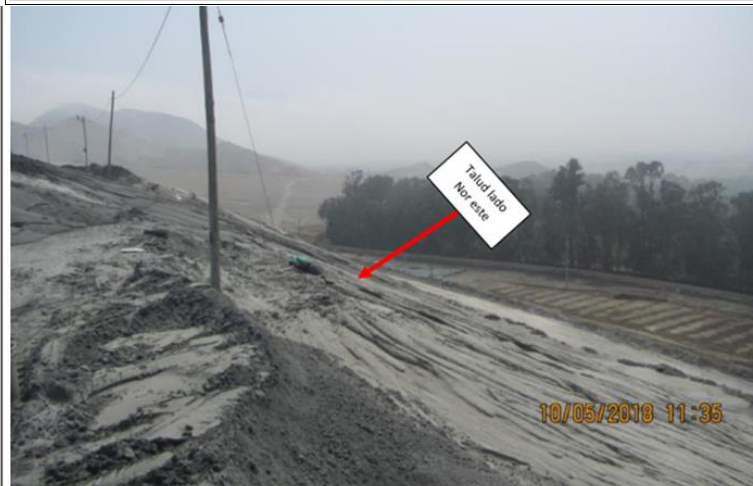
Fotografía N° 9. Vista panorámica del talud aguas abajo del depósito de relaves N°3, en el lado Nor Este (flecha roja) en el que se verificó que el talud se encontraba sin manta de polipropileno. La vista fue tomada desde el extremo Nor Este del depósito.

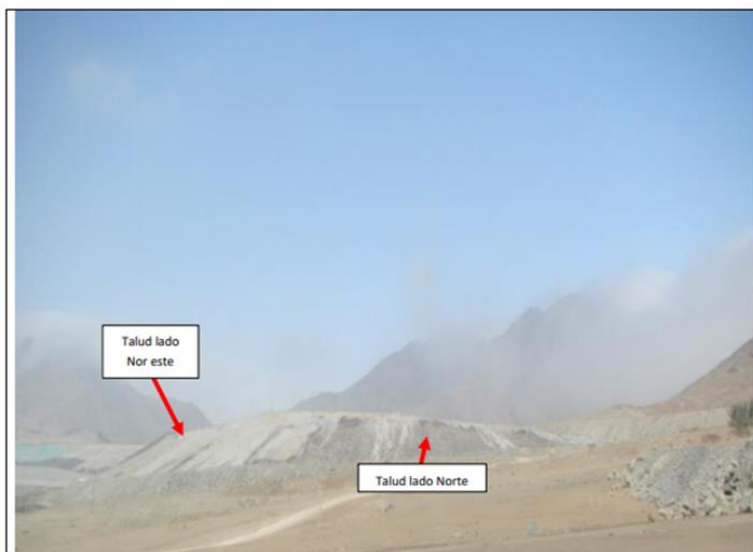
Fotografía N° 10. Vista panorámica del talud aguas abajo del depósito de relaves N°3, en el lado Norte y Nor Este en el que se verificó que el talud se encontraba sin manta de polipropileno. La vista fue tomada desde uno de los accesos ubicados en el lado norte del depósito.

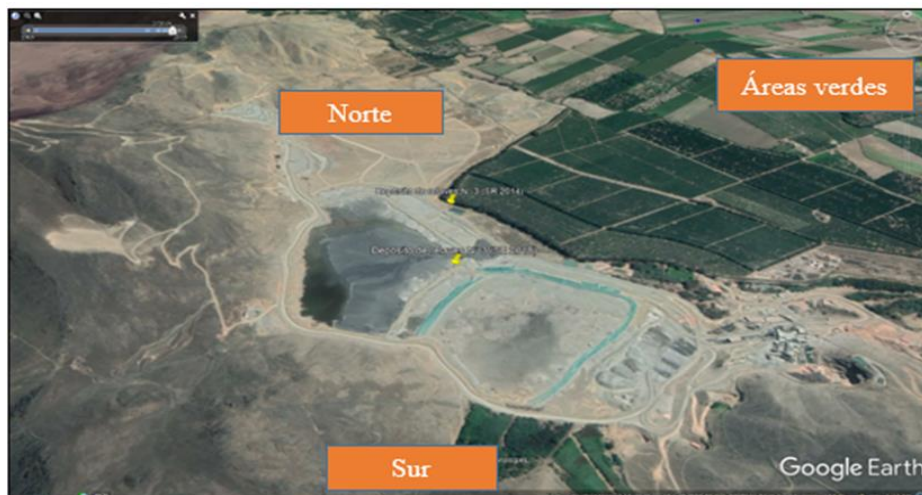
Imagen de Google Earth de la ubicación del depósito de relaves N° 3

- (xix) Asimismo, de la revisión de las fotos presentadas en el escrito de descargos, no se advierte que todas las áreas del talud del depósito de relaves N° 3 se encuentran con mantas impermeables.
- (xx) Respecto a la afirmación del administrado referente a que no se ha generado ningún efecto nocivo al ambiente, corresponde señalar que de acuerdo al Tercer ITS, el administrado ha identificado áreas de agricultura costera y andina adyacentes al depósito de relaves N° 3, las cuales se encuentran delimitando el área del proyecto y, específicamente se encuentran los siguientes cultivos: La Macarena, mandarina, maracuyá, uva, tomate, zanahoria, papa, camote, chala, algodón, maíz, Jecuan; mandarina, maracuyá, plátano, palta hass, cítricos, frutales, entre otros:

- (xxi) De las imágenes antes mostradas, se advierte que existe el riesgo de que exista contacto entre los cultivos antes referidos y el material de relave disperso mediante erosión eólica, pudiendo verse afectadas las tierras de cultivo y los cultivos, pues las partículas de polvo pueden cubrir los tallos y hojas, lo que ocasionaría la obturación de sus estomas, perjudicando el proceso de fotosíntesis, vital para su desarrollo.

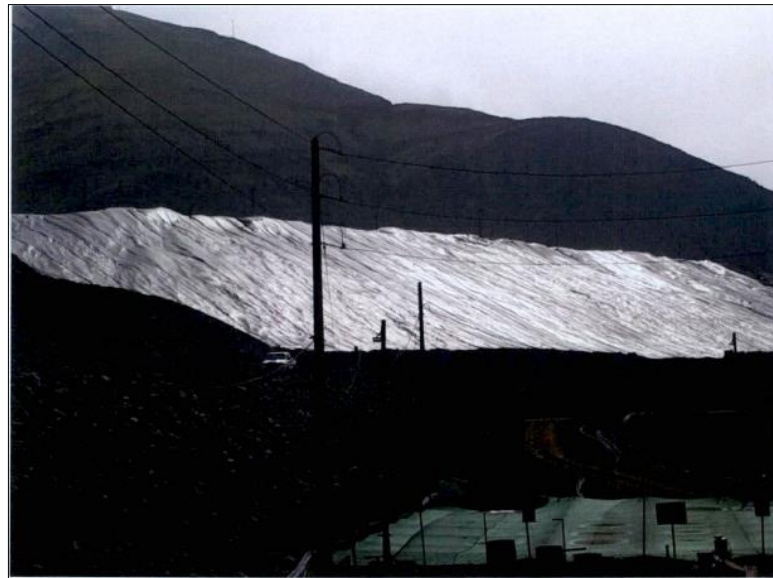
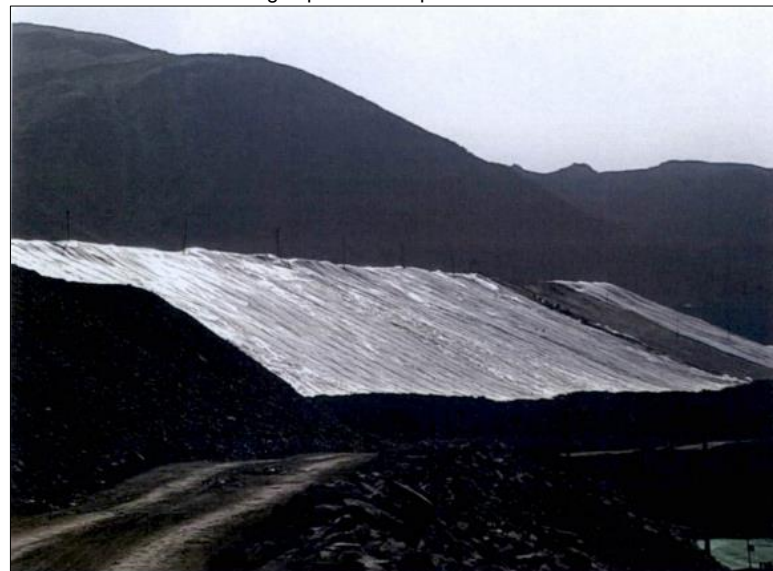
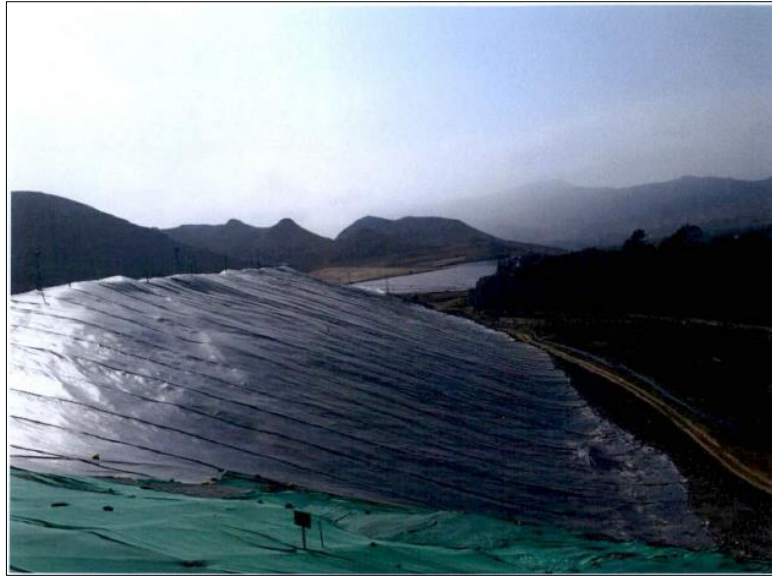
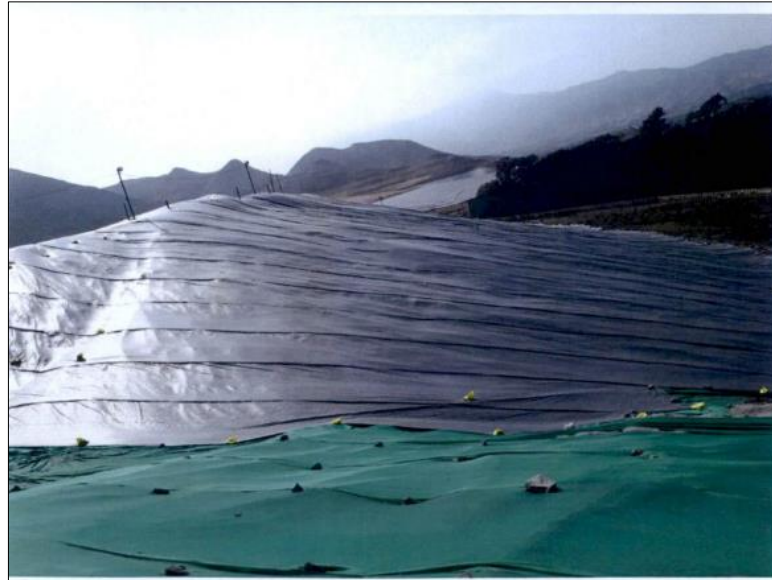
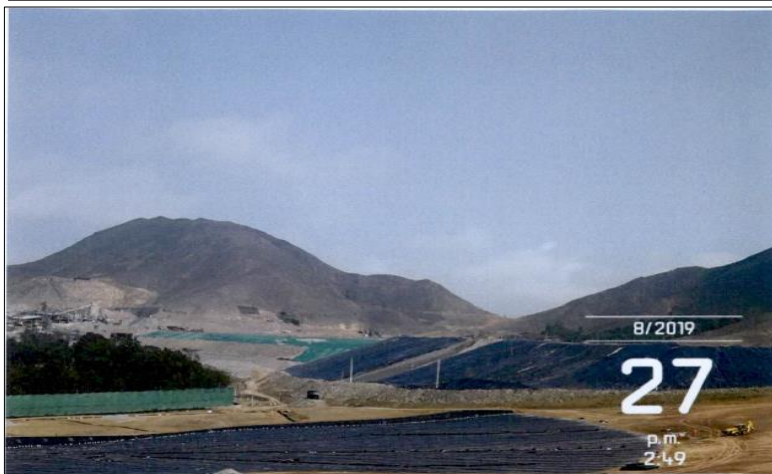
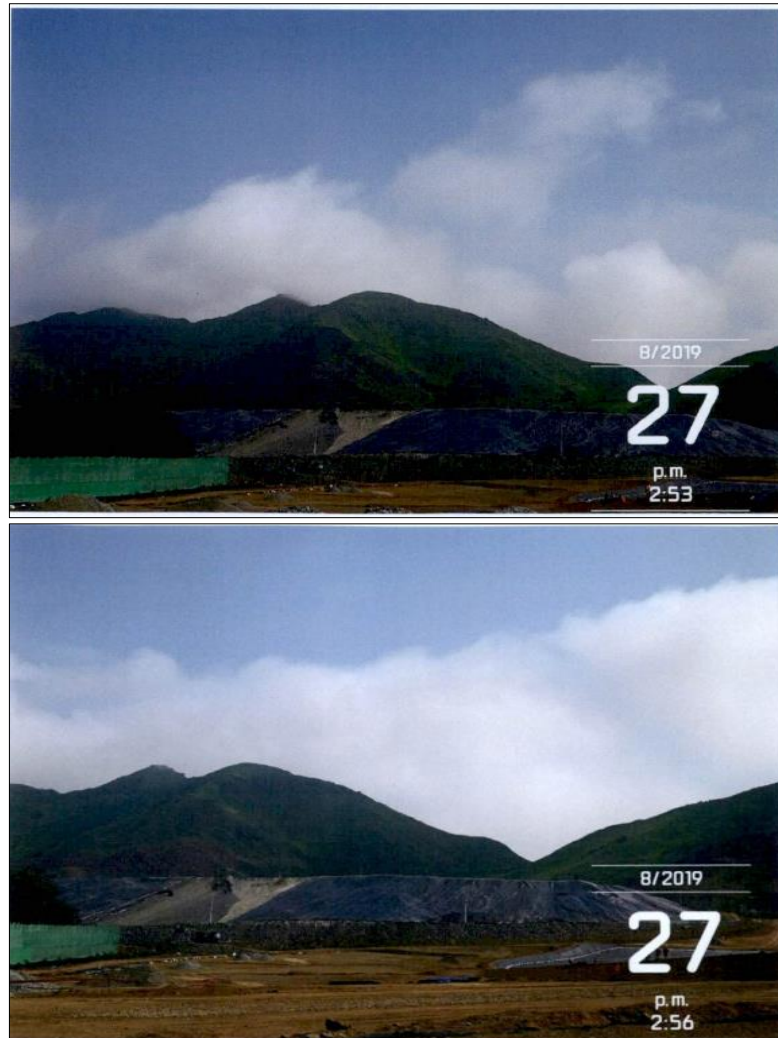
65. De la revisión de las fotografías, la SFEM advirtió que estas fotos no se encuentran georeferenciadas, ni tampoco se señala a que áreas del depósito de relaves N° 3 corresponden, por lo que concluyó que no se puede señalar que el administrado ha colocado la manta impermeable en todas las áreas que la DSEM advirtió durante la Supervisión Regular 2018 (norte, norte este, sur y sur este del depósito de relaves N° 3).

64. Al respecto, en su primer escrito de descargos, el administrado señala que ha cumplido con colocar la manta impermeable en la superficie del muro de contención del depósito de relaves N° 3 y para acreditar ello presenta las siguientes fotografías:

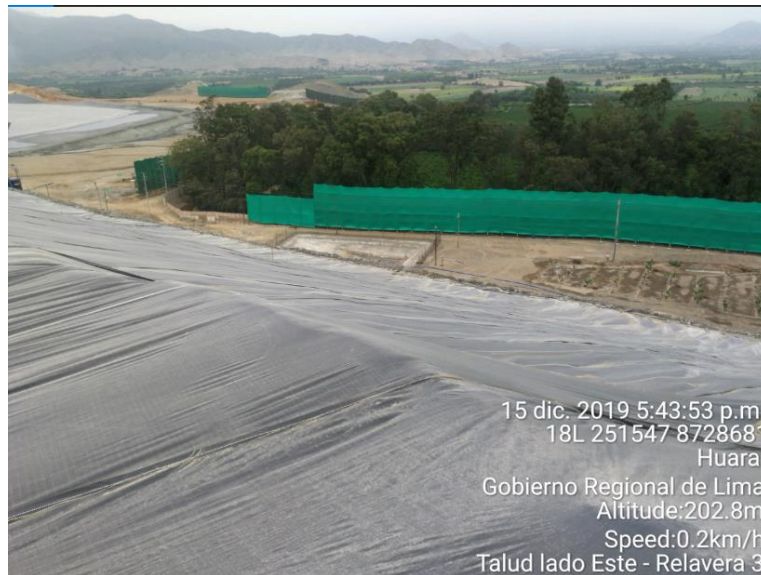
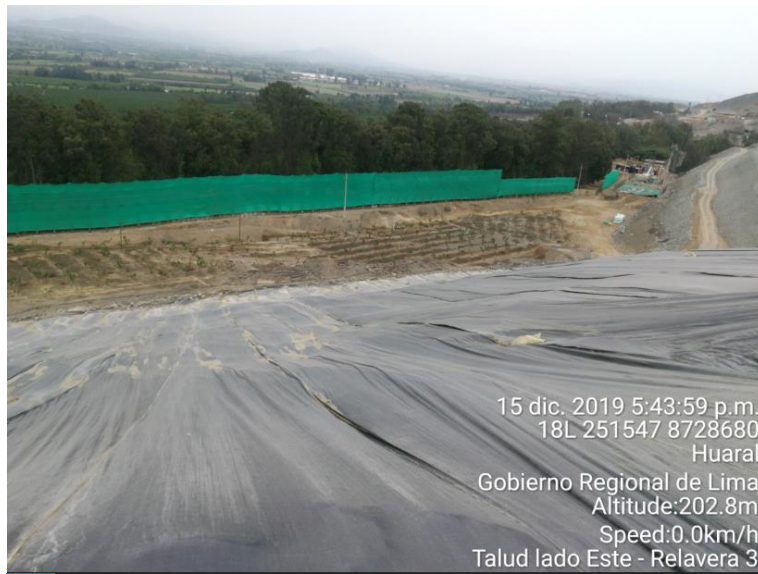
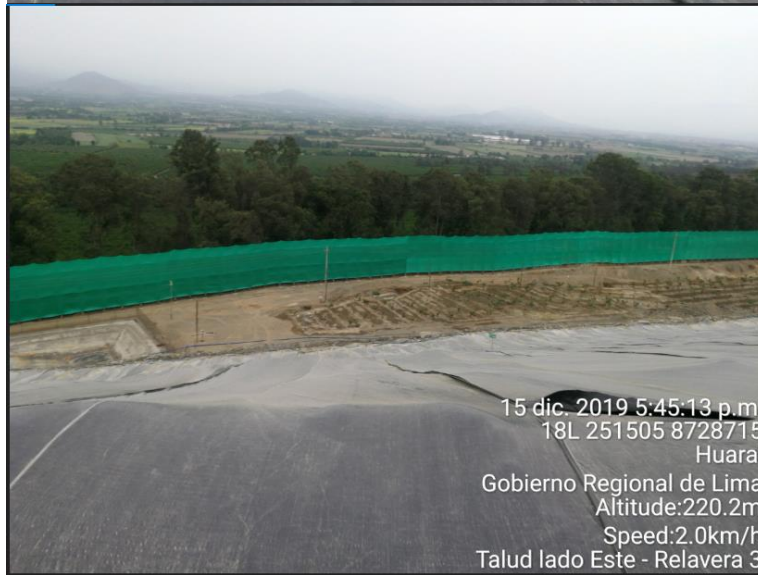
Lado este – Relavera 3

68. Asimismo, presenta fotos de las diferentes áreas del depósito de relaves, así como videos acreditando que todas se encuentran recubiertas con mantas de polipropileno:

69. Por lo tanto, el administrado ha acreditado la corrección de la conducta infractora, y al realizarse ello, se ha eliminado el riesgo de afectación de los sembríos
