Organismo de Evaluación y Fiscalización Ambiental

Resolución Directoral N° 0013-2013-OEFA/DFSAI Expediente N° 5316-2008-PRODUCE/DIGSECOVI-Dsvs

III.1 Hecho imputado: Se constató el vertimiento al medio marino del efluente por rebalse de la celda de flotación N° 01 pasando de la canaleta a la poza o tanque de

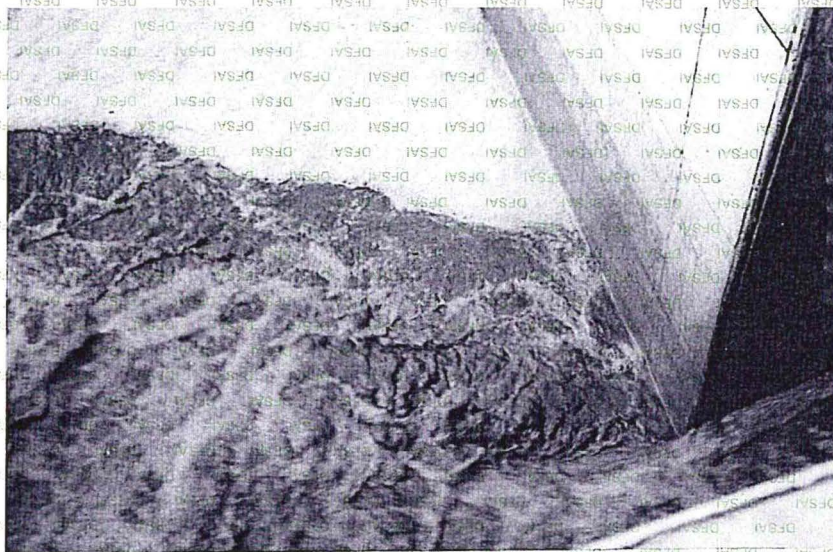
VISTA N° 04

VISTA N° 04: La poza del emisor submarino, donde llega el agua de bombeo sin tratamiento de donde evacua al medio marino receptor.
