Resolución Directoral N° 022-2013-OEFA/DFSAI

Expediente N° 5289-2008-PRODUCE/DIGSECOVI-DSVS

III.1 Hecho imputado: Los efluentes de la limpieza del tanque de aceite venía siendo arrojado al medio marino sin tratamiento completo. El efluente contenía aceites y grasas, sólidos suspendidos, sólidos solubles y soda cáustica.

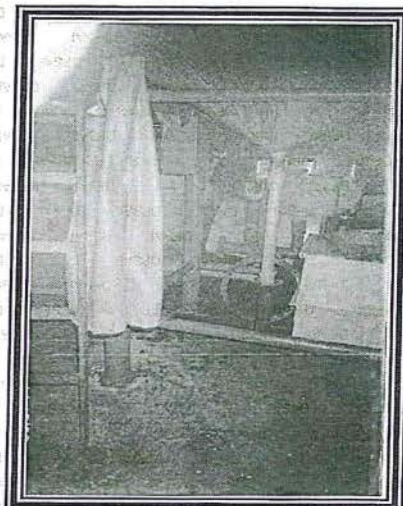
Foto N° 01

- Vertimiento al cuerpo marino receptor de efluentes de limpieza de un tanque de aceite que se encuentra conectado con una tubería al sistema de canaletas (Foto N° 1 y Foto N° 2) y de las centrífugas (Foto N° 3), sin ningún tipo de tratamiento.
- Los efluentes que se vertían sin tratamiento, a través de las canaletas, contenían sólidos solubles y en suspensión, aceites y grasas (Foto N° 4) y soda caustica (Foto N° 5).

Vertimiento de los efluentes provenientes de la limpieza del tanque de aceite que se encuentra conectado directamente mediante una tubería hacia las canaletas.

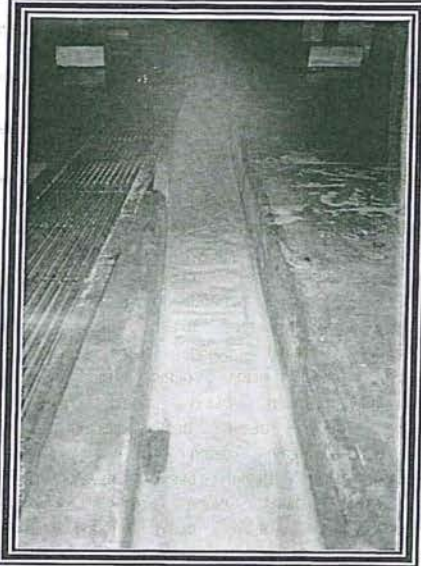
Foto N° 04

Los efluentes provenientes del tanque de aceite, que se vertían a través de las canaletas y que impactan negativamente al cuerpo marino receptor, contenían sólidos solubles y en suspensión, aceites y grasas.

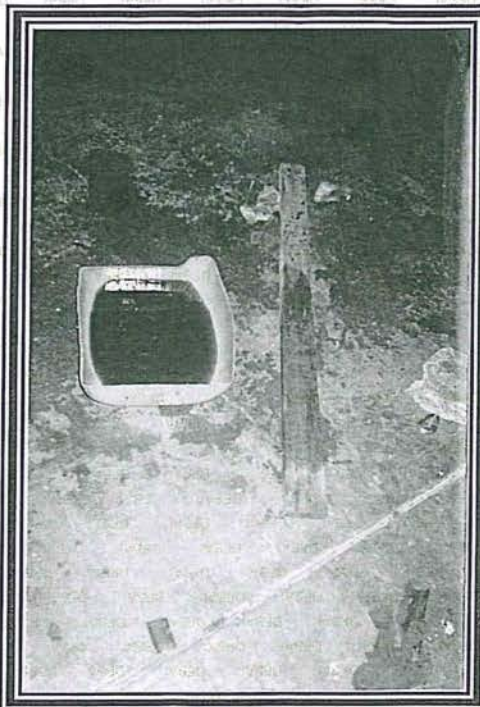
Foto N° 05

Los efluentes generados en la limpieza de las centrifugas que se vertían a través de las canaletas y que impactan negativamente al cuerpo marino receptor, contenían soda cáustica.
