EXPEDIENTE : N° 105-08-MA/R
ADMINISTRADO : SOCIEDAD MINERA CORONA S.A.
UNIDAD MINERA : CAROLINA N° 1
UBICACIÓN : DISTRITO Y PROVINCIA DE HUALGAYOC
DEPARTAMENTO DE CAJAMARCA
SECTOR : MINERÍA

SUMILLA: *En los seguidos contra Sociedad Minera Corona S.A. se ha resuelto sancionar a la administrada, al haberse acreditado durante el procedimiento administrativo sancionador las infracciones siguientes: (i) no adoptar las medidas de previsión y control en cuanto a los efluentes provenientes de la bocamina El Tingo; (ii) no adoptar las medidas de previsión y control en cuanto a los efluentes provenientes de la bocamina Satélite 2; (iii) no adoptar las medidas de previsión y control en cuanto al material acumulado en el depósito de desmonte Bella Unión y (iv) incumplimiento de los niveles máximos permisibles respecto del parámetro pH, en el punto identificado como P-4.*

Sanción: 80 UIT

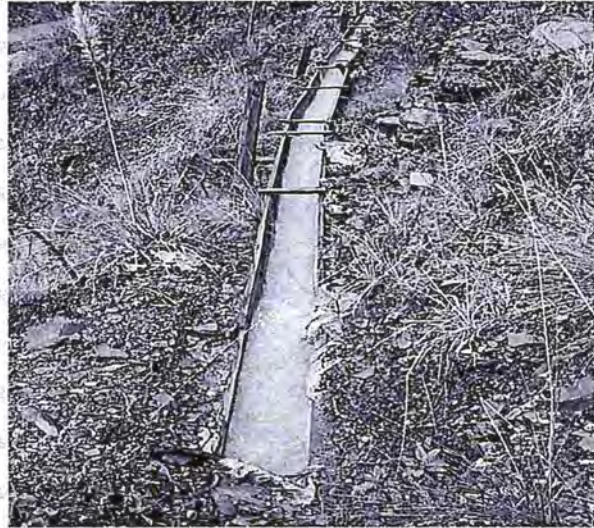
A la salida de la bocamina El Tingo, los efluentes recorren un canal de madera a la intemperie de aproximadamente 40 metros de longitud y en cuyo tramo final se observa indicios de reboses.

Foto N° 06: Canal de madera a la intemperie que transporta aguas de la bocamina Tingo.

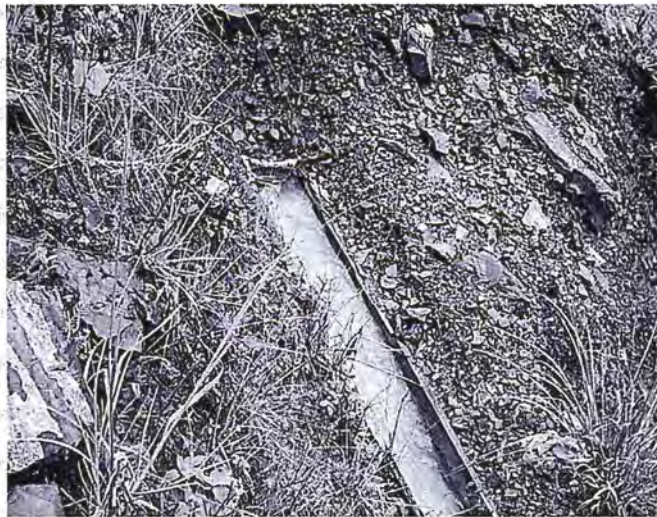
Foto N° 07: Parte final de la canaleta de madera donde se observan rastros que denotan la existencia de eventuales reboses.

34. Sobre el particular, se puede acreditar que en la parte final del canal de madera se viene vertiendo directamente sobre el medio ambiente aguas ácidas de mina que provienen de la bocamina Tingo, ocasionado impacto sobre el suelo natural y filtraciones en el subsuelo. En consecuencia, se evidencia que la empresa minera no adoptó las medidas necesarias para impedir o evitar, entre otros, que los elementos y/o sustancias generados como consecuencia de la actividad minera causen o puedan causar efectos adversos al ambiente.
35. Corona manifiesta en sus descargos lo siguiente:
- (i) Realizó la construcción de un nuevo canal de madera totalmente cerrado e impermeabilizado con geomembrana de alta dureza.

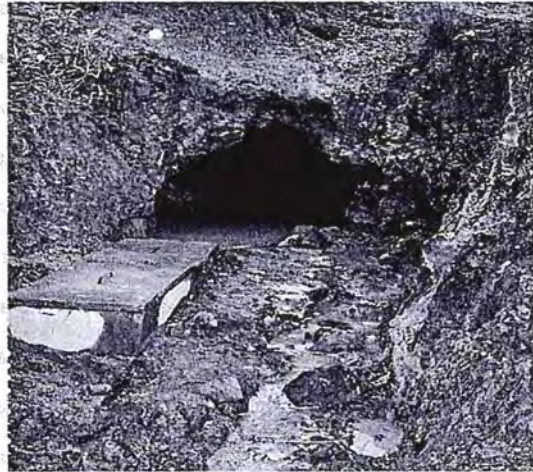
En la bocamina Satélite 2, el agua rebosa al ambiente y no ingresa a la caja de captación de concreto por falta de mantenimiento y limpieza en la zona de dicha captación.

Foto N° 10: Bocamina Satélite 2. Observese el agua que rebose al ambiente por falta de mantenimiento y limpieza en la zona de captación.

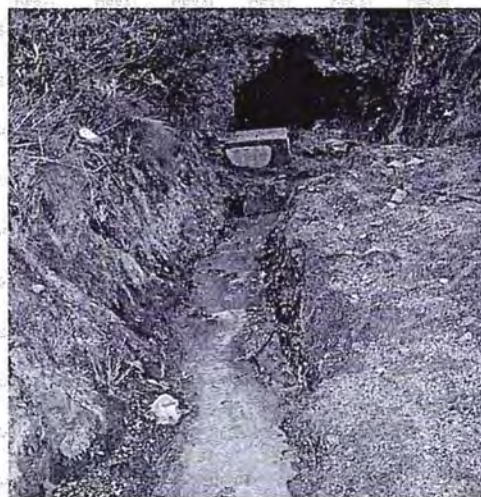
no adoptó las medidas necesarias para impedir o evitar que el efluente proveniente de la bocamina Satélite 2 rebose al ambiente; además, de conformidad con lo verificado por la Supervisora en el ejercicio de sus funciones, se constató que el titular no cumplió con el mantenimiento y limpieza de la caja de captación, tal como se aprecia en la fotografías N° 10 y N° 11 contenida en el Informe de Supervisión:

Foto N° 11: Aguas que rebosan de la bocamina Satélite 2 al ambiente, que no ingresan a la caja de captación de concreto.

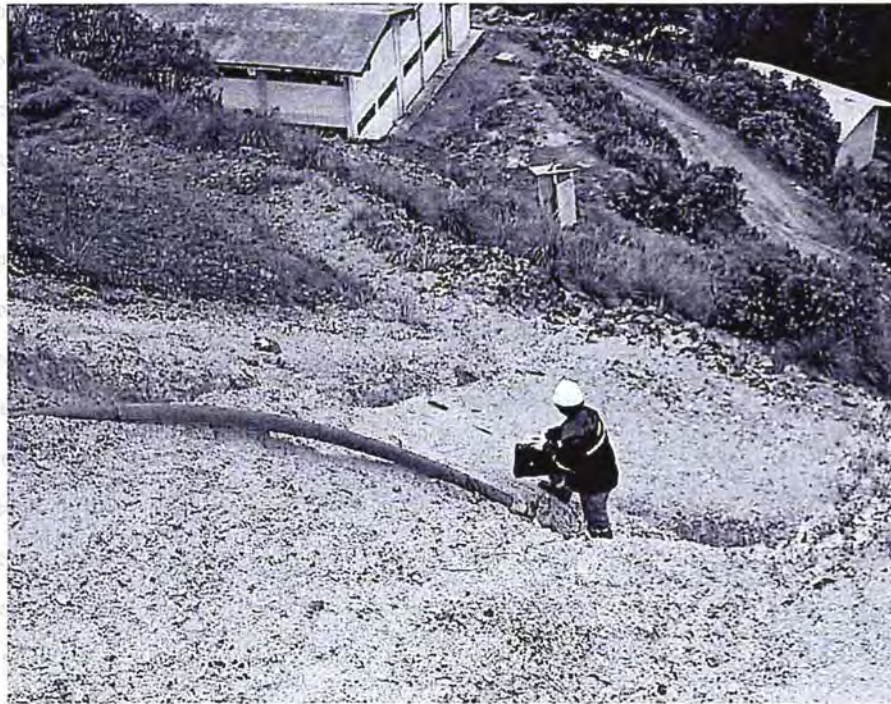
46. En relación con el hecho imputado descrito en el punto III.5, el cual fue detectado luego de realizarse una supervisión de campo, se constató que la empresa minera no adoptó las medidas necesarias para impedir o evitar que el material acumulado en el depósito de desmonte Bella Unión impacte el medio ambiente; además, de conformidad con lo verificado por la Supervisora en el ejercicio de sus funciones, se evidenció el arrastre de material de desmonte, tal como se observa en la vista fotográfica N° 16, en donde se constata la erosión del depósito de desmonte de mina; ello como consecuencia del vertido de agua sobre la desmontera, conforme se evidencia del extremo final de descarga de la tubería, lo cual origina la desestabilización física y química de la misma:

Foto N° 16: Chorro de agua que discurre sobre talud de depósito de desmonte Bella Unión.
