EXPEDIENTE : N° 268-2012-DFSAI/PAS
 ADMINISTRADO : XSTRATA TINTAYA S.A.
 UNIDAD MINERA : TINTAYA
 UBICACIÓN : DISTRITO Y PROVINCIA DE ESPINAR, DEPARTAMENTO DE CUSCO
 SECTOR : MINERÍA

SUMILLA: Se sanciona a la empresa Xstrata Tintaya S.A. por la comisión de las siguientes infracciones: i) no impedir o evitar la disposición de sedimentos sobre pastos naturales, ii) no presentar el reporte del accidente ambiental ocurrido, conforme al formato establecido en la norma y iii) no presentar el informe de investigación del accidente ambiental.

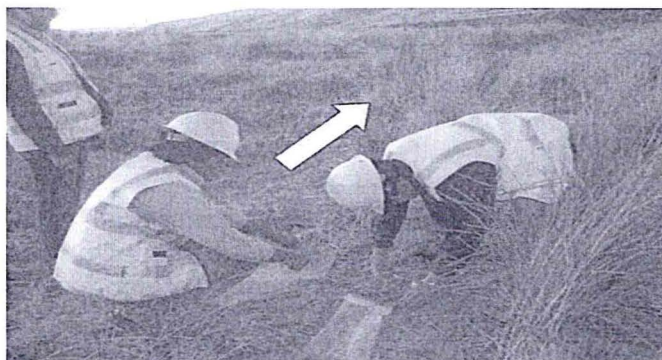
6. De la revisión del Informe de Supervisión, se observa que, producto de un accidente ocurrido el 15 de julio de 2012, en el tramo final del canal de derivación de aguas superficiales de no contacto⁹ se acumuló sedimentos sobre los pastos naturales existentes en el área; sustentándose ello mediante la siguiente fotografía N° 12¹⁰, correspondiente al punto de muestreo ANC-Derivados.

Muestreo de sedimentos blanquecinos (ANC – derivados) que fueron arrastrados al cauce del río Coccareta el 15/07/12.

7. Con respecto a la zona ANC-Derivados, es pertinente indicar que se tomó una muestra de sedimentos en la que se evidencia una alta concentración de cobre en comparación con el punto RT-01, punto referencial considerado como “blanco”¹¹ y ubicado aguas arriba de la mina Tintaya. Asimismo, se tomaron muestras en otros puntos aguas abajo de la zona donde ocurrió el accidente, tales como los puntos RT-03, ANC-Canal y RT-05, que también presentan altos niveles de cobre en comparación con el punto RT-01; conforme se muestra en la tabla siguiente que recoge los resultados del laboratorio Environmental Testing Laboratory S.A.C. – ENVIROTEST¹², encargado de realizar los análisis y mediciones de los sedimentos recogidos en la supervisión especial¹³.
