Resolución Directoral N° 444 -2013-OEFA/DFSAI

Expediente N° 872-2013-OEFA/DFSAI/PAS

EXPEDIENTE N° : 872-2013-OEFA/DFSAI/PAS¹
ADMINISTRADO : NEWMONT PERÚ S.R.L.
UNIDAD MINERA : PROYECTO DE EXPLORACIÓN CHOREVECO TACNA
UBICACIÓN : DISTRITOS DE SUSAPAYA Y CANDARAVE,
PROVINCIAS DE CANDARAVE Y TARATA,
DEPARTAMENTO DE TACNA
SECTOR : MINERÍA

IV.1 Hecho imputado 1: Se construyó dos plataformas de perforación en áreas distintas a las contempladas en la Declaración Jurada del Proyecto de Exploración "Choreveco Tacna".

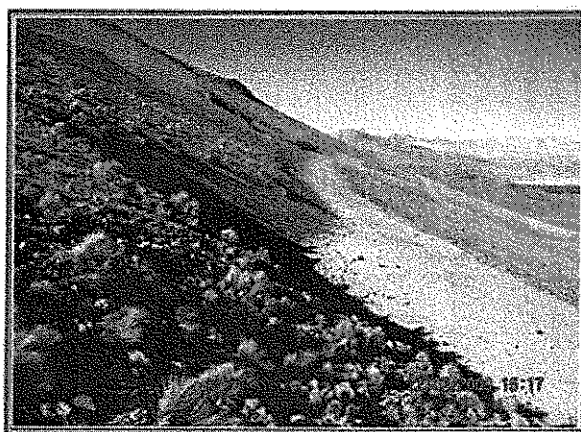
FOTOGRAFÍA N° 43-IV.-
Plataforma B: Vista fotográfica en la que se aprecia la plataforma codificada en campo como B, la cual se encuentra sin trabajos de nivelado, perfilado ni rehabilitado.

33. A mayor abundamiento, en la inspección de campo, conforme se aprecia de las fotografías precedentes, se evidencia que, además de haber realizado dos perforaciones fuera de las coordenadas previstas en el instrumento de gestión ambiental, las plataformas adolecen de perfilado, nivelación y demás sistemas de restauración, lo cual podría producir que el material particulado de las plataformas pueda ser arrastrado por efecto eólico a zonas de áreas naturales y poblaciones del entorno, con una posible afectación a la salud de los habitantes y demás seres bióticos.

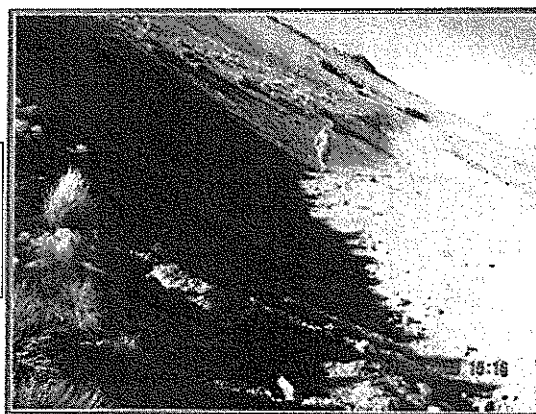
FOTOGRAFÍA N° 44-IV.- Plataforma B:
Otra vista fotográfica de la plataforma B, en el cual se aprecia que no se han realizado trabajos de cierre según compromiso asumido en el DJ del proyecto de exploración.

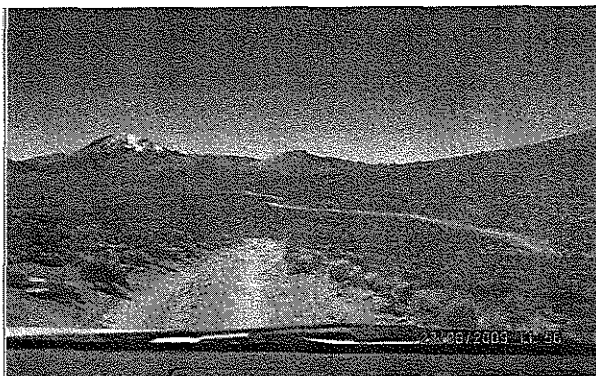
FOTOGRAFÍA N° 54-IV.- Vía de acceso al proyecto de exploración: Vista fotográfica de la trocha carrozable construida de 3,5 de ancho fuera del área de las concesiones del proyecto de exploración.
