EXPEDIENTE N°	: 414-2013-OEFA/DFSAI/PAS
ADMINISTRADO	: SAVIA PERÚ S.A.
UNIDAD AMBIENTAL	: LOTE Z-2B
UBICACIÓN	: PROVINCIAS PAITA Y TALARA DEPARTAMENTO DE PIURA
SECTOR	: HIDROCARBUROS LÍQUIDOS
MATERIAS	: AUTORIZACION PARA ELIMINAR PUNTOS DE CONTROL DE VERTIMIENTO DE AGUAS INDUSTRIALES
	: EXCESO DE LÍMITES MÁXIMOS PERMISIBLES DE ELFUENTES
	: FALTA DE MANTENIMIENTO DE EQUIPOS Y PLATAFORMAS MARINAS
	: SISTEMAS DE COLECCIÓN DE PRODUCTOS QUÍMICOS Y LUBRICANTES
	: ALMACENAMIENTO Y MANEJO DE RESIDUOS SÓLIDOS
	: AFECTACION DE SUELOS CON HIDROCARBUROS
	: ALMACENAMIENTO DE PRODUCTOS QUÍMICOS Y LUBRICANTES
	: ALMACENAMIENTO DE HIDROCARBUROS
	: INSTALACIONES MÍNIMAS DE LAS ÁREAS DE PROCESOS
	: RESPONSABILIDAD ADMINISTRATIVA
	: ARCHIVO
	: INSCRIPCIÓN EN EL REGISTRO DE ACTOS ADMINISTRATIVOS

SUMILLA: Se declara existencia de responsabilidad administrativa de Savia Perú S.A. al haberse acreditado la comisión de las siguientes infracciones:

Lima, 31 de julio del 2015

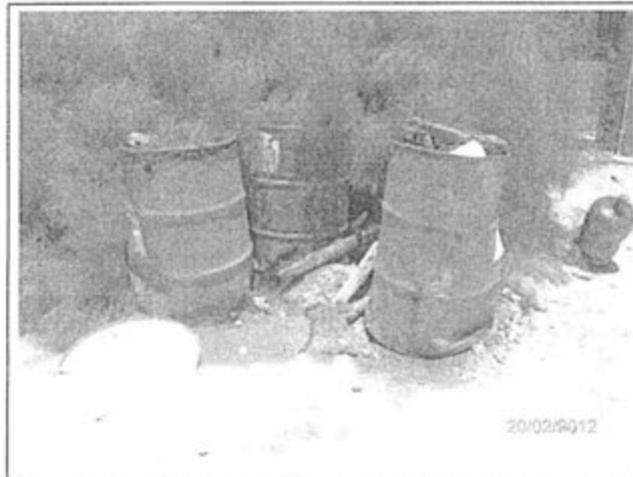
233. La conducta detectada se sustentó en las fotografías N° 17 y 53 del Informe de Supervisión¹⁰⁶ en las cuales se observa que en la Batería L-1 Savia dispuso tres cilindros con residuos sólidos expuestos a los agentes ambientales y sobre el suelo natural, asimismo, en la Plataforma PN-5 dispuso tres cilindros expuestos a los agentes ambientales:

Fotografía N° 17: Batería L-1, vista tres cilindros conteniendo residuos peligrosos almacenados en área sin impermeabilizar, sin tapa, sin identificación y a la intemperie. Asimismo, se evidencia suelos afectados con hidrocarburos.

241. Savia señala que, luego de la visita de supervisión, retiró los cilindros de las instalaciones de la Batería L-1 y cubrió los cilindros de la intemperie de la Plataforma PN5, debido a la limitada logística en el mar.
242. Asimismo, agregó que el 23 de febrero y el 17 de marzo del 2012 transportó los residuos sólidos peligrosos (oleosos) fuera de las instalaciones de la Batería L-1 y Plataforma PN5 a través de una EPS-RS.
243. En tal sentido, se procederá a analizar si Savia subsanó el hallazgo detectado y si retiró los residuos sólidos peligrosos de las instalaciones de la Batería L-1 y Plataforma PN5 y los dispuso a través de una empresa EPS-RS. Para ello se valorará las siguientes vistas fotográficas y los manifiestos de manejo de residuos sólidos peligrosos del año 2012:

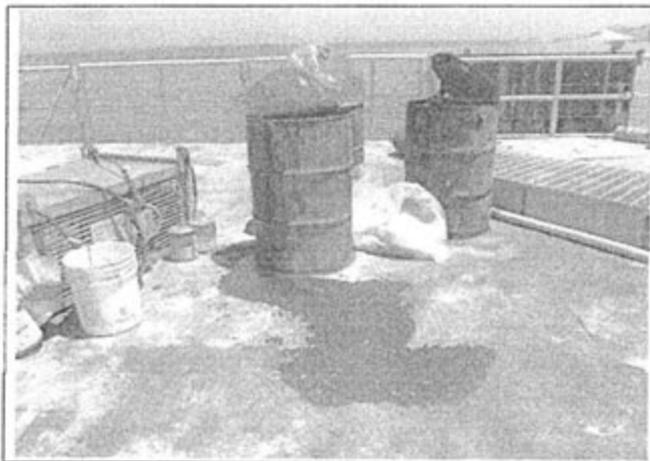
Fotografía N° 53: Plataforma PN-5, vista de almacenamiento de residuos peligrosos en área inadecuada.

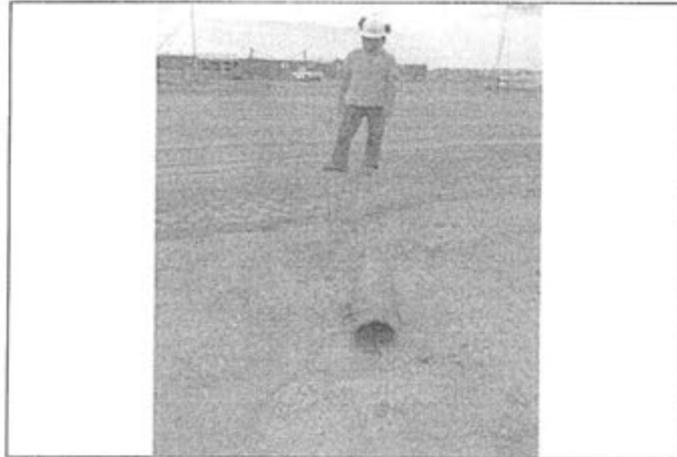
Fotografía N° 95: Bateria Panamá, vista de la tubería de seis pulgadas enterradas, que de acuerdo a lo indicado por la empresa no tiene ningún uso.

- (i) El área de los alrededores de los pozos L3-13, L1-5, L1-9, L1-14 y el interior de la cantina del pozo L1-8 se encuentran limpias sin disposición de residuos sólidos.
- (ii) Asimismo, mediante una Catapila se procedió al retiro de la tubería de 6" pulgadas que se encontraba enterrada a la altura de la Batería Panamá.
- (iii) No se evidencia registros fotográficos de las áreas de los pozos L1-12, L1-10 y L1-11.

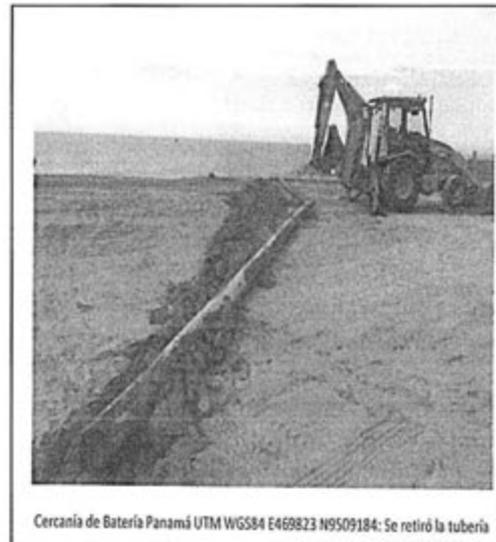
Cercanía de Batería Panamá UTM WGS84 E469823 N9509184: Se retiró la tubería

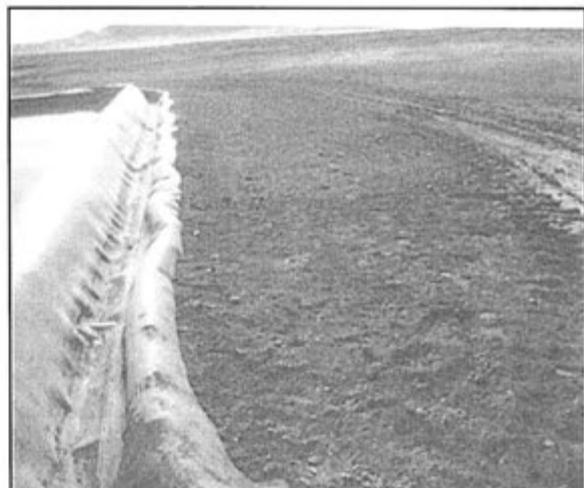
Batería PTS UTM WGS E464553 N9483525: se limpió el área

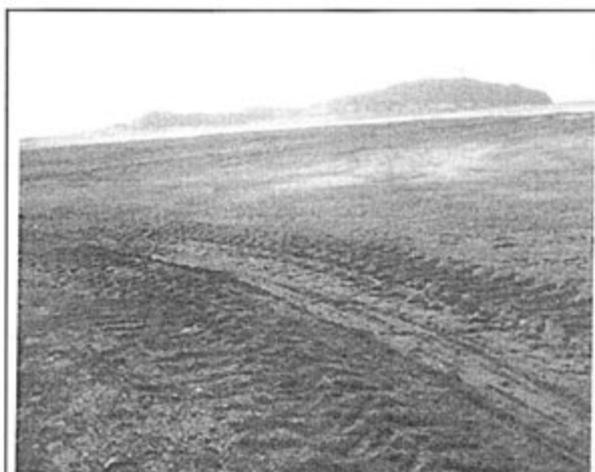
Bateria PTS UTM WGS E464553 N9483525: se limpió el área

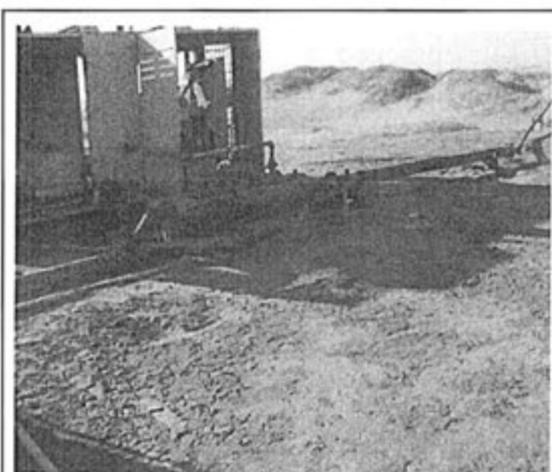
UTM WGS84 E465071 N9480684: Se retiraron cilindros y se limpió el área
